從事天花板水管接管作業發生墜落致死災害

核備文號：(110) 1016638

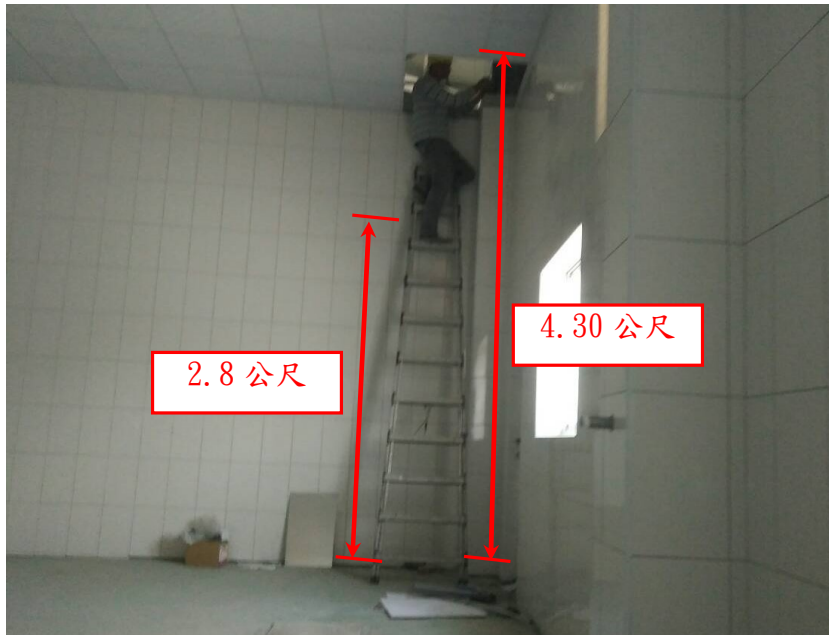
照片 1:

雇主使田罹災者從事高度 4.3 公尺之水管接管作業時，因未設置高空作業車或適當之施工架供勞工使用，且未使田罹災者戴用安全帽，並使勞工將閉合之合梯當作移動梯使用時，未採取防止滑溜或其他防止轉動之必要措施，致發生勞工田罹災者不慎自距地面約 2.8 公尺高之合梯上墜落地面，經送醫後仍傷重死亡。

本工程位於臺南市西港區大竹林 56-6 號之既有倉庫，災害發生於該倉庫之大型乾倉 1 樓西南側角隅位置。田罹災者應係將閉合之合梯斜靠在南面牆上並經由該合梯至第 3 階踏板(由上往下起算)，並站於該處(高度 2.8 公尺)進行天花板開口上方水管之接管作業(水管高約 4.3 公尺)(現場模擬照片)。

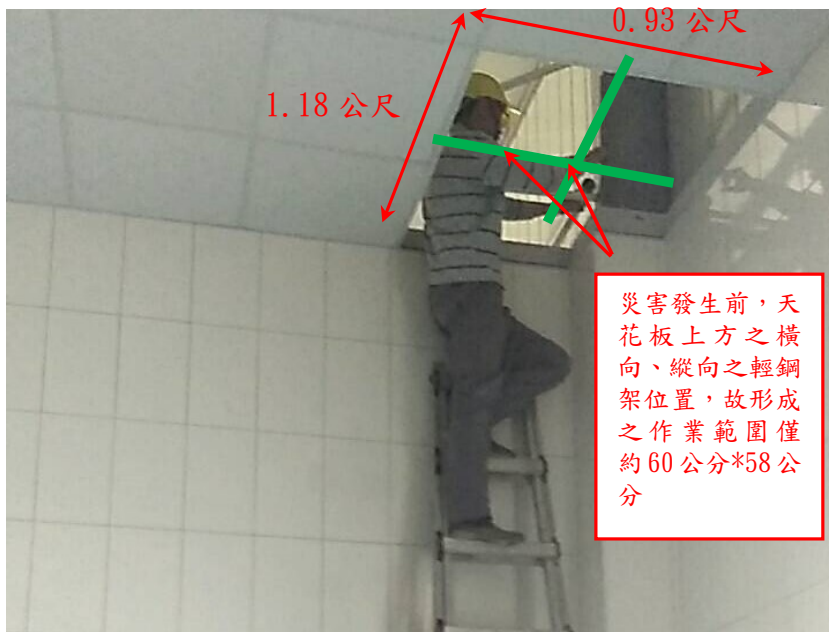
照片 2:

天花板開口上方有縱向及橫向之輕鋼架骨架阻隔，造成施作範圍縮小(約 60 公分*58 公分)，故需往牆面靠近以方便施作。災害發生時，田罹災者身體上半部穿過天花板開口，將已塗好黏著劑之 T 型水管接頭準備與天花板上的水管接合，作業時未戴用安全帽(現場模擬照片)，因工作需要，而將作業處之部分原石膏板先拿起(拿起範圍約長 1.18 公尺、寬 0.93 公尺)。

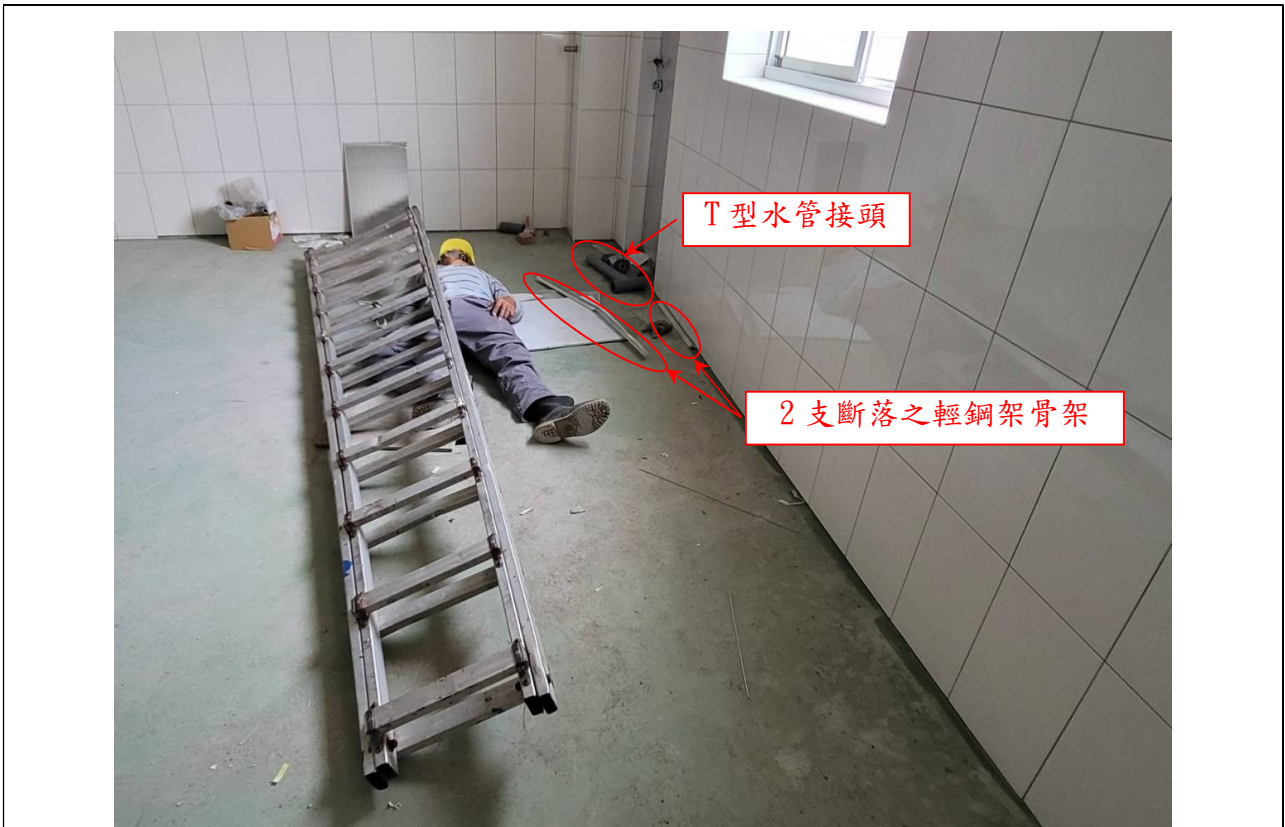
說明	照片 3： 田罹災者從 2.8 公尺處之合梯墜落至地面(仰躺於地面)，合梯伴隨田罹災者翻落並壓在墜落至地面之田罹災者身上(現場模擬照片，罹災者未戴安全帽)，地面上散落 2 支斷落之輕鋼架骨架及 T 型水管接頭。
----	--

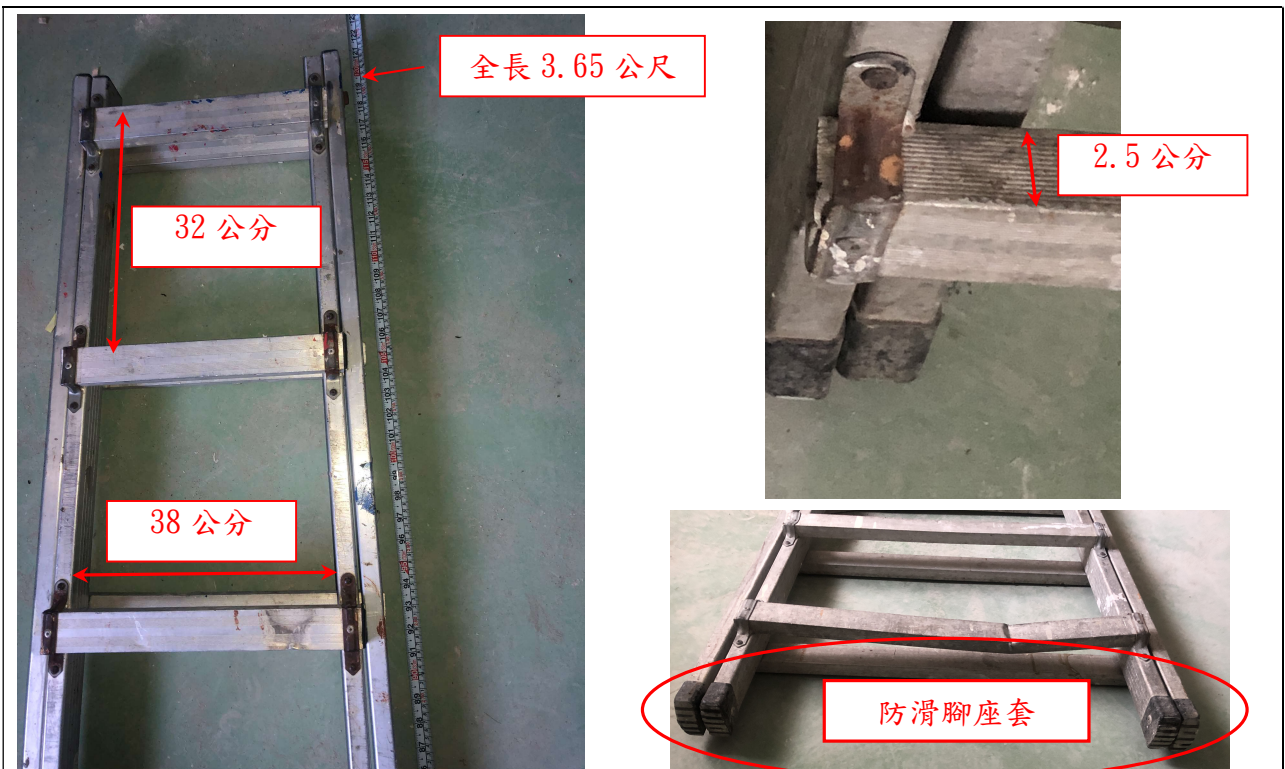
說明	照片 4： 閉合之合梯材質為鋁製品，全長為 3.65 公尺，梯寬為 38 公分，踏面寬 2.5 公分，梯腳皆有設置防滑腳座套，踏板間距 32 公分。
----	---

- 8、雇主對於進入營繕工程工作場所作業人員，應提供適當安全帽，並使其正確戴用。(營造安全衛生設施標準第11條之1暨職業安全衛生法第6條第1項)
- 9、雇主對於使用之移動梯，應符合下列之規定：…四、應採取防止滑溜或其他防止轉動之必要措施。(職業安全衛生設施規則第229條第4款暨職業安全衛生法第6條第1項)

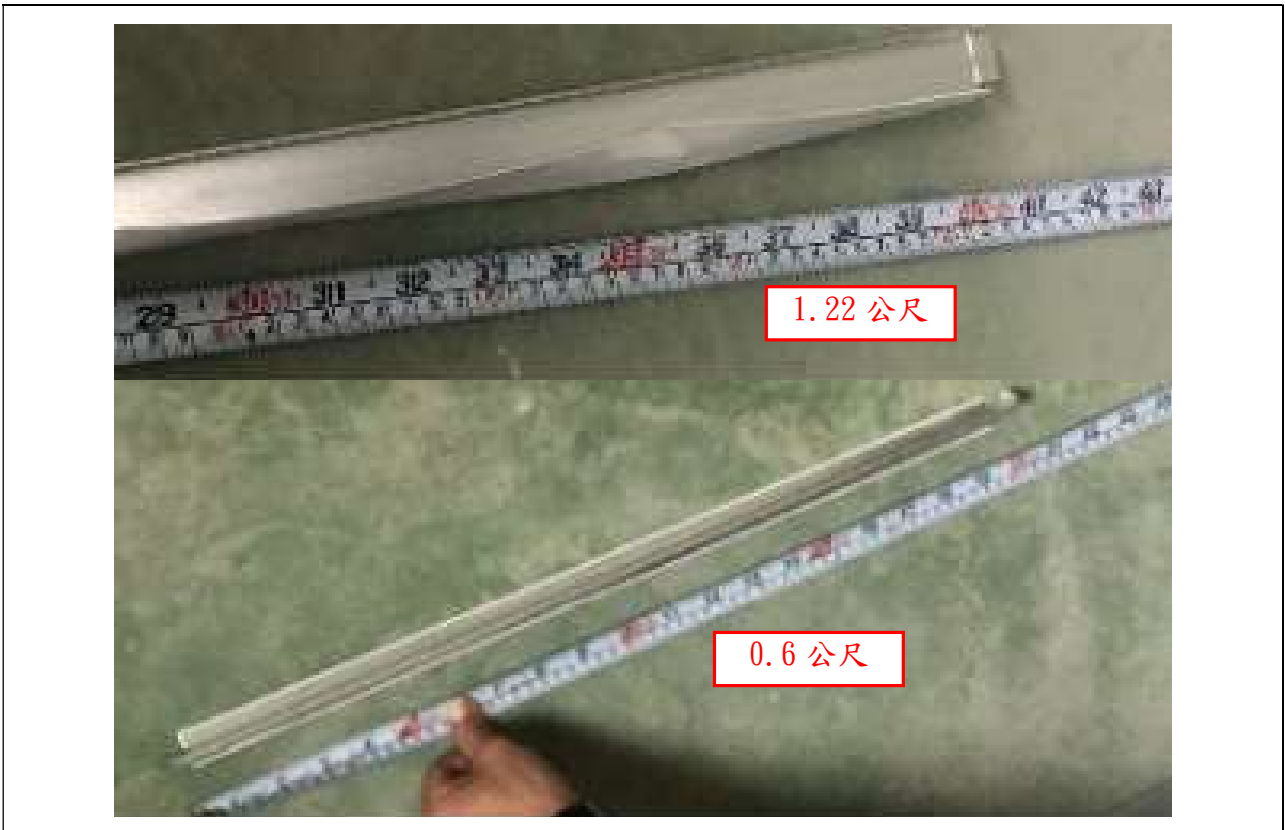
說明	照片 5：災害現場地面有 2 支斷落之輕鋼架骨架(各長 1.22 公尺及 0.6 公尺)。
----	---

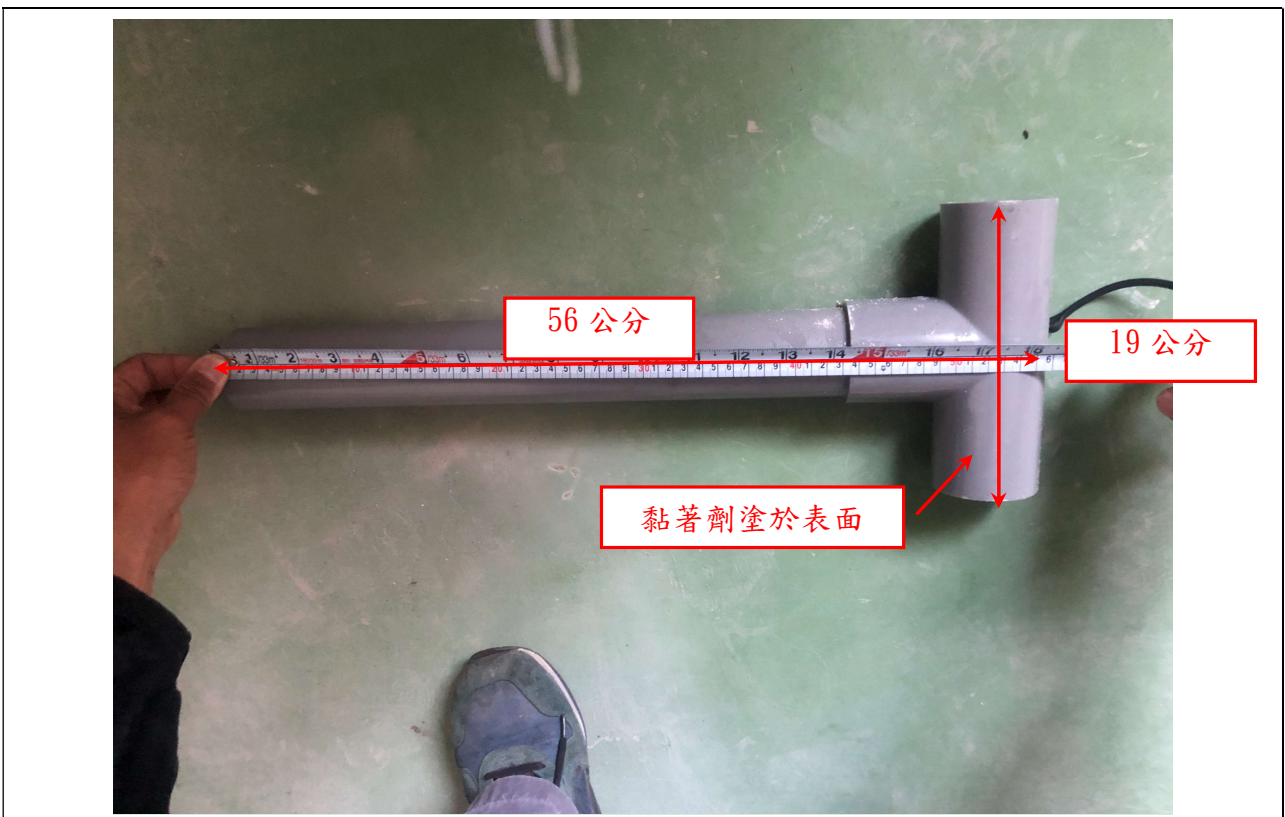
說明	照片 6：有塗佈黏著劑之 T 型水管接頭，T 型水管接頭長 56 公分、寬 19 公分。
----	--
