# 勞工從事灌漿作業發生其他交通事故致1死重大職業災害

核備文號：1141715065

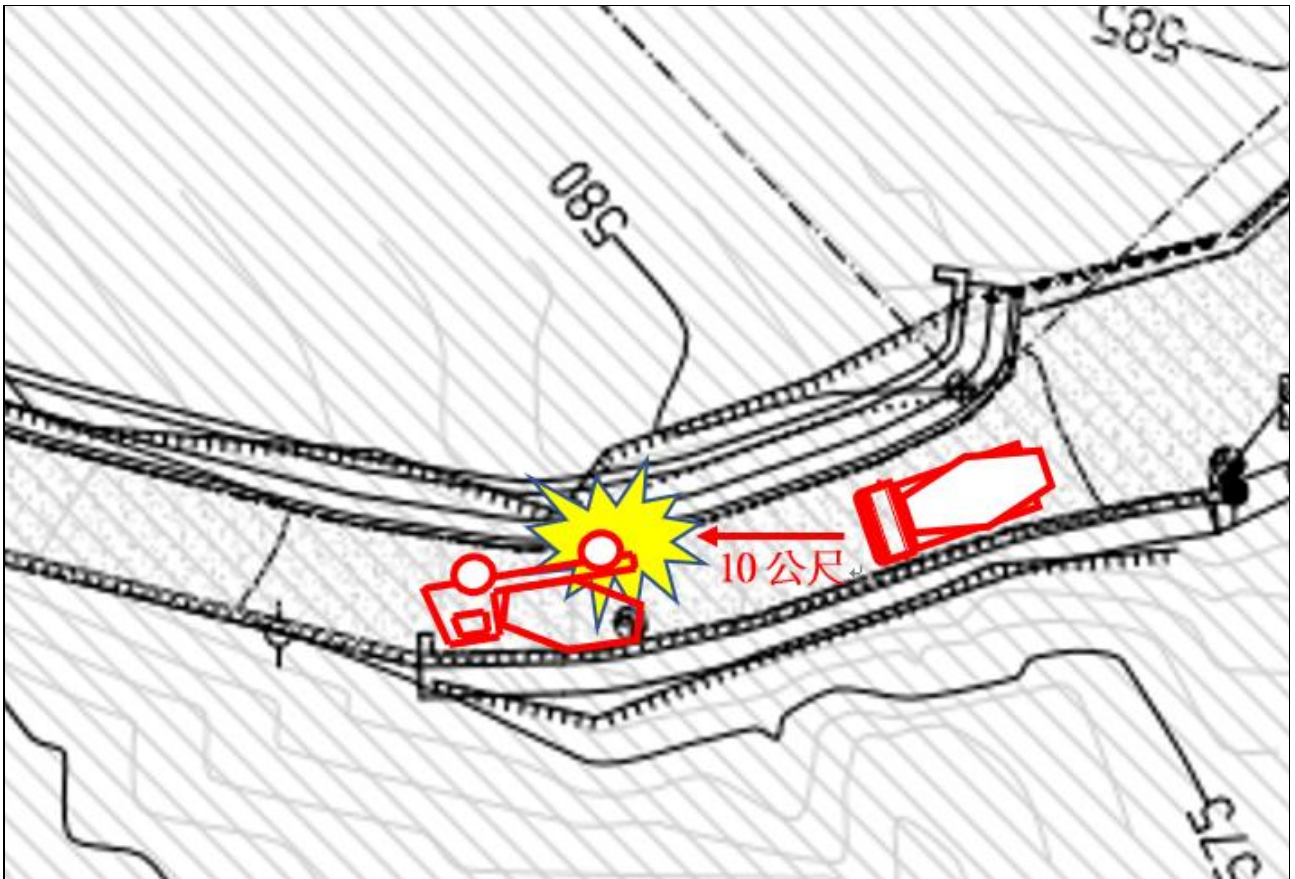
拼裝車重約 7 公噸；載運混凝土重約 1 公噸，總重量約為 8 公噸。

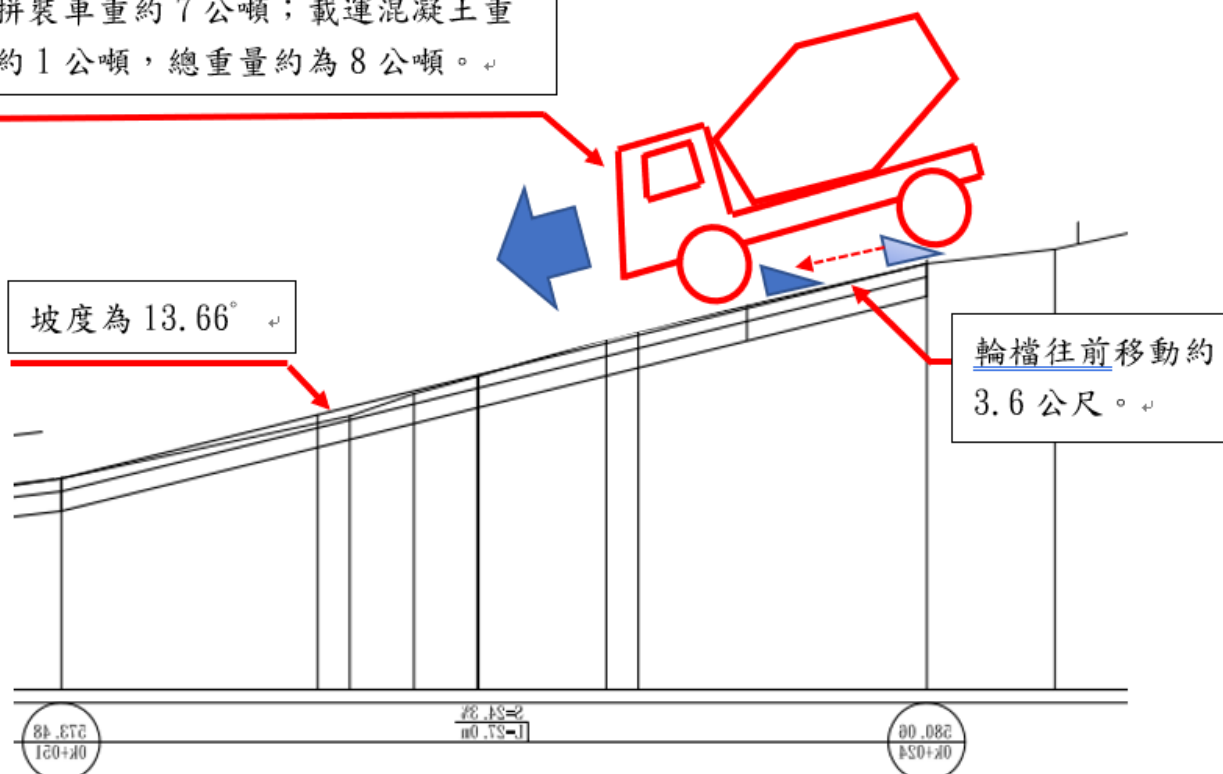
日期：114 年 8 月○日

- (1) 混凝土澆置作業時拼裝車停放於斜坡上，且未確實採用防止滑落之設備或措施(輪擋暫移開且煞車失靈)。
- (2) 對於車輛機械作業場所之天候、地質及地形狀況等事項未事先進行調查，天雨路滑且路面多青苔及濕潤之土石，未整理該工作場所導致車輛煞車有時煞不住之情形。

說明：混凝土澆置作業時拼裝車停放於斜坡上，且未確實採用防止滑落之設備或措施(輪檔暫移開且煞車失靈)。
