## 從事 3 樓鐵皮屋頂修繕作業發生墜落災害

一、行業分類:其他專門營造業(4390)

二、災害類型:墜落、滾落(01)

四、罹災情形:死亡 1 人

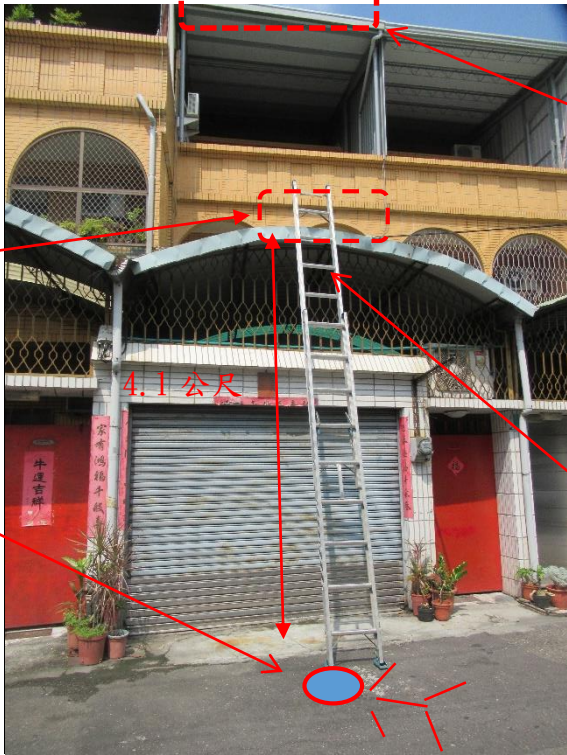
雇主使罹災者張○○於高度 4.1 公尺之車庫屋頂從事作業時，設置之伸縮式移動梯未採取防止轉動之必要措施，未使張○○戴用安全帽且未使用安全帶，致勞工張○○於使用伸縮式移動梯往下移動過程中，不慎自距地面約 3.6 公尺高之伸縮式移動梯上墜落地面，經送醫後仍傷重死亡。

1. 使用移動梯，未採取防止轉動之必要措施。
2. 進入營繕工程工作場所作業人員，未提供適當安全帽，並使其正確戴用。
3. 對於高度 2 公尺以上之高處作業，未使勞工確實使用安全帶及其他必要之防護具。

| | <p>本工程施作 3 樓頂鐵皮浪板(已完工)</p> <p>伸縮式移動梯未固定</p> <p>4.1 公尺</p> <p>勞工墜落位置</p> <p>罹災者於伸縮式移動梯第三踏階(高度 3.6 公尺)不慎墜落</p> |
| <p>說明</p> | <p>照片 1：1. 本工程位於臺南市永康區中山南路 510 巷 46 弄 4 號民宅 3 樓屋頂，災害係發生於該民宅之車庫屋頂前伸縮式移動梯處。罹災者自高度約 4.1 公尺車庫屋頂完成作業後，利用伸縮式移動梯移動至地面過程中，自距地面高度 3.6 公尺之移動梯第 3 階踏階處墜落地面（現場模擬照片）。</p> <p>2. 3 樓屋頂及 1 樓車庫屋頂皆為非易踏穿之烤漆鋼板材質，且無易踏穿材質之採光罩。</p> |

- 6、雇主對新僱勞工或在職勞工於變更工作前，應使其接受適於各該工作必要之一般安全衛生教育訓練。(職業安全衛生教育訓練規則第 17 條第 1 項暨職業安全衛生法第 32 條第 1 項)
- 7、雇主僱用勞工時，應依附表八所定之檢查項目實施一般體格檢查。(勞工健康保護規則第 14 條第 1 項暨職業安全衛生法第 20 條第 1 項)
- 8、雇主對於使用之移動梯，應採取...防止轉動之必要措施。(職業安全衛生設施規則第 229 條第 4 款暨職業安全衛生法第 6 條第 1 項)
- 9、雇主對於在高度 2 公尺以上之高處作業，勞工有墜落之虞者，應使勞工確實使用安全帶。(職業安全衛生設施規則第 281 條暨職業安全衛生法第 6 條第 1 項)
- 10、雇主對於進入營繕工程工作場所作業人員，應提供適當安全帽，並使其正確戴用。(營造安全衛生設施標準第 11 條之 1 暨職業安全衛生法第 6 條第 1 項)
- 11、事業單位勞動場所發生下列職業災害之一者，雇主應於 8 小時內通報勞動檢查機構：一、發生死亡災害。…三、發生災害之罹災人數在 1 人以上，且需住院治療。(職業安全衛生法第 37 條第 2 項第 1、3 款)
