從事廠房屋頂集水槽清理作業因踏穿塑膠採光浪板發生墜落死亡職業災害

一、行業種類：建築用黏土製品製造業（2291）

二、災害類型：墜落（01）。

四、罹災情形：死亡1人。

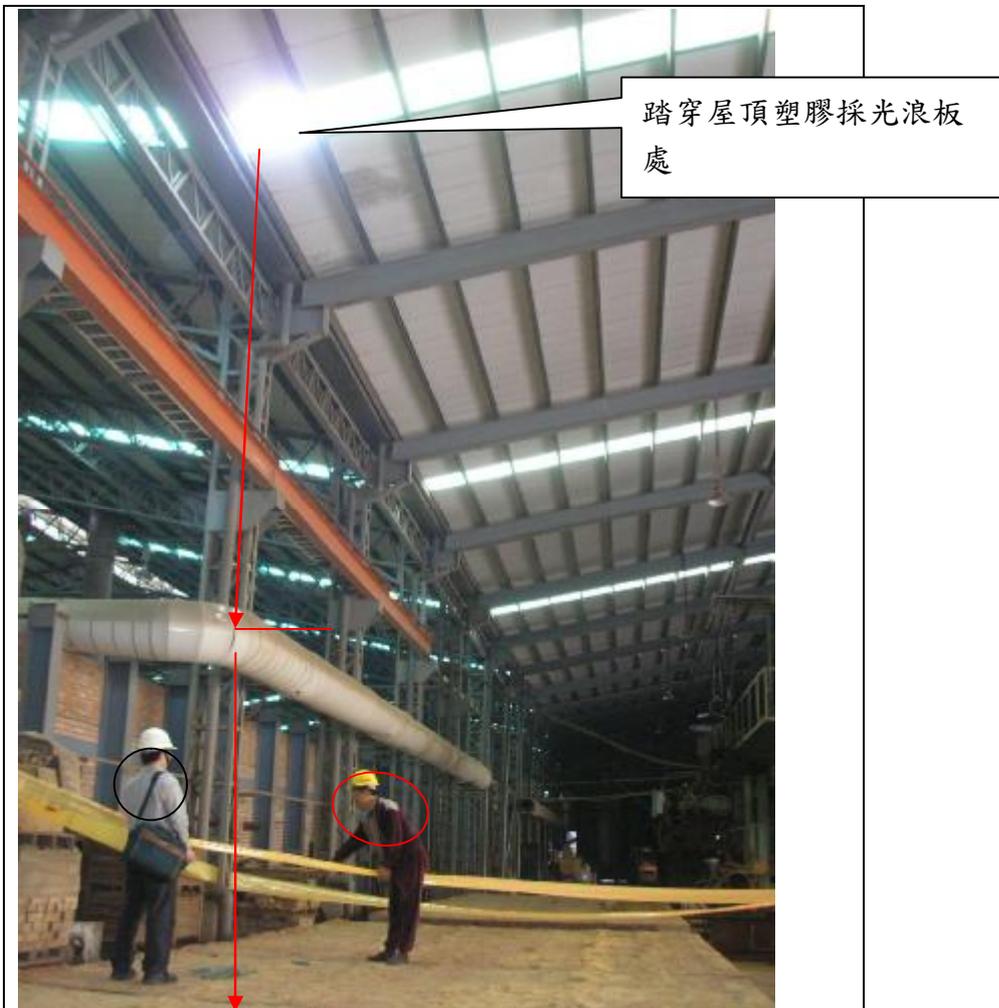
1. 直接原因：於高約7.98公尺廠房屋頂清理集水槽時，踏穿塑膠採光浪板墜落死亡。

(1) 廠房屋頂集水槽清理作業未設安全母索，勞工未佩掛安全帶及戴用安全帽。

罹災者從踏穿屋頂塑膠採光浪板處至第一碰觸點（排煙管）高度為 4.78 公尺，再繼續墜落 3.2 公尺最後掉在燒窯用台車上，故總墜落高度為 7.98 公尺，現場無設安全網、架設安全母索並罹災者未確實佩掛安全帶及戴用之安全帽，致罹災者發生墜落時造成頭部外傷顱內出血死亡。

2、對於在高度2公尺以上之高處作業，勞工有墜落之虞者，應使勞工確實使用安全帶、安全帽及其他必要之防護具。

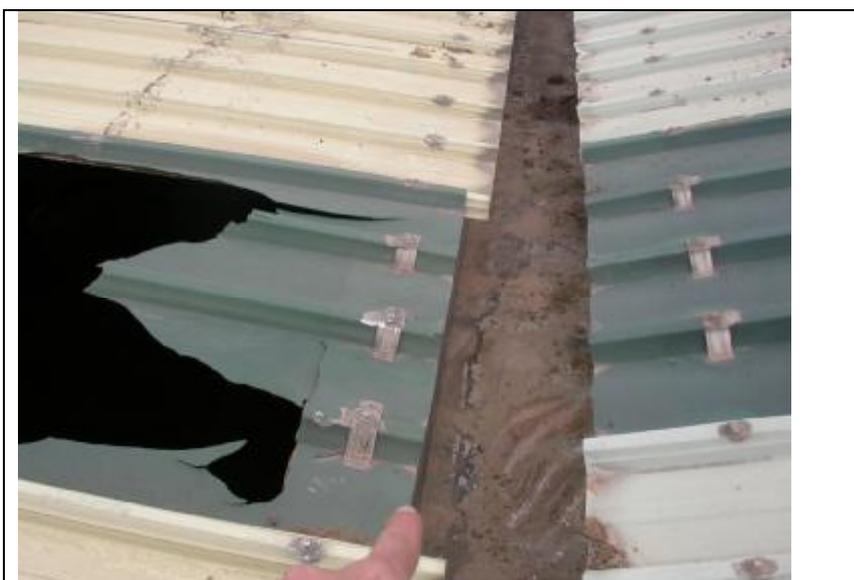
(2) 於廠房屋頂塑膠採光浪板上作業，未於屋架上設置適當強度，且寬度在30公分以上之踏板或裝設安全護網。

罹災者欲站在肇災處塑膠採光浪板上清理集水槽內積砂，但塑膠採光浪板已老化致罹災者踏穿而發生墜落死亡。

1、對於勞工於塑膠採光浪板構築之屋頂從事作業時，應於屋架上設置適當強度，且寬度在30公分以上之踏板或裝設安全護網。。
