## 從事水塔進水情形檢查作業發生墜落災害

- 一、行業分類：染整業
- 二、災害類型：墜落、滾落
- 三、媒介物：屋頂、屋架、樑(採光罩)
- 四、罹災情形：死亡1人
- 五、發生經過：

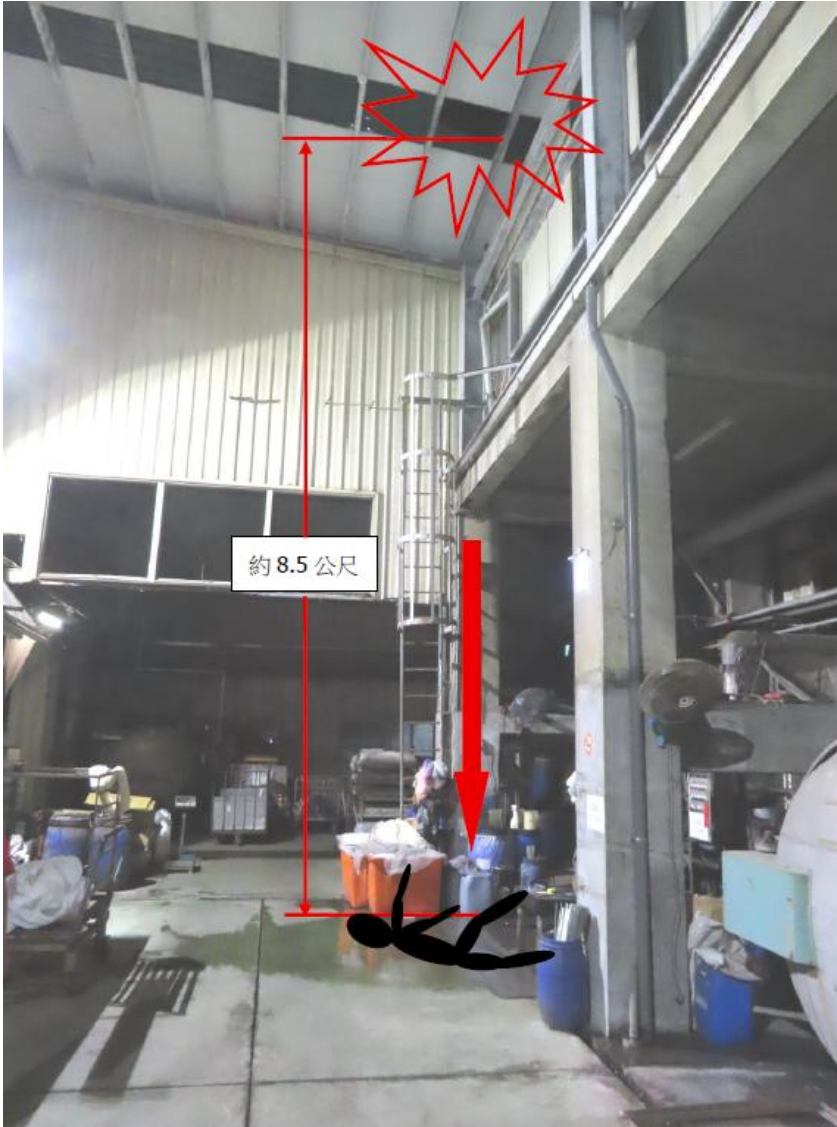
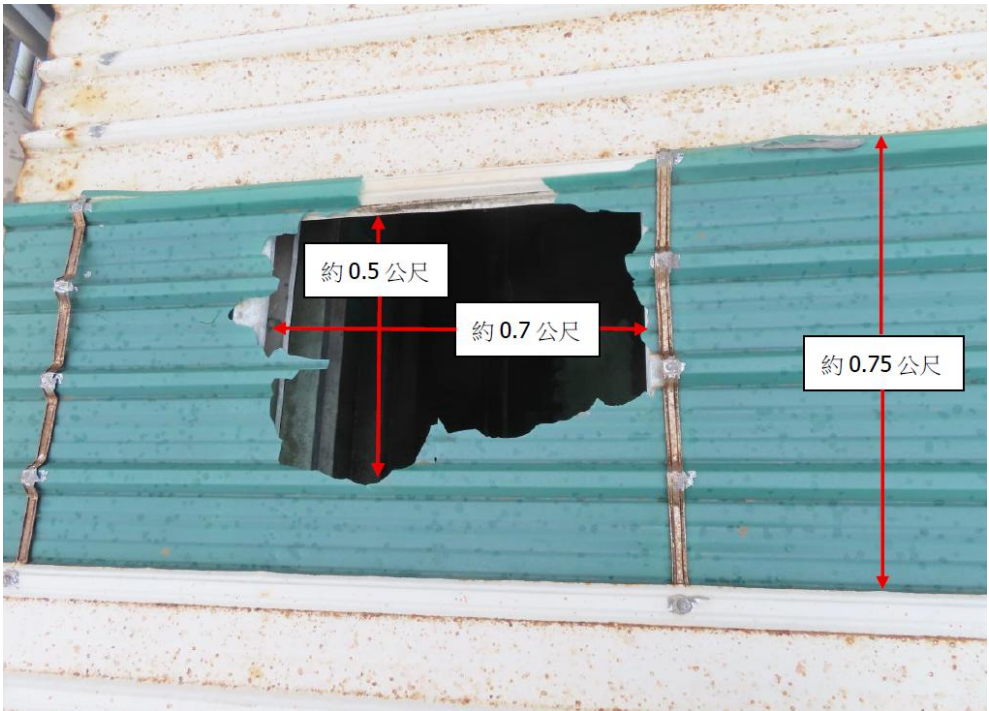
八、現場示意圖或照片：

114年9月○○日勞工陳○○發現鍋爐缺水，經巡查為供給鍋爐水源之水塔抽水馬達電磁開關故障，抽水馬達無法運轉導致水塔無法進水，於是陳員向黃員報告需委外修繕，黃員連絡○○公司周○○到工廠維修，當日15時許周員維修完成後即離開工廠，同日15時40分許陳員到廠內絞緞染色作業區攀爬攀登梯至屋頂檢查水塔進水情形，行經屋頂時踏穿塑膠材質之採光罩，陳員自距地面高度約8.5公尺之屋頂採光罩處墜落至地面，造成陳員顱骨粉碎性骨折、顱內出血之職業災害，經119救護車將陳員送至○○醫院急救，同日16時41分不治死亡。

(一) 直接原因：罹災勞工陳○○自距地面高度約8.5公尺之屋頂踏穿採光罩墜落至地面，造成顱骨粉碎性骨折、顱內出血死亡。

(1) 勞工於易踏穿材質屋頂從事水塔進水情形檢查作業，未規劃安全通道，未設置適當強度且寬度在30公分以上之踏板，亦未於屋頂下方可能墜落之範圍，裝設堅固格柵或安全網等防墜設施。

(2) 對於在高度約8.5公尺之屋頂作業時，未使勞工確實使用全身背負式安全帶、捲揚式防墜器及安全帽等防護具。

(一) 雇主對勞工於以石綿板、鐵皮板、瓦、木板、茅草、塑膠等易踏穿材料構築之屋頂及雨遮，或於以礦纖板、石膏板等易踏穿材料構築之夾層天花板從事作業時，為防止勞工踏穿墜落，應採取下列設施：一、規劃安全通道，於屋架、雨遮或天

花板支架上設置適當強度且寬度在 30 公分以上之踏板。二、於屋架、雨遮或天花板下方可能墜落之範圍，裝設堅固格柵或安全網等防墜設施。三、指定屋頂作業主管指揮或監督該作業。(職業安全衛生設施規則第 227 條第 1 項暨職業安全衛生法第 6 條第 1 項第 5 款)

- (二) 雇主對於在高度 2 公尺以上之高處作業，勞工有墜落之虞者，應使勞工確實使用安全帶、安全帽及其他必要之防護具，但經雇主採安全網等措施者，不在此限。前項安全帶之使用，應視作業特性，依國家標準規定選用適當型式，對於鋼構懸臂突出物、斜籬、2 公尺以上未設護籠等保護裝置之垂直固定梯、局限空間、屋頂或施工架組拆、工作台組拆、管線維修作業等高處或傾斜面移動，應採用符合國家標準 CNS 14253-1 同等以上規定之全身背負式安全帶及捲揚式防墜器。(職業安全衛生設施規則第 281 條暨職業安全衛生法第 6 條第 1 項第 5 款)
- (三) 雇主應依其事業單位之規模、性質，訂定職業安全衛生管理計畫，要求各級主管及負責指揮、監督之有關人員執行；…。(職業安全衛生管理辦法第 12 條之 1 第 1 項暨職業安全衛生法第 23 條第 1 項)
- (四) 雇主依第 13 條至第 63 條規定實施之自動檢查，應訂定自動檢查計畫。(職業安全衛生管理辦法第 79 條暨職業安全衛生法第 23 條第 1 項)
- (五) 勞工人數在 30 人以上之事業單位，依第 2 條之 1 至第 3 條之 1、第 6 條規定設管理單位或置管理人員時，應依中央主管機關公告之內容及方式登錄，陳報勞動檢查機構備查。(職業安全衛生管理辦法第 86 條暨職業安全衛生法第 23 條第 1 項)
- (六) 雇主對新僱勞工或在職勞工於變更工作前，應使其接受適於各該工作必要之一般安全衛生教育訓練。…。(職業安全衛生教育訓練規則第 17 條第 1 項暨職業安全衛生法第 32 條第 1 項)
