標題：勞工從事泥作粉刷作業時墜落死亡職業災害

核備文號：0950021358

一、行業種類：房屋建築工程業（3901）

二、災害類型：墜落（01）

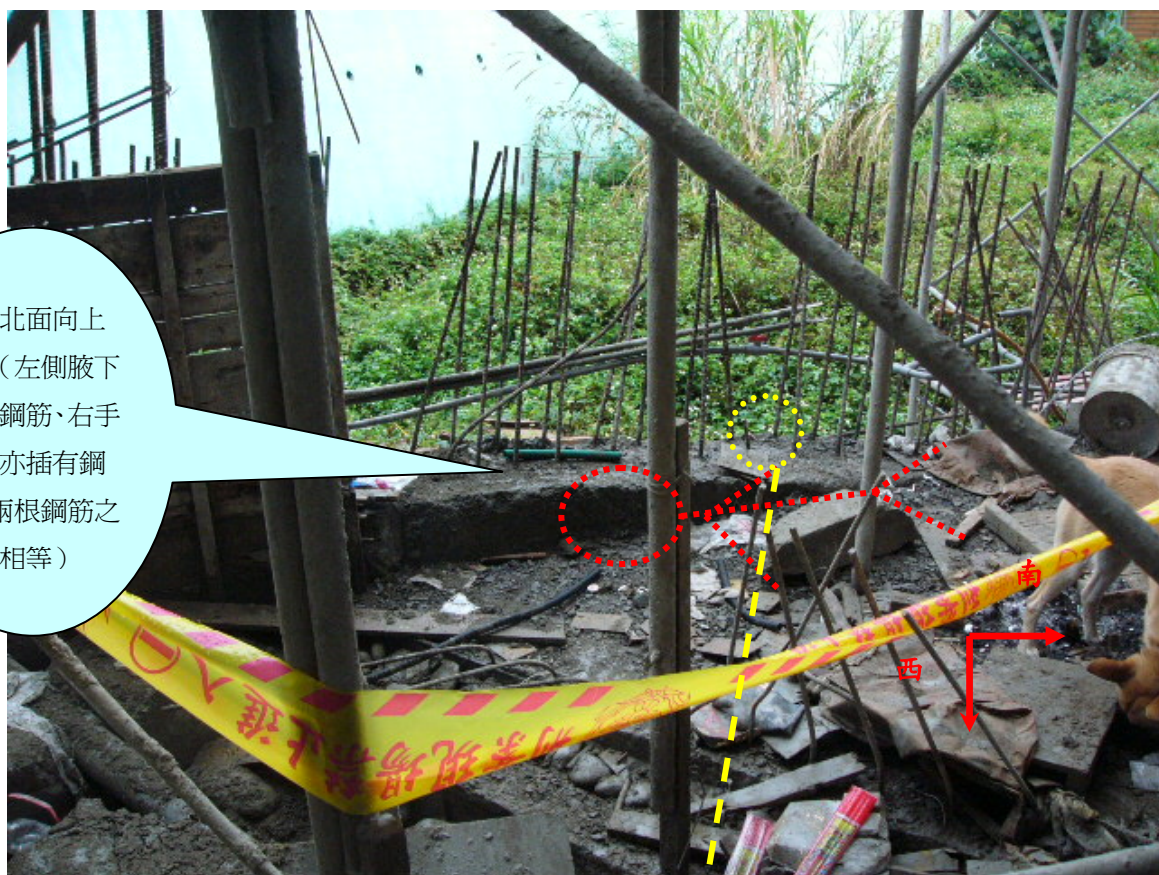
頭朝北面向上
側臥(左側腋下
插入鋼筋、右手
上臂亦插有鋼
筋, 兩根鋼筋之
長度相等)

照片 1：災害現場概況

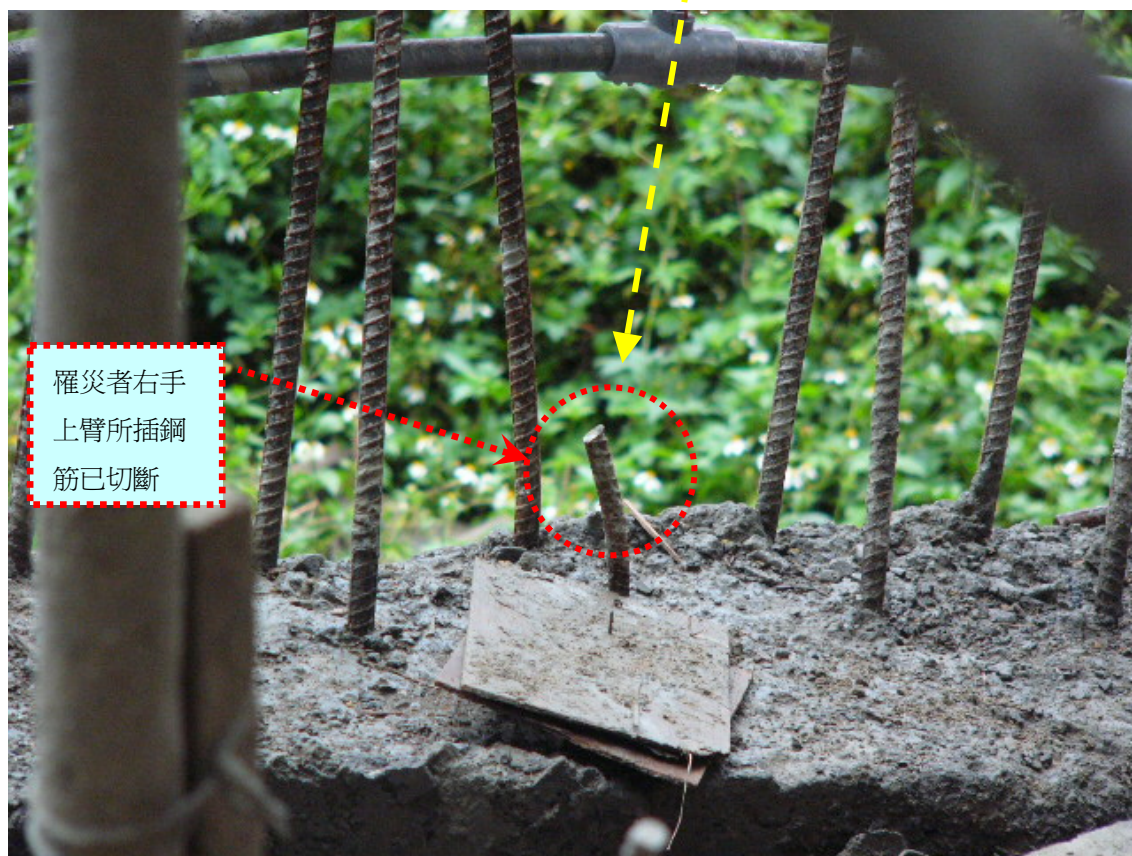
（2）工作場所暴露之鋼筋，未採取彎曲尖端、加蓋或加裝護套等防護設施。

罹災者右手
上臂所插鋼
筋已切斷

照片 2：罹災者右手上臂所插鋼筋已切斷

- (一) 對於工作場所暴露之鋼筋、鋼材、鐵件、鋁件及其他材料等易生職業災患者，應採取彎曲尖端、加蓋或加裝護套等防護設施。
- (二) 對於高度 2 公尺以上之開口部分等場所作業，勞工有遭受墜落危險之虞者，應於該處設置護欄、護蓋或安全網等防護設備。
- (三) 對勞工於高差超過 1.5 公尺以上之場所作業時，應設置能使勞工安全上下之設備。
- (四) 於高度 2 公尺以上施工架上從事作業時，應依下列規定辦理：……
2、工作台寬度應在 40 公分以上並鋪滿密接之板料……4、工作台應低於施工架立柱頂點 1 公尺以上。
- (五) 對於高度 2 公尺以上之工作場所，勞工作業有墜落之虞者，應訂定墜落災害防止計畫，採取適當墜落災害防止設施。
- (六) 對於在高度 2 公尺以上之高處作業，勞工有墜落之虞者，應使勞工確實使用安全帶、安全帽及其他必要之防護具。

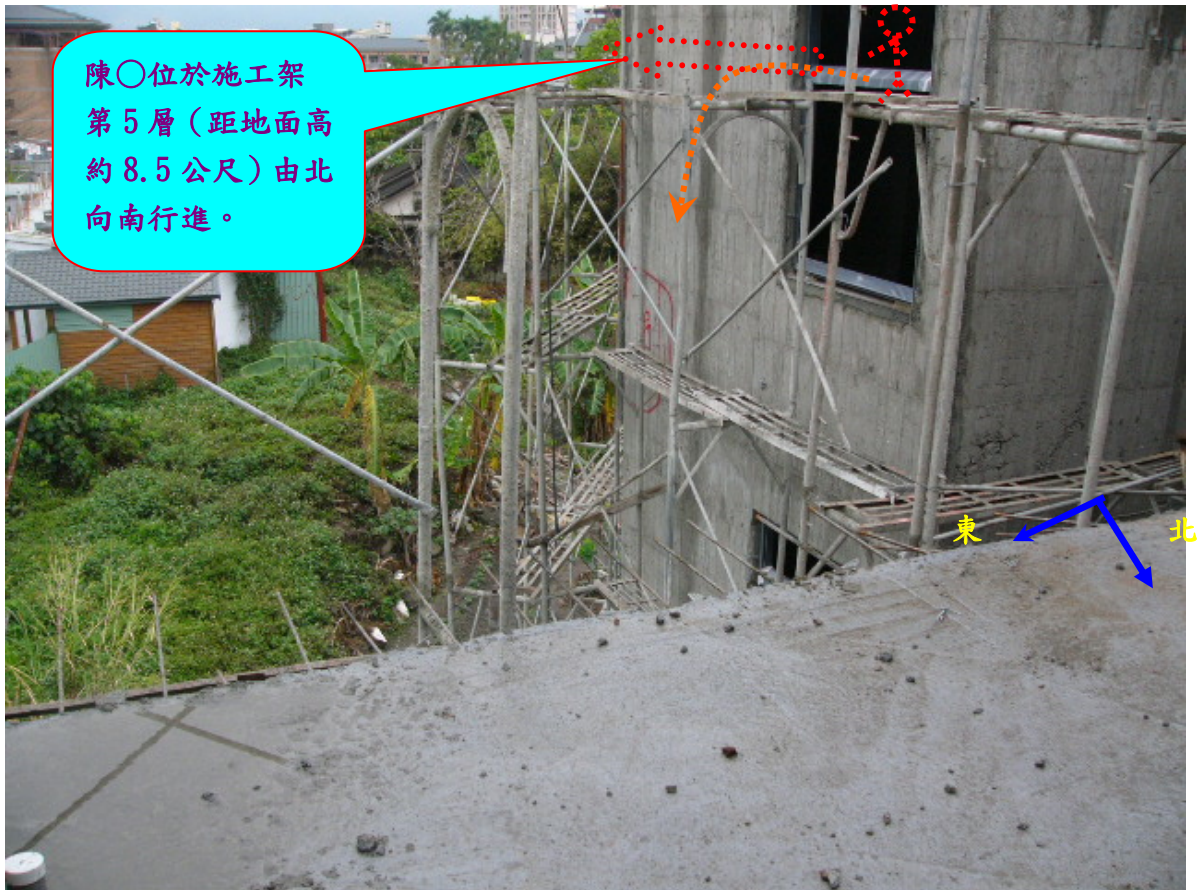
（1）施工架開口未設護欄。

照片 3：疑陳○墜落前之位置。
