從事混凝土構造物切割作業發生倒塌災害

- 一、行業分類：其他土木工程業（4290）
- 二、災害類型：物體倒塌
- 三、媒介物：營建物（鋼筋混凝土板塊）
- 四、罹災情形：死亡1人
- 五、發生經過：

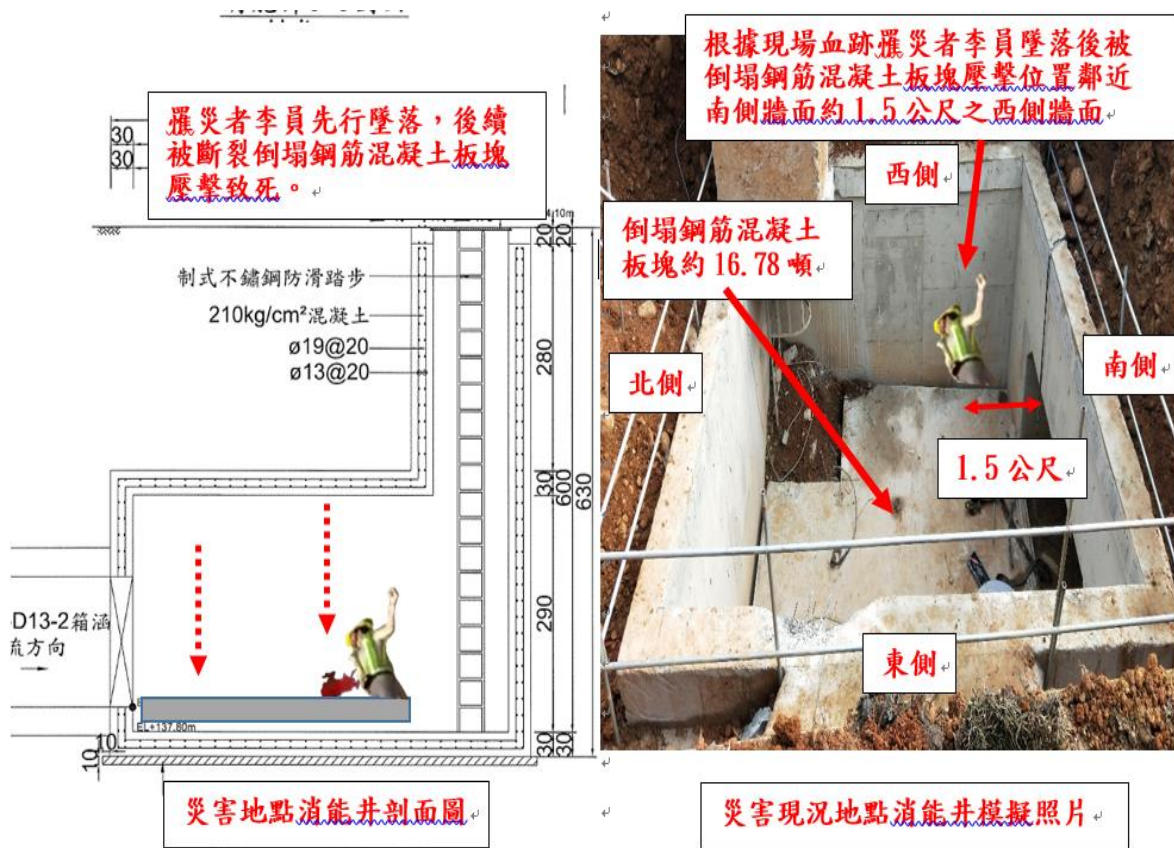
災害照片說明

109年1月16日17時許罹災者李員與黃員分別使用切割機，從事消能池混凝土頂板切割作業，切割中突然發生混凝土頂板傾斜，罹災者李員不慎自傾斜處開口邊緣墜落至消能池下方底部，混凝土頂板陸續發生倒塌並壓擊罹災者李員，經營造股份有限公司現場工程師李員發現後，通知其工地主任並先將罹災者李員救出且立即駕車送往新竹縣仁慈醫院急救，於同日約19時51分到院前死亡。

- （一）直接原因：遭倒塌鋼筋混凝土板塊壓擊致死。
- （二）間接原因：未隨時注意及控制拆除進行中構造物之穩定性。
- （三）基本原因：
 - （1）未對工作環境或作業危害之辨識實施評估及控制。
 - （2）未落實承攬管理危害告知事項。
 - （3）未確實自動檢查。

- （一）雇主於拆除構造物時，應依下列規定辦理：一、…四、拆除進行中，隨時注意控制拆除構造物之穩定性。…。（營造安全衛生設施標準第157條第4款暨職業安全衛生法第6條第1項）
- （二）雇主應依職業安全衛生法第23條第1項所定職業安全衛生管理計畫，包括工作環境或作業危害之辨識、評估及控制。（職業安全衛生法施行細則第31條第1項第1款暨職業安全衛生法第23條第1項）
- （三）雇主應依自動檢查計畫，實施自動檢查。（職業安全衛生管理辦法第79條暨職業安全衛生法第23條第1項）
