# 勞工從事局限空間作業發生物體飛落致死災害案

一、行業種類：建物完工裝修工程業(4340)

二、災害類型：物體飛落(4)

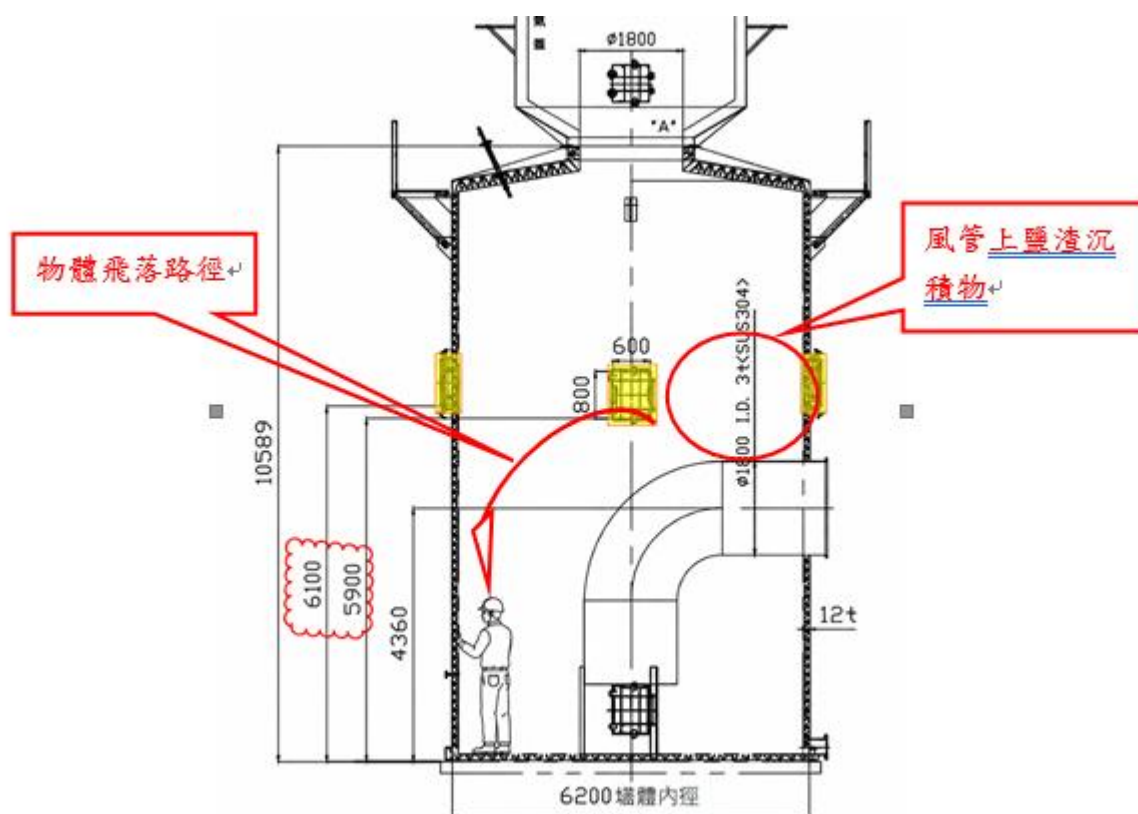
八、現場示意圖或照片：

115年6月0日8時15分許，所僱勞工溫\*\*及罹災者李\*\*等8人從事冷卻塔底渣清理作業，當日8時44分許，李員等6人陸續入塔內從事作業，同日10時20分許，李員突遭風管上飛落之鹽渣壓埋，經119救護車將李員送至衛生福利部00醫院急救，仍於當日12時13分傷重不治死亡。

(一) 直接原因：罹災者李\*\*從事冷卻塔底渣清理作業，遭風管上之鹽渣沉積物壓埋，造成頭胸腹背部肢體多發外傷合併多發肋骨骨折，致創傷休克合併呼吸衰竭死亡。

不安全狀況：對於冷卻塔內有物體飛落之虞者，未設置防止物體飛落之設備。

1. 機械、設備、器具、原料、材料等物件之設計、製造或輸入者及工程之設計或施工者，應於設計、製造、輸入或施工規劃階段實施風險評估，致力防止此等物件於使用或工程施工時，發生職業災害。(職業安全衛生法第5條第2項)
2. 前項危害防止計畫，應依作業可能引起之危害訂定下列事項：一、局限空間內危害之確認。…。(職業安全衛生設施規則第29條之1第2項第1款暨職業安全衛生法第6條第1項)
3. 雇主對於工作場所有物體飛落之虞者，應設置防止物體飛落之設備，…。(職業安全衛生設施規則第238條暨職業安全衛生法第6條第1項)
4. 雇主應依其事業單位之規模、性質，訂定職業安全衛生管理計畫，要求各級主管及負責指揮、監督之有關人員執行；…。(職業安全衛生管理辦法第12條之1第1項暨職業安全衛生法第23條第1項)
5. 雇主依第十三條至第六十三條規定實施之自動檢查，應訂定自動檢查計

畫。(職業安全衛生管理辦法第 79 條暨職業安全衛生法第 23 條第 1 項)
