## 從事協助砂石卸料作業發生被撞致死重大職業災害

一、行業分類：其他礦業及土石採取業

二、災害類型：被撞

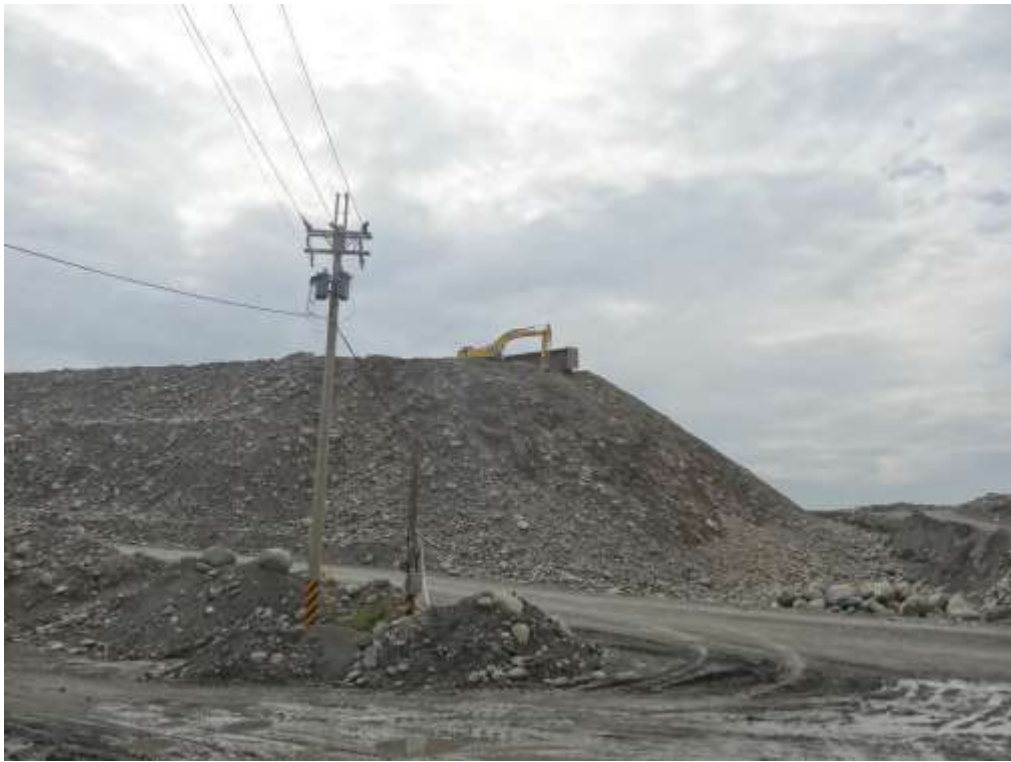
照片一：災害發生於屏東縣高樹鄉○○村○○路○○號○○砂石股份有限公司之土石堆置場內。

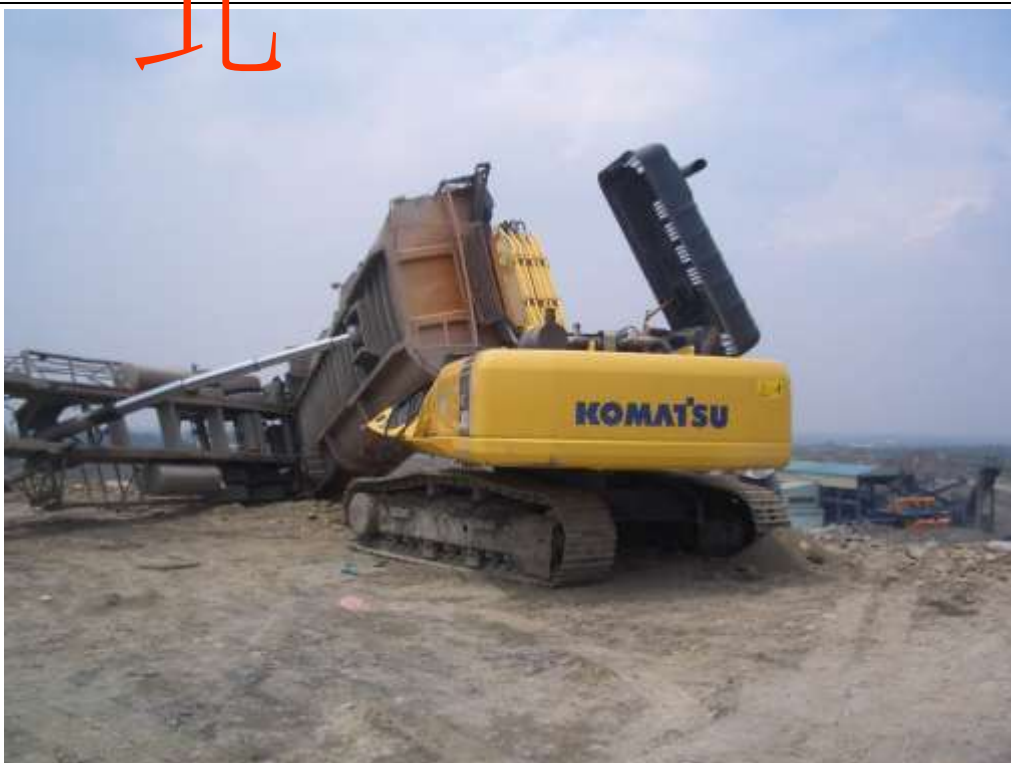
照片二：災害發生當時曳引車與挖土機停放之相關位置(事故發生當時之照片)-由高樹派出所提供。

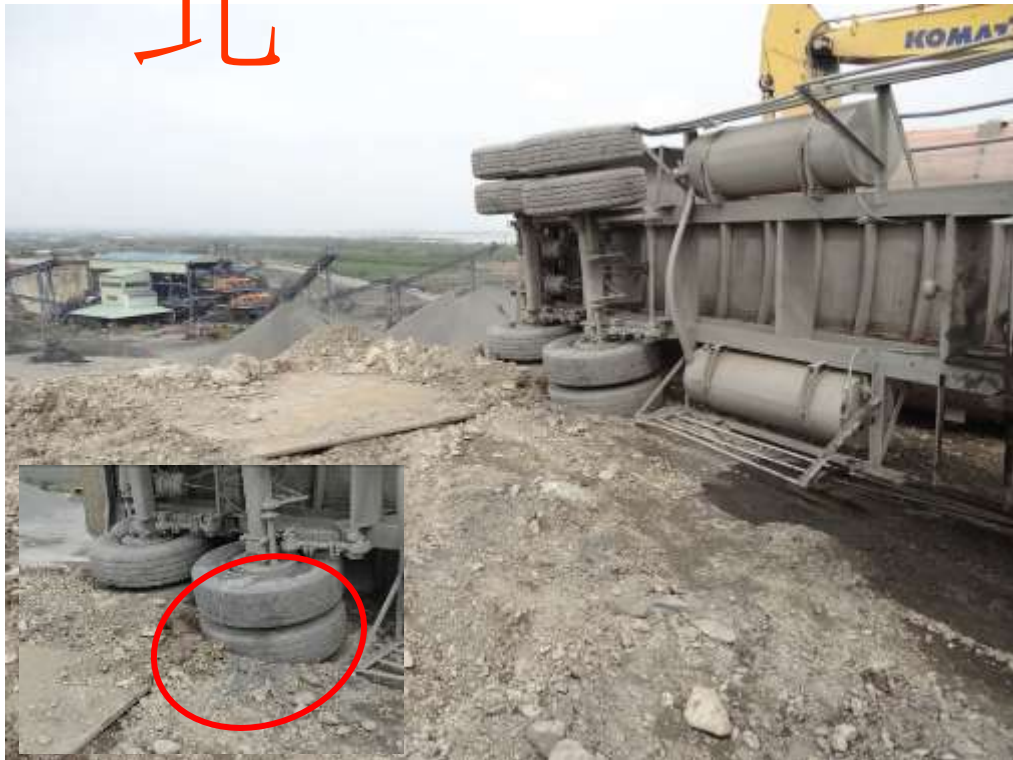
2、對於勞工工作場所之自設道路，未能承受擬行駛車輛機械之荷重。

照片三：左後車輪位於鐵板之外側(鐵板之尺寸：長 3.06 公尺，寬 2.50 公尺，厚 0.035 公尺)且有明顯陷入土壤之痕跡。

1. 雇主僱用勞工時，應依規定項目實施一般體格檢查。（勞工健康保護規則第 11 條第 1 項暨勞工安全衛生法第 12 條第 1 項）
2. 雇主應依規定訂定自動檢查計畫實施自動檢查。（勞工安全衛生組織管理及自動檢查辦法第 79 條暨勞工安全衛生法第 14 條第 2 項）
3. 事業單位以其事業之全部或一部分交付承攬時，應於事前告知該承攬人有關其事業工作環境、危害因素暨本法及有關安全衛生規定應採取之措施。（勞工安全衛生法第 17 條第 1 項）
4. 事業單位與承攬人、再承攬人分別僱用勞工共同作業時，為防止職業災害，原事業單位應採取左列必要措施：一、設置協議組織，並指定工作場所負責人，擔任指揮及協調之工作。二、工作之連繫與調整。三、工作場所之巡視。四、相關承攬事業間之安全衛生教育之指導及協助。（勞工安全衛生法第 18 條第 1 項第 1、2、3、4 款）
5. 雇主不得使車輛系營建機械供為主要用途以外之用途。（勞工安全衛生設施規則第 116 條第 9 款暨勞工安全衛生法第 5 條第 1 項）
6. 雇主對於勞工工作場所之自設道路，應能承受擬行駛車輛機械之荷重。（勞工安全衛生設施規則第 118 條第 1 款暨勞工安全衛生法第 5 條第 2 項）

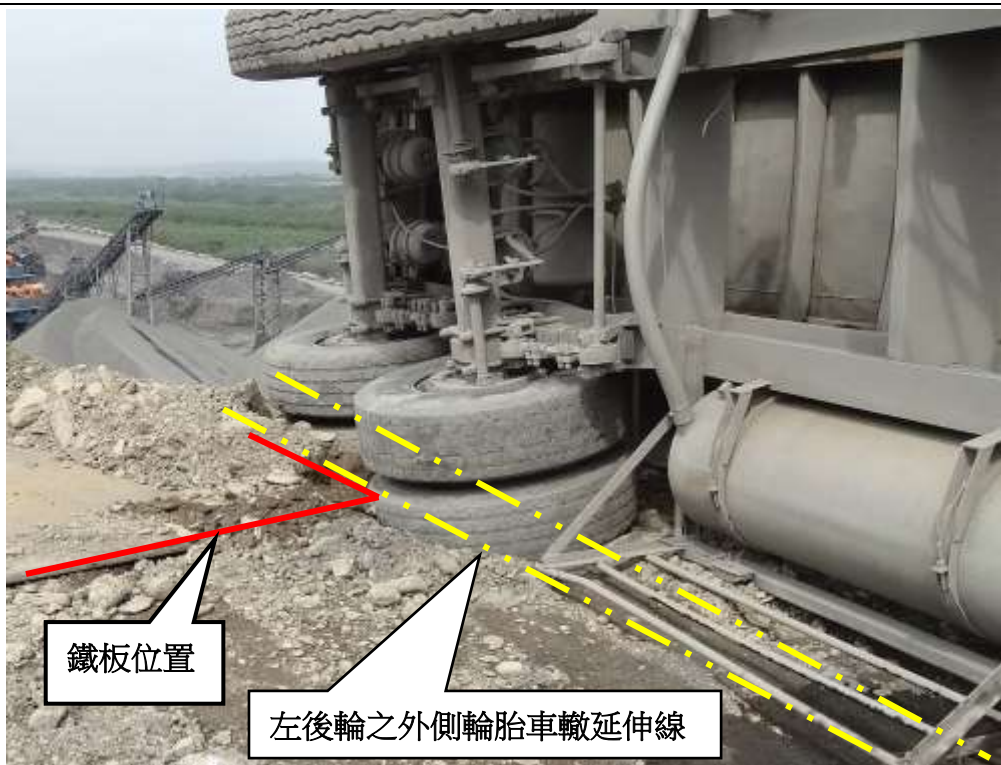
鐵板位置

左後輪之外側輪胎車轍延伸線

照片四：由輪胎之車轍延伸線與現場鐵板之位置比對，左後輪之外側輪胎在倒車時應在鐵板之外側並沒壓到鐵板。

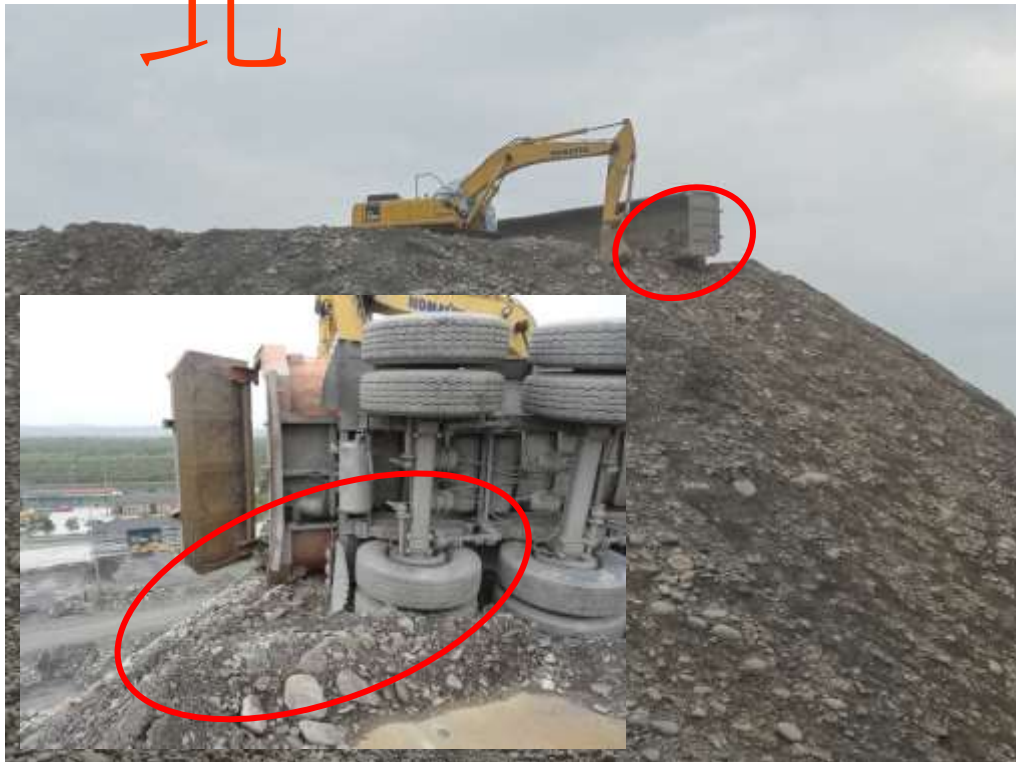
照片五：傾覆曳引車之左後輪已在卸料平台斜坡邊緣，該邊緣之土壤呈鬆軟狀。

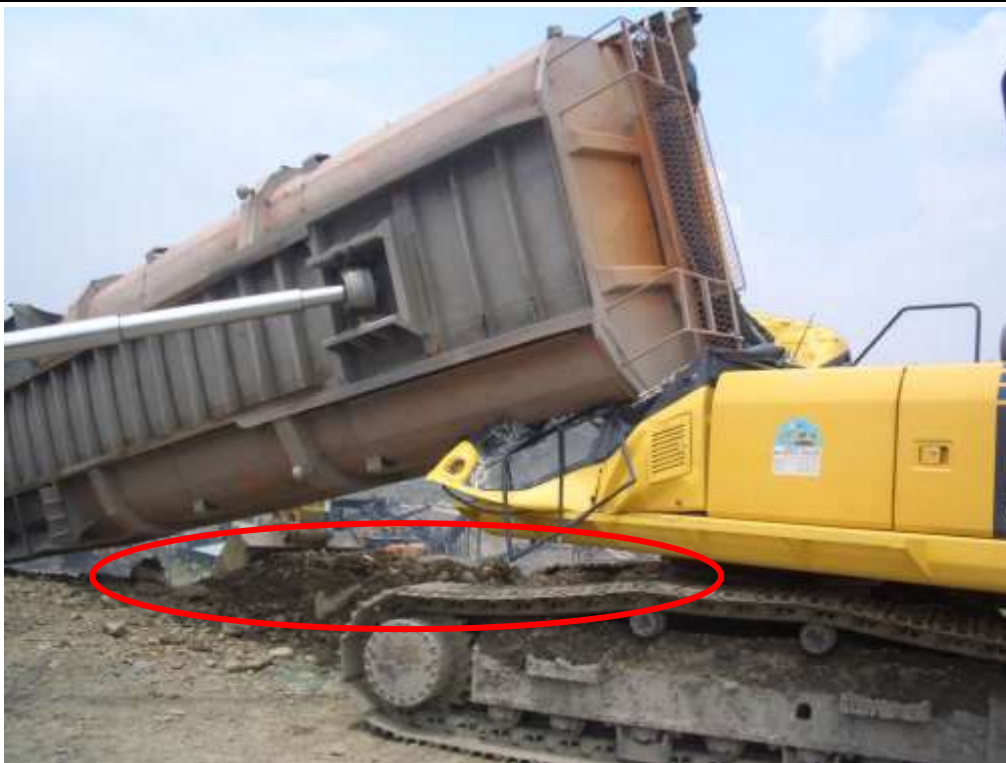
照片六：傾覆之曳引車車斗下方有大量且均勻分布之砂石材料掉落。

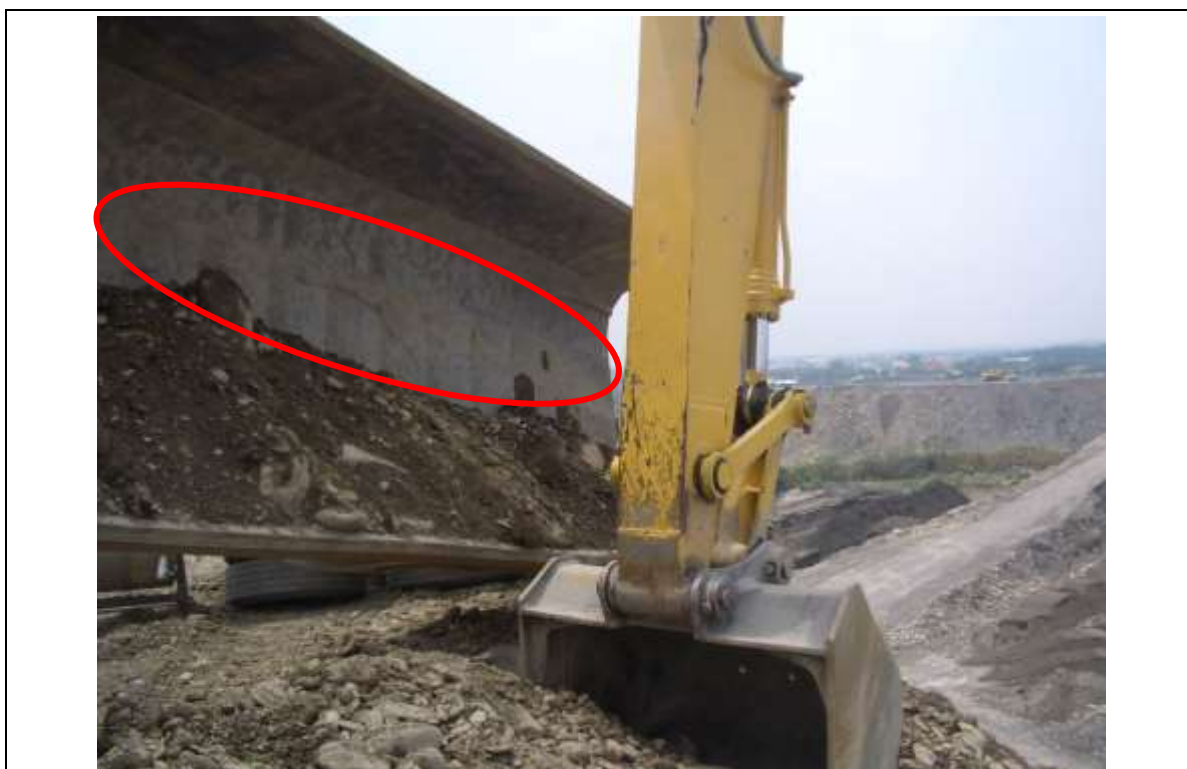
（一）直接原因：曳引車於卸料中傾倒，車斗車頭端撞擊在旁協助作業之黃○○所駕駛挖土機駕駛座，致黃振杰被撞死亡。

1、使車輛系營建機械供為主要用途以外之用途。

照片七：罹災者黃○○雖用挖土機之抓斗鋼牙頂住車斗，但因車斗傾覆時之作用力及位置變化，以致抓斗鋼牙於曳引車傾覆過程中沿著車斗底板形成線型之痕跡，最終抓斗插入砂土堆中，挖土機伸臂與傾覆後之車斗呈平行狀。

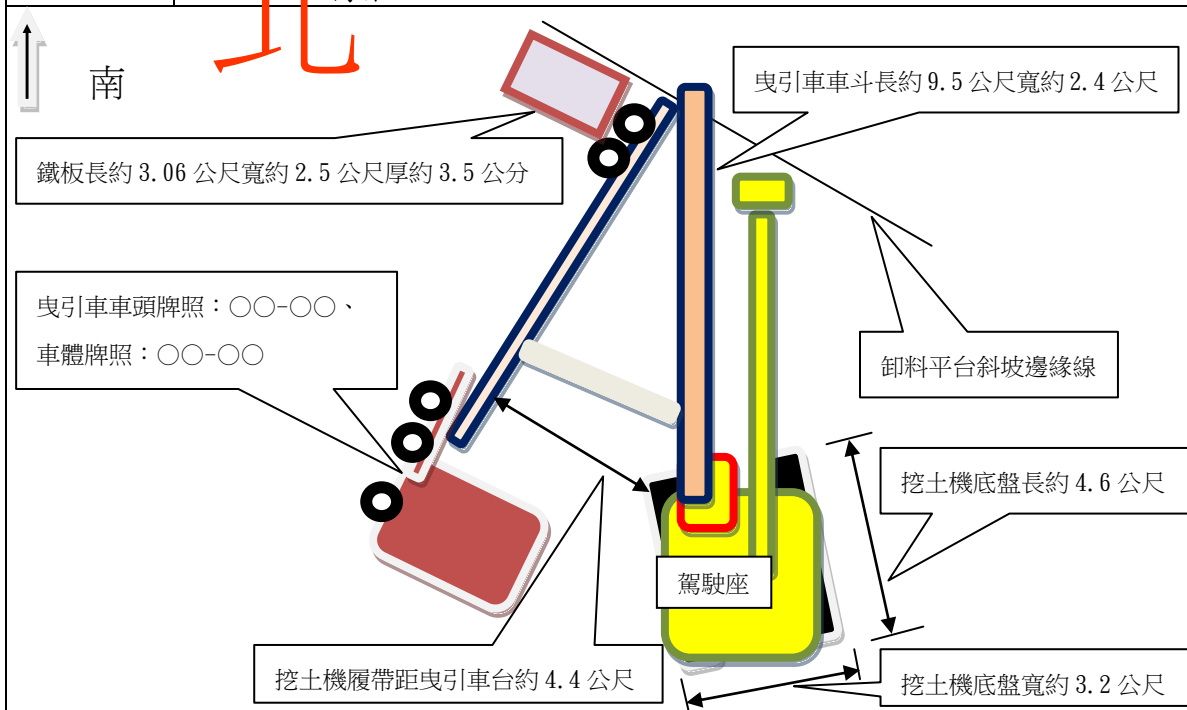
示意圖：災害事故發生時曳引車及挖土機之相關位置圖。
