# 從事吊掛作業發生墜落致死災害

核備文號:114-1808390

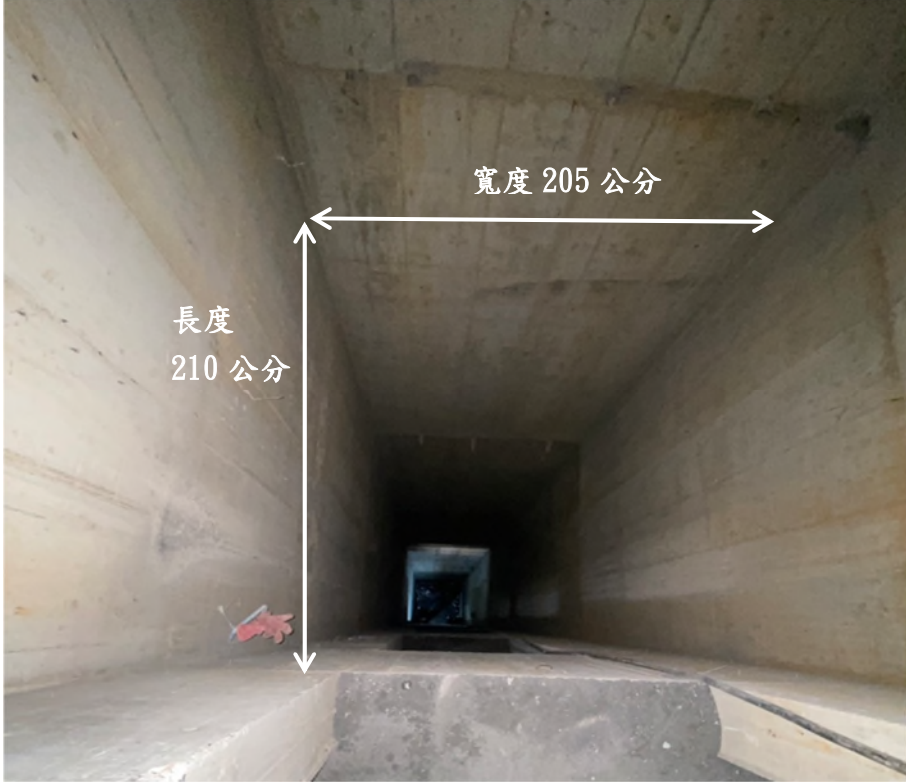
(一) 直接原因：罹災者從事泥作吊掛作業時，自距地下1樓電梯井內之施工平台高度約20.95公尺之6樓電梯井開口處墜落，導致傷重死亡。

1. 對於進入營繕工程工作場所作業人員，未提供適當安全帽，並使其正確戴用。
2. 因作業之需要臨時將電梯井開口護欄防護設備拆除，未採取使勞工使用安全帶等防止墜落措施。
3. 對於工作場所走道之自然採光不足時，未用人工照明補足。

| 說明 | 照片 1：災害發生於臺南市善化區本工程 6 樓電梯井開口處，罹災者墜落高度為 20.95 公尺。電梯井內部寬度 205 公分，長度 210 公分。 | |

- (十)雇主設置前項設備有困難，或因作業之需要臨時將護欄、護蓋或安全網等防護設備開啟或拆除者，應採取使勞工使用安全帶等防止墜落措施。(營造安全衛生設施標準第19條第2項暨職業安全衛生法第32條第1項)
- (十一)雇主對於勞工工作場所之採光照明，應依下列規定辦理：一、……六、作業場所面積過大、夜間或氣候因素自然採光不足時，可用人工照明，依下表規定予以
