## 從事電梯井工作平台拆除作業時發生墜落致死職業災害

一、行業分類(含代碼):建築物一般清潔服務業(8121)

二、災害類型(分類號碼):墜落(01)

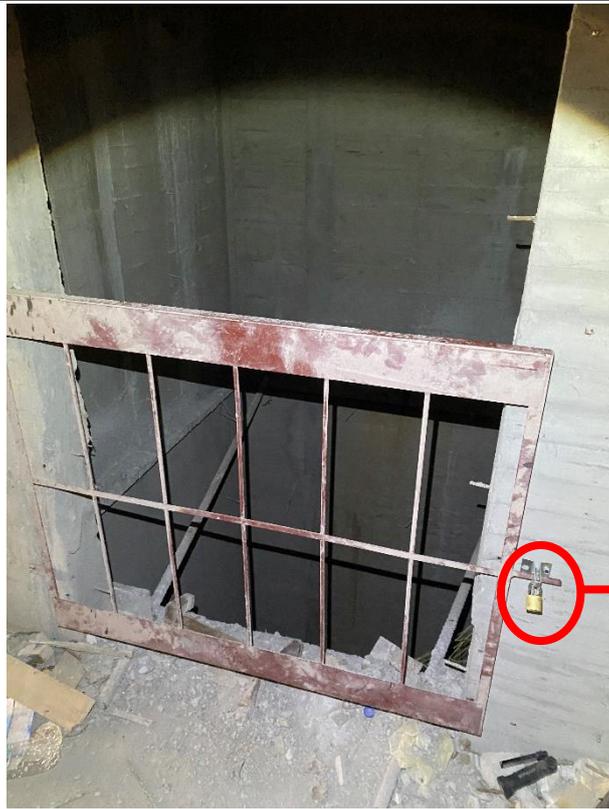
1、未確實管制有墜落危險之場所及未設置警告標示。

該鎖頭為事發後安裝，事發時並未上鎖

照片 1 罹災者作業之 15 樓垃圾管道電梯井，未設置警告標示。

(一)雇主對於勞工有墜落危險之場所,應設置警告標示,並禁止與工作無關之人員進入。(職業安全衛生設施規則第232條暨職業安全衛生法第6條第1項)

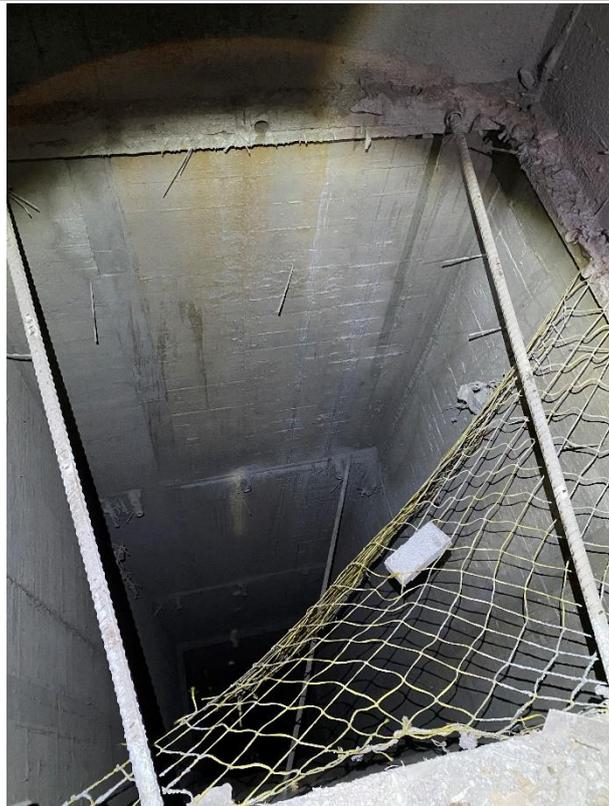
照片 2 電梯井內剩 2 根支承工作平台之鋼筋及殘留 2 邊之安全網，另有 1 根支撐鋼筋掉落並卡於 14 樓與 15 樓間。
