## 疑似清理垃圾途中墜落溺斃職業災害

一、行業種類：針織布業 (1024)

二、災害類型：溺斃 (10)

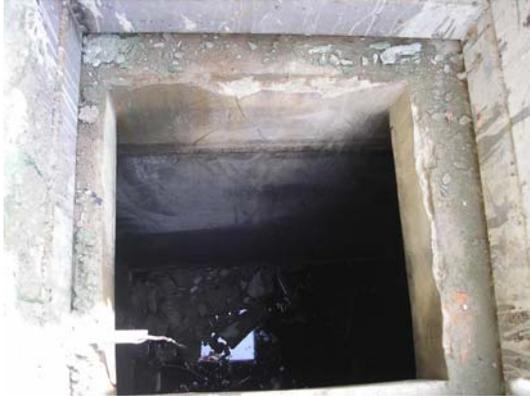
八、災害示意圖：

本災害發生為 95 年 1 月 25 日上午 10 時多，林 OO 整理完廠區垃圾，以手推車載至警衛室暫放後，欲將手推車放回西北邊染整區時，可能要上廁所，推手推車至地下消防蓄水池人孔處旁放置，因地下消防蓄水池人孔處尚未完工，未設置固定覆蓋，平常雖暫時以棧板覆蓋，惟事故發生前被移開致形成開口，林 OO 上廁所路經消防蓄水池人孔開口處時不慎掉入消防蓄水池內溺斃。

不安全狀況：對於深度在 2.8 公尺地下消防蓄水池人孔處之工作場所開口部分，未設有適當強度之圍欄、握把、覆蓋等防護措施。

- (一) 對於高度在二公尺以上之工作場所邊緣及開口部分，勞工有遭受墜落危險之虞者，應設有適當強度之圍欄、握把、覆蓋等防護措施。（勞

- 工安全衛生設施規則第224條第1項暨勞工安全衛生法第5條第1項)
- (二) 事業單位應置勞工安全衛生業務主管。(勞工安全衛生組織管理及自動檢查辦法第4條第1項暨勞工安全衛生法第14條第1項)
  - (三) 雇主應依勞工安全衛生法及有關規定會同勞工代表訂定適合其需要之安全衛生工作守則，報經檢查機構備查後，公告實施。(勞工安全衛生法第25條第1項)
  - (四) 雇主對勞工應施以從事工作及預防災變所必要之安全衛生教育、訓練。(勞工安全衛生法第23條第1項)
  - (五) 依規定實施之自動檢查，應訂定自動檢查計畫實施自動檢查。(勞工安全衛生組織管理及自動檢查辦法第79條暨勞工安全衛生法第14條第2項)
