從事瀝青混凝土作業發生其他交通事故致死災害

核備文號：109-1038880

一、行業分類：道路工程業(4220)

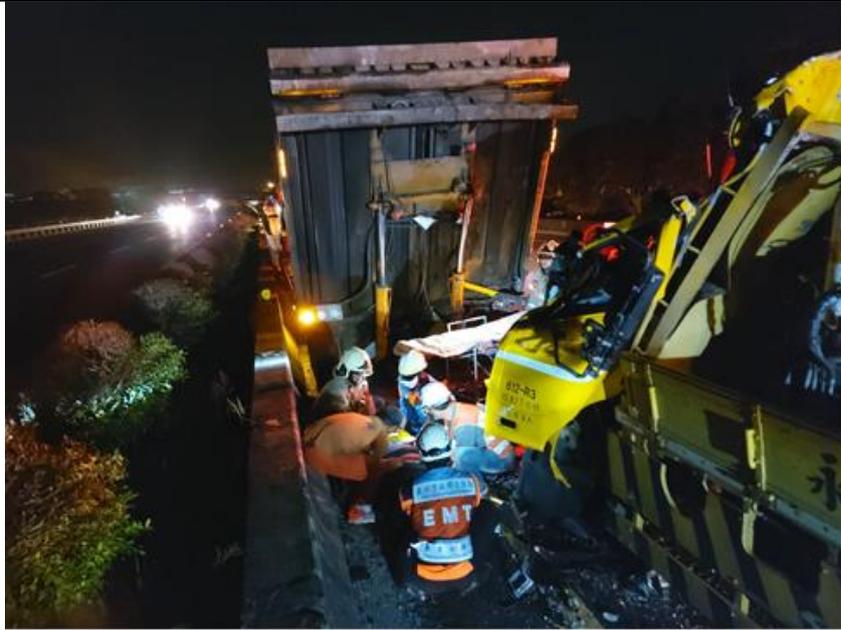
說明

黃罹災者於使用道路或有導致交通事故之虞之國道高速公路上駕駛大貨車載運小型刨路機作業時，因未禁止半聯結車夜間停放於交通要道，且未於半聯結車後方設置交通錐及警示燈等交通號誌、標示之情況下，導致黃罹災者駕駛大貨車行駛過程中，閃避不及撞擊半聯結車，造成頭部外傷，傷重死亡。

1. 對於勞動場所作業之車輛機械，未禁止夜間停放於交通要道。
2. 對於有使用道路作業或有導致交通事故之虞之工作場所，未設置交通號誌、標示使受警告者清晰獲知。

1. 災害發生於臺南市之國道 1 號北上線里程 278K+100 第 1 車道處。(照片為永○營造股份有限公司提供)
2. 災害發生時，遭撞擊之半聯結車停放於內側路肩及第 1 車道上，其半拖車後斗為仰起狀態，其仰起角度約與地面成 30 度，據半聯結車司機稱，當時車輛為熄火狀態，亦未開啟車輛車燈及警示燈。

1. 工程之施工者，應於施工規劃階段實施風險評估，致力防止工程施工時，發生職業災害。(職業安全衛生法第 5 條第 2 項)
2. 雇主應依其事業規模、性質，訂定職業安全衛生管理計畫，要求各級主管及負責指揮、監督之有關人員執行；於勞工人數在 30 人以下之事業單位得以執行紀錄或文件代替職業安全衛生管理計畫。(職業安全衛生管理辦法第 12 條之 1 第 1 項暨職業安全衛生法第 23 條第 1 項)
3. 雇主依第 13 條至第 63 條規定實施之自動檢查，應訂定自動檢查計畫。(職業安全衛生管理辦法第 79 條暨職業安全衛生法第 23 條第 1 項)
4. 雇主應依本法及有關規定會同勞工代表訂定適合其需要之安全衛生工作守則，報經勞動檢查機構備查後，公告實施。(職業安全衛生法第 34 條第 1 項)
5. 雇主對於有車輛出入、使用道路作業、鄰接道路作業或有導致交通事故之虞之工作場所，應依下列規定設置適當交通號誌、標示或柵欄：一、交通號誌、標示應能使受警告者清晰獲知。…。(職業安全衛生設施規則第 21 條之 1 第 1 項第 1 款暨職業安全衛生法第 6 條第 1 項)
6. 雇主對於勞動場所作業之車輛機械，應使駕駛者或有關人員負責執行下列事項：…七、禁止夜間停放於交通要道。…。(職業安全衛生設施規則第 116 條第 7 款暨職業安全衛生法第 6 條第 1 項)
7. 年滿 15 歲以上，65 歲以下之受僱於僱用 5 人以上公司、行號之員工，應以其雇主或所屬團體或所屬機構為投保單位，全部參加勞工保險為被保險人。(勞工保險條例第 6 條第 1 項)
