勞工於工作場所發生火災致死、致傷災害案

核備文號：1121708315

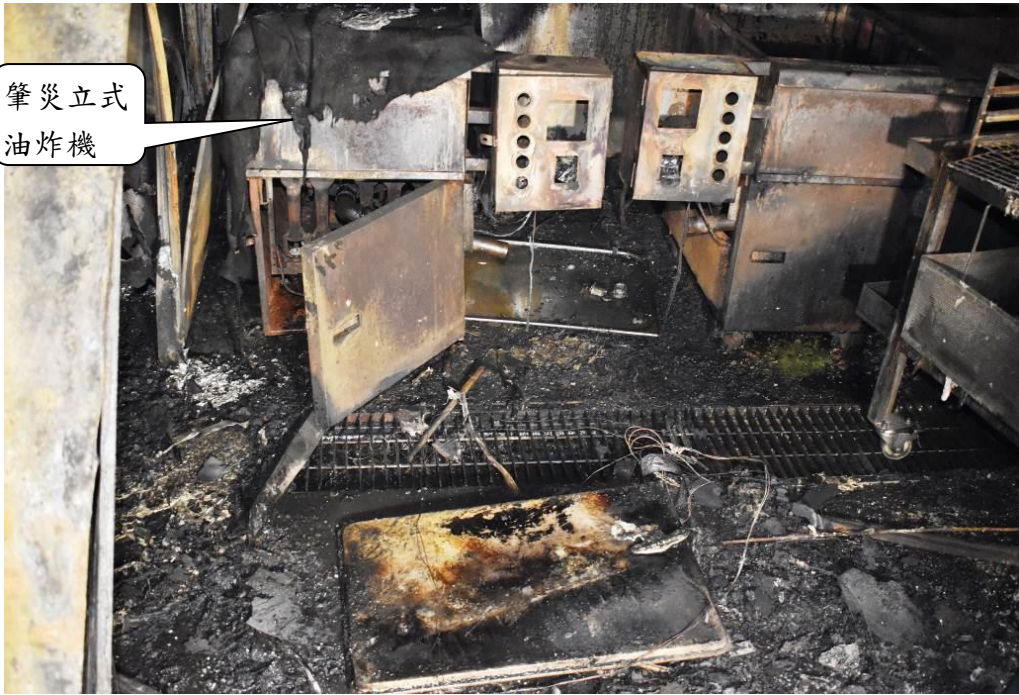
112年4月25日6時37分許，○○公司○○廠2樓油炸區所設置立式油炸機，雖電磁閥電源已關閉，因瓦斯供應控制電磁閥故障未能關斷瓦斯供應，使爐火持續加熱致油溫持續上升至大豆油分解溫度(220-230°C)致產生大量油煙，當油溫再持續被加熱到自燃溫度(330°C)以上時油煙發生閃火燃燒，又因預防火災所需之設備阿瑪士 KP 簡易式廚房滅火系統自動啟動裝置失效，手動拉環又無人拉起啟動、使用二氧化碳滅火器只短暫表面滅火，無法降低大豆油內部油溫到自燃溫度以下，當二氧化碳消散後，遇空氣中氧氣又使大豆油復燃、又未備置滅火用油炸槽之密合蓋板，致火災初期未能有效滅火造成火勢快速延燒2樓廠房，又火場伴隨產生之濃煙及一氧化碳有毒氣體快速瀰漫整個廠房，由南側樓梯及作業區內之2號及4號電梯井等煙囪效應快速竄升至4樓之通道及作業區、員工餐廳、更衣室等區域，且通道偵煙式局限型探測器失效，作業區內差動式局限型探測器及定溫式局限型探測器因4樓作業區無起火燃燒，致室內溫度在70°C以下未能啟動消防排煙系統進行排煙，及因夜班人員又未實施消防緊急災變及疏散演練，致發生火災後未能將全部作業人員及時疏散，造成有20位勞工因濃煙受困於1樓半隔間之配料室、4樓更衣室及作業區內，其中4樓有15人躲入涼麵生產線後方冷藏庫內，後雖消防隊逐一救出，仍發生所僱勞工盧○○、吳○○、謝○○、謝○○、許○○、米○○、納○、南○、莉○等9人因吸入性嗆傷併窒息、一氧化碳中毒致急性呼吸衰竭死亡，及陳○○、張○○、魏○○、邱○○、顏○○、依○、亞○、傑○、洛○、黃○○及阮○○等11人因一氧化碳中毒、熱嗆傷、灼傷等受傷住院治療重大職業災害。

(1)對於立式油炸機等用火之場所，設置之瓦斯開關電磁閥故障，致瓦斯未關斷持續加熱油溫，而閃火燃燒。

肇災立式
油炸機

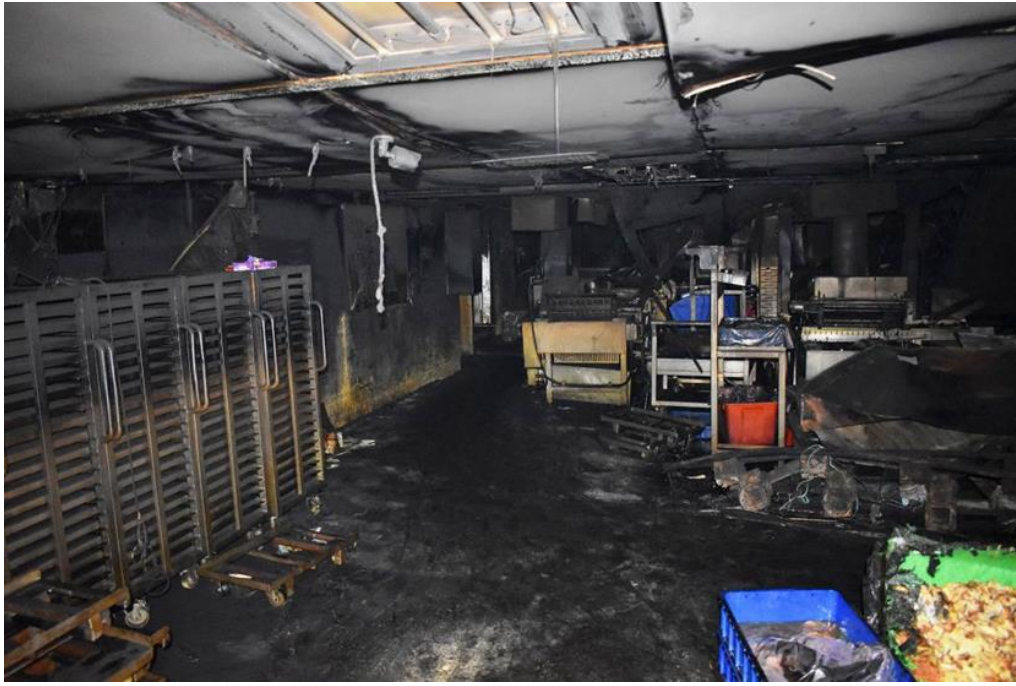
附照

肇災現場。
