## 勞工於廠房屋頂作業發生墜落致死災害案

一、行業種類：整地、基礎及結構工程業（4310）

二、災害類型：墜落、滾落（01）

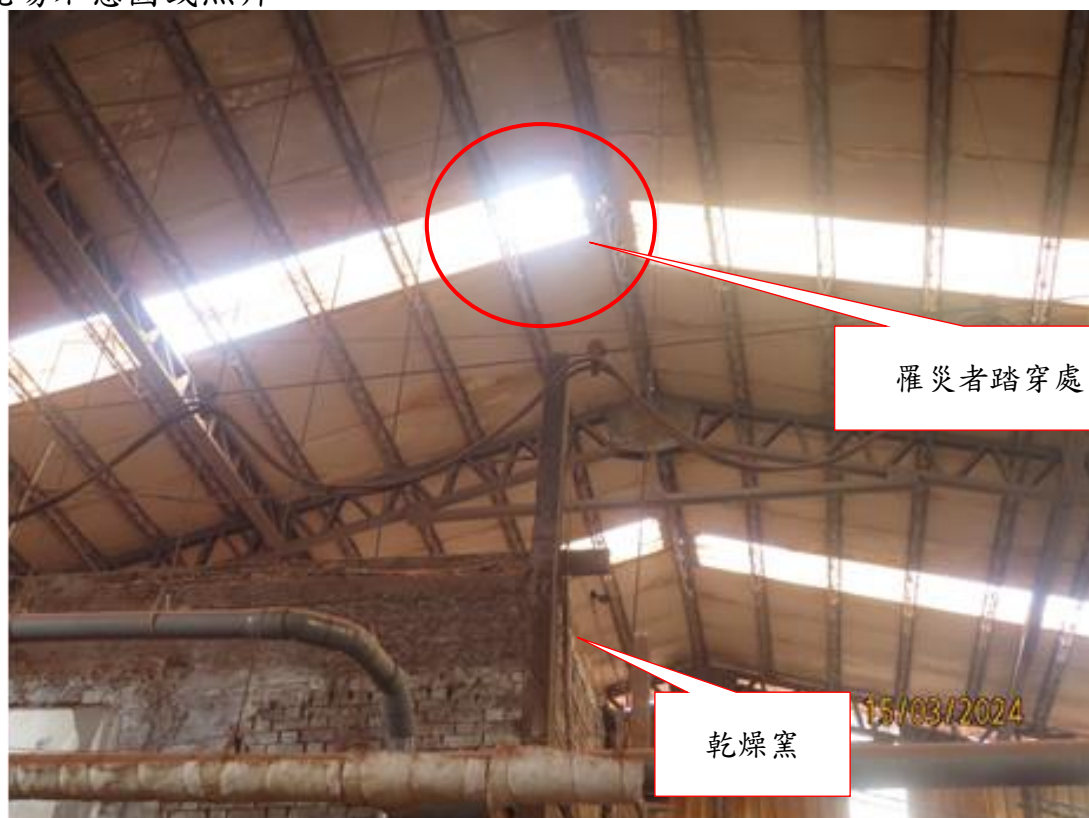
八、現場示意圖或照片：

（一）直接原因：從事屋頂作業時，踏穿塑膠採光浪板先墜落約 4.1 公尺乾燥窯頂面邊緣，再從高度約 5.1 公尺之乾燥窯頂面邊緣墜落至地面，造成顱骨多處骨折、顱內出血死亡。

（1）於易踏穿材料構築之屋頂作業時，未規劃安全通道，未於屋架上設置適當強度且寬度在 30 公分以上之踏板，且未於屋架下方適當範圍裝設堅固格柵或安全網等防墜設施。

（2）高度 2 公尺以上屋頂作業，未使勞工確實使用全身背負式安全帶、捲揚式防墜器及安全帽。

2. 雇主使勞工從事屋頂作業時，應指派專人督導，並依下列規定辦理：一、…三、於易踏穿材料構築之屋頂作業時，應先規劃安全通道，於屋架上設置適當強度，且寬度在 30 公分以上之踏板，並於下方適當範圍裝設堅固格柵或安全網等防墜設施。…。於前項第三款之易踏穿材料構築屋頂作業時，雇主應指派屋頂作業主管於現場辦理下列事項：一、決定作業方法，指揮勞工作業。二、實施檢點，檢查材料、工具、器具等，並汰換其不良品。三、監督勞工確實使用個人防護具。四、確認安全衛生設備及措施之有效狀況。五、前二款未確認前，應管制勞工或其他人員不得進入作業。六、其他為維持作業勞工安全衛生所必要之設備及措施。(營造安全衛生設施標準第 18 條第 1 項第 3 款、第 2 項暨職業安全衛生法第 6 條第 1 項)

3. 雇主對於在高度二公尺以上之高處作業，勞工有墜落之虞者，應使勞工確實使用安全帶、安全帽及其他必要之防護具，但經雇主採安全網等措施者，不在此限。前項安全帶之使用，應視作業特性，依國家標準規定選用適當型式，對於鋼構懸臂突出物、斜籬、二公尺以上未設護籠等保護裝置之垂直固定梯、局限空間、屋頂或施工架組拆、工作台組拆、管線維修作業等高處或傾斜面移動，應採用符合國家標準 CNS14253-1 同等以上規定之全身背負式安全帶及捲揚式防墜器。(職業安全衛生設施規則第 281 條暨職業安全衛生法第 6 條第 1 項)
