## 勞工從事複捲機進行再生漿板接紙作業發生捲夾致死災害案

核備文號：1081060145

- 一、行業種類：紙漿製造業（1511）
- 二、災害類型：被夾、被捲（07）
- 三、媒介物：其他(複捲機)（159）
- 四、罹災情形：死亡1人
- 五、災害發生經過：

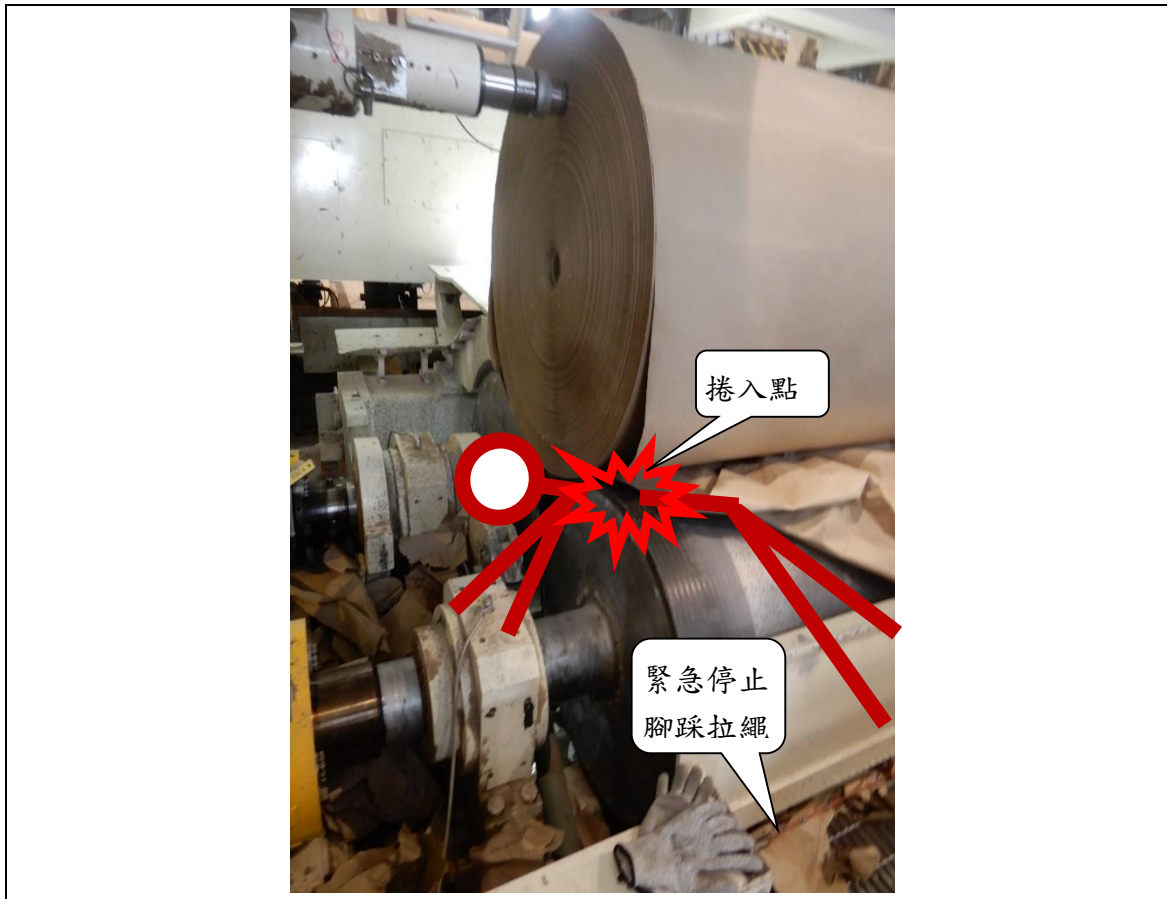
108年10月19日14時59分，勞工洪○○於複捲機進行再生漿紙板捲胴作業之接紙作業，事發時複捲機接紙作業需在每分鐘10公尺速度狀況下進行，停止運轉有困難時，該機未設置具有安全機能設計之裝置，並指派現場主管在場監督，且事故發生時緊急制動拉繩設置位置使勞工無法碰觸到而未能緊急停止底輓運轉，致勞工洪○○遭複捲機之運轉底輓與紙捲捲入，造成血胸併腹內出血、胸腹壓鈍傷，致低容積性休克死亡。

罹災者洪○○遭複捲機之運轉底輓與紙捲捲入，造成血胸併腹內出血、胸腹壓鈍傷，致低容積性休克死亡。

附照 1：事故示意圖。

- （一）雇主應依其事業單位之規模、性質，訂定職業安全衛生管理計畫，要求各級主管及負責指揮、監督之有關人員執行；…。(職業安全衛生管理辦法第12條之1第1項暨職業安全衛生法第23條第1項)
- （二）雇主對於具有顯著危險之原動機或動力傳動裝置，應於適當位置設置緊急制動裝置，立即遮斷動力並與剎車系統連動，於緊急時能立即停止原動機或動力傳動裝置之轉動。(職業安全衛生設施規則第48條暨職業安全衛生法第6條第1項)
- （三）雇主對於機械之掃除、上油、檢查、修理或調整有導致危害勞工之虞者，應停止相關機械運轉及送料。．．．。第一項工作必須在運轉狀態下施行者，雇主應於危險之部分設置護罩、護圍等安全設施或使用不致危及勞工身體之足夠長度之作業用具。對連續送料生產機組等，其部分單元停機有困難，且危險部分無法設置護罩或護圍者，雇主應設置具有安全機能設計之裝置，或採取必要安全措施及書面確認作業方式之安全性，並指派現場主管在場監督。(職業安全衛生設施規則第57條第3項暨職業安全衛生法第6條第1項)

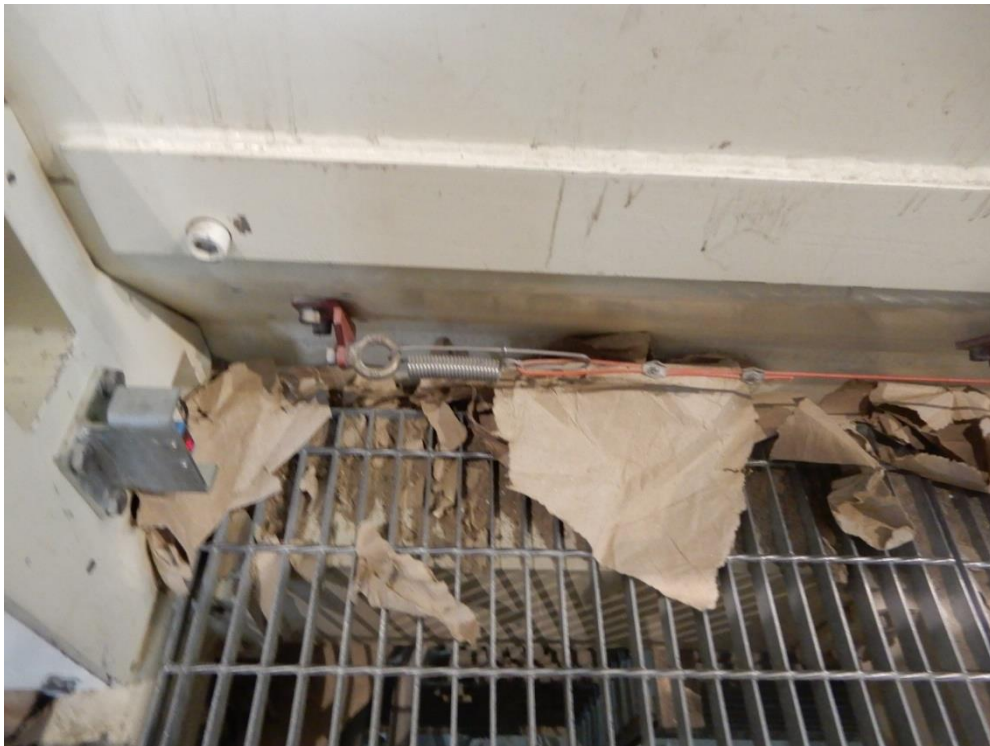
- (1) 複捲機接紙作業停止運轉有困難，未設置具有安全機能設計之裝置，或採取必要安全措施及書面確認作業方式之安全性，並指派現場主管在場監督。
- (2) 緊急制動拉繩設置位置使罹災者於事故時無法碰觸到致未能緊急停止底輓運轉。

附照 2：緊急制動拉繩設置位置使罹災者於事故時無法碰觸到致未能緊急停止底輾運轉。
