97 年度營造業以外行業重大職災實例

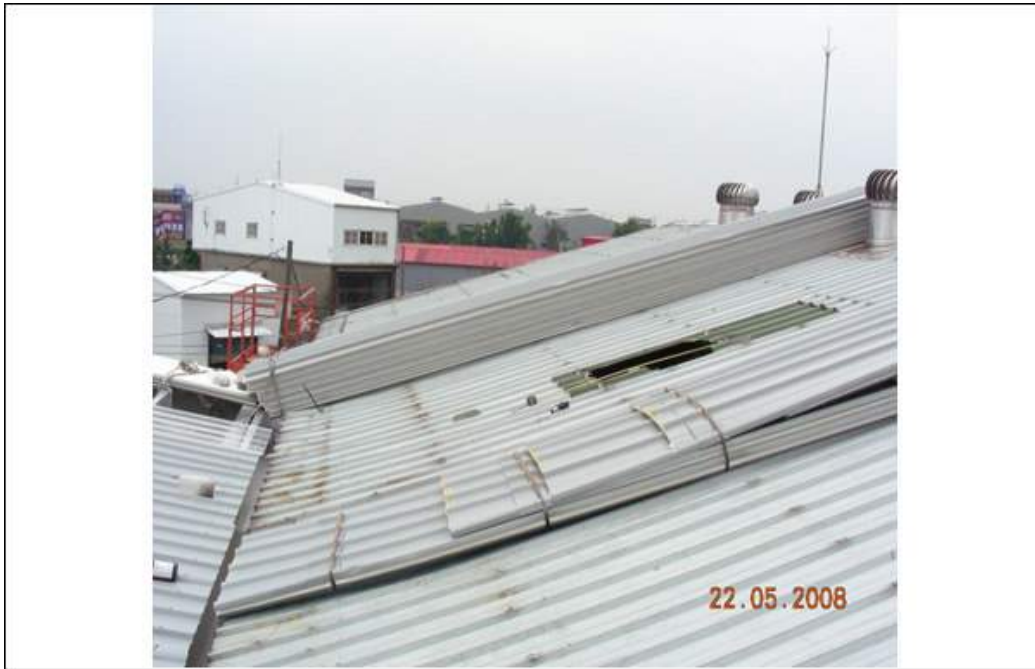
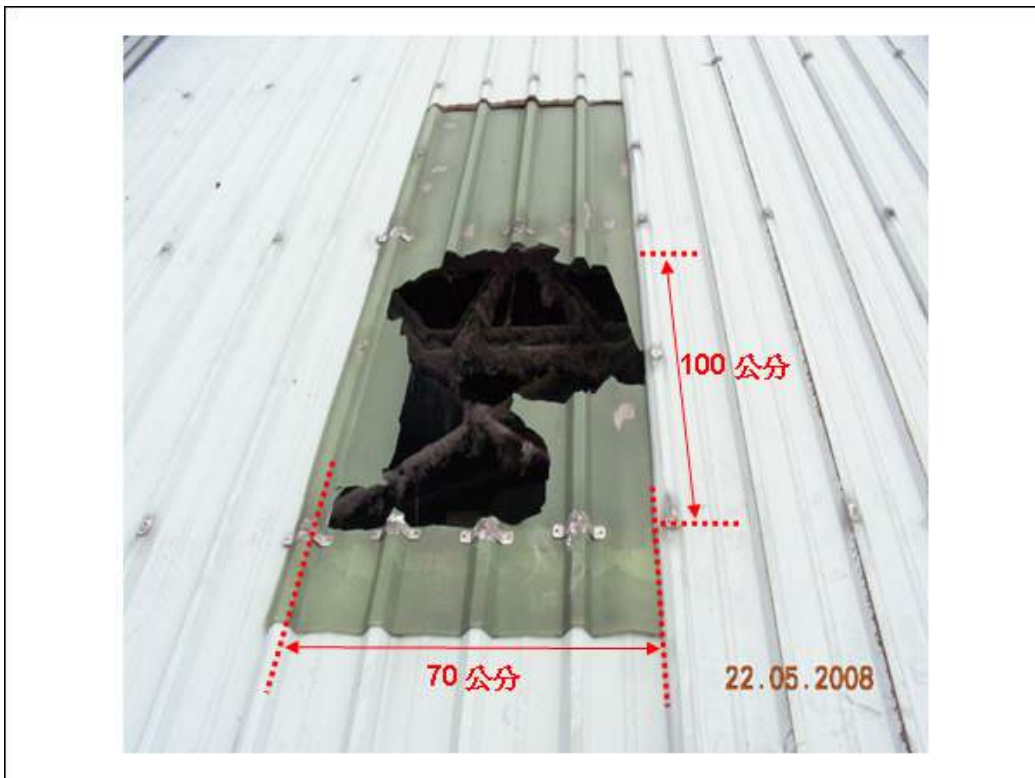
罹災者沙○墜落自增建廠房旁之原有廠房屋頂，踩破之踩光板長 100 公分；寬 70 公分。

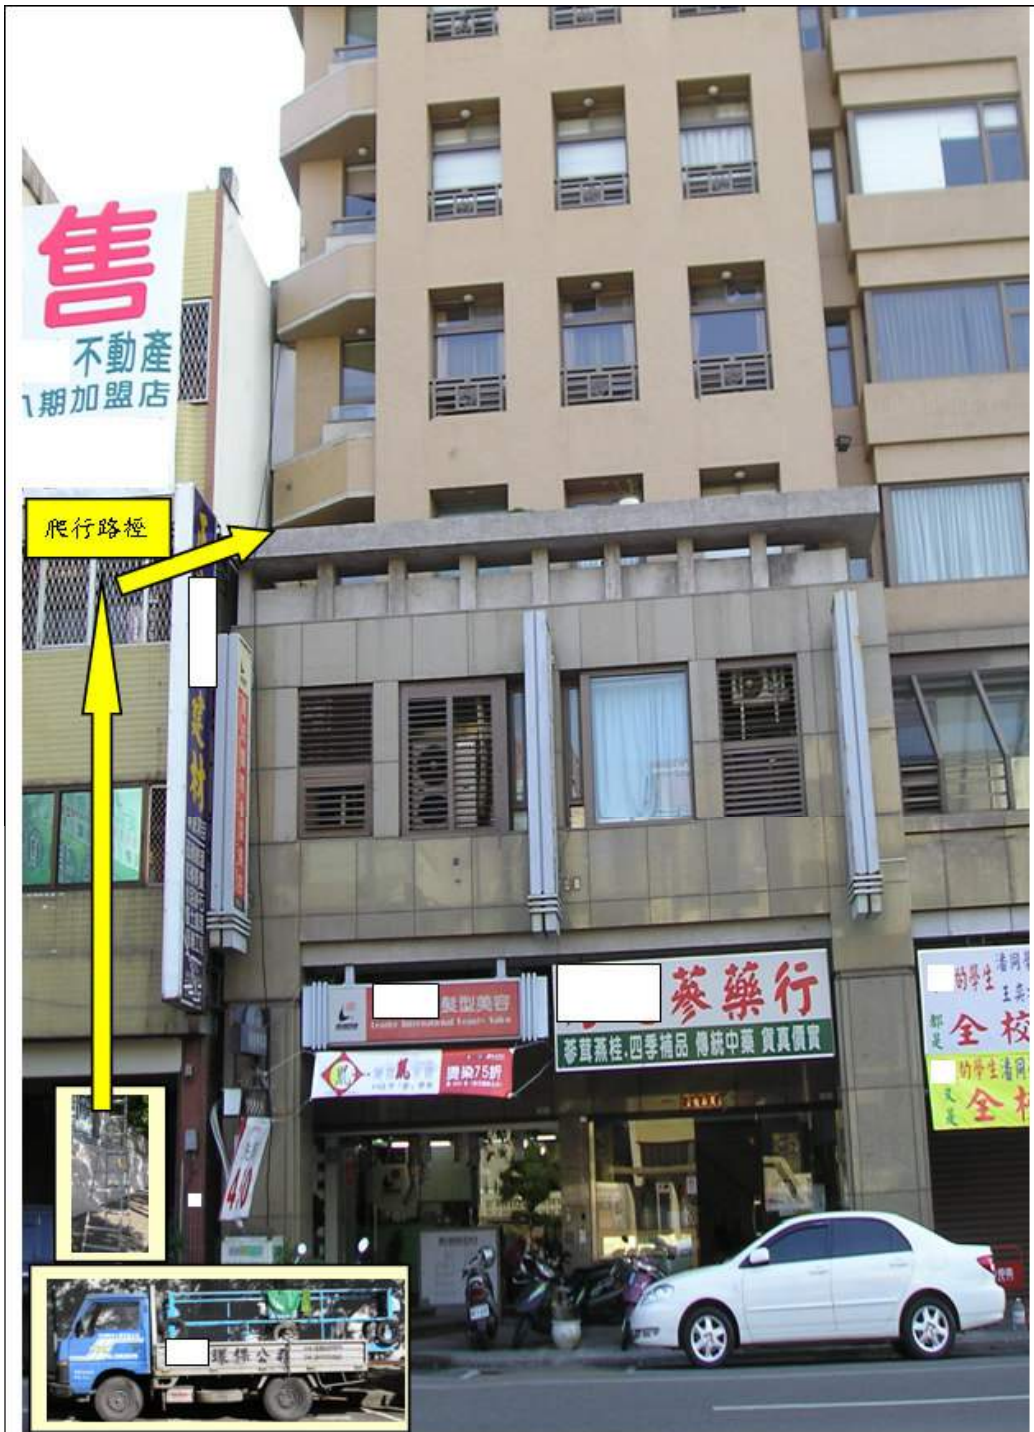
附照 2

罹災者由貨車車頭放合梯站在合梯上再爬招牌鐵架至露出之平台，不慎墜落至貨車載貨台上造成腦挫傷及胸腔內出血死亡

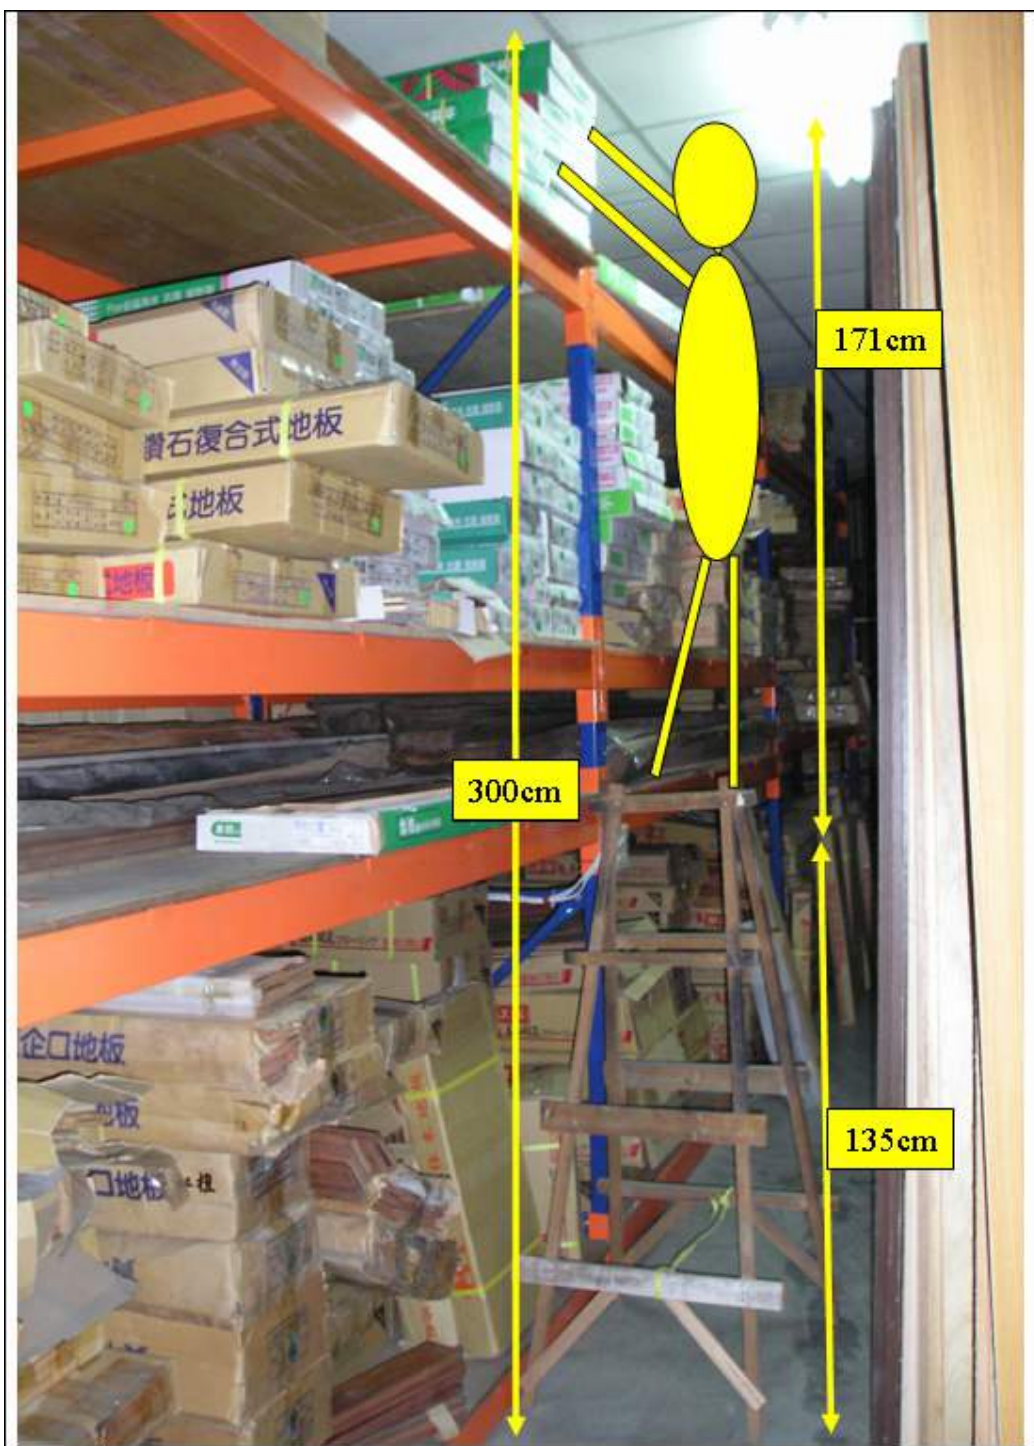
附照 2 說明：罹災者當時正站在木梯上欲拿取複合實木緬甸花梨地板之情形

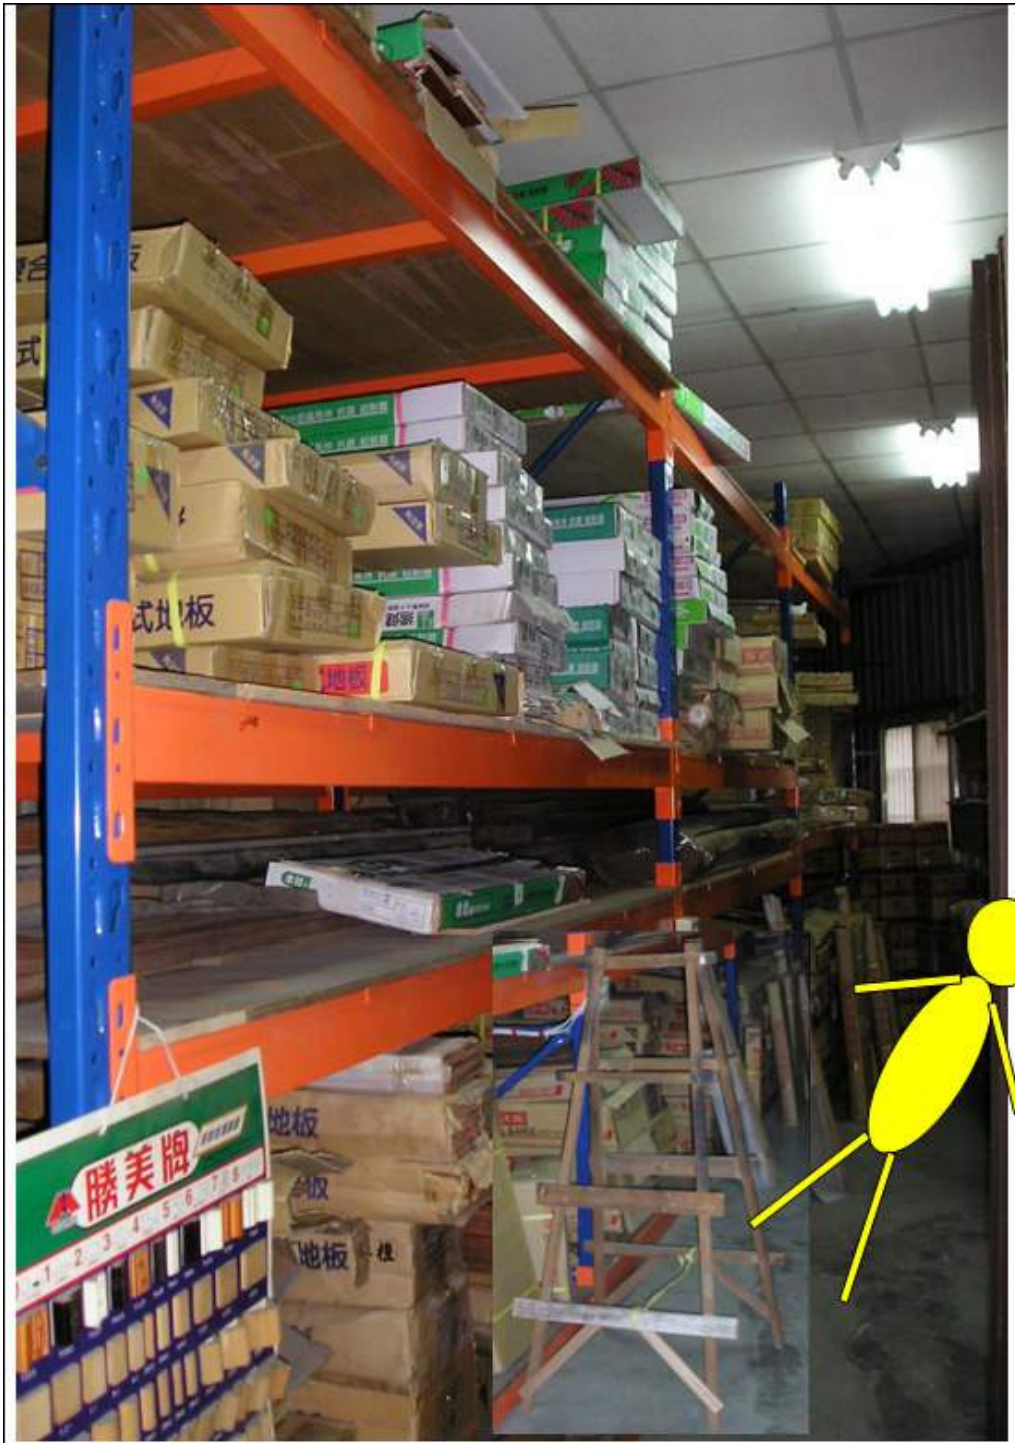
附照 3 說明：罹災者墜落在地面之位置

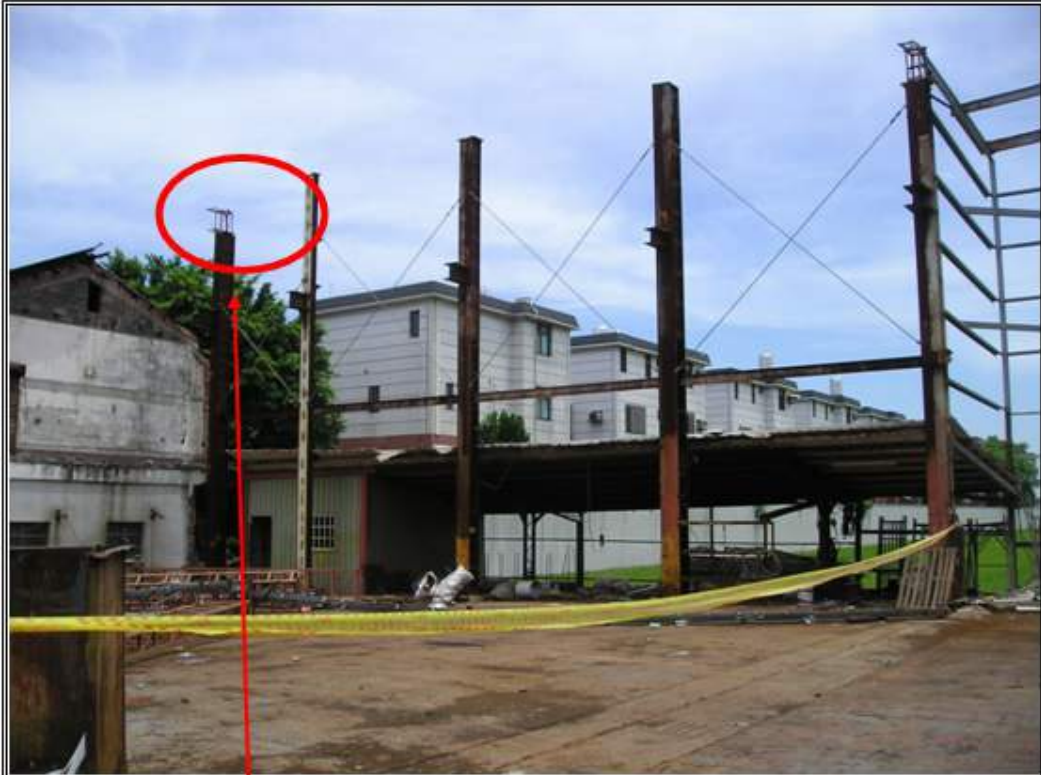
照片：從 H 型鋼攀爬下來時墜落地面。

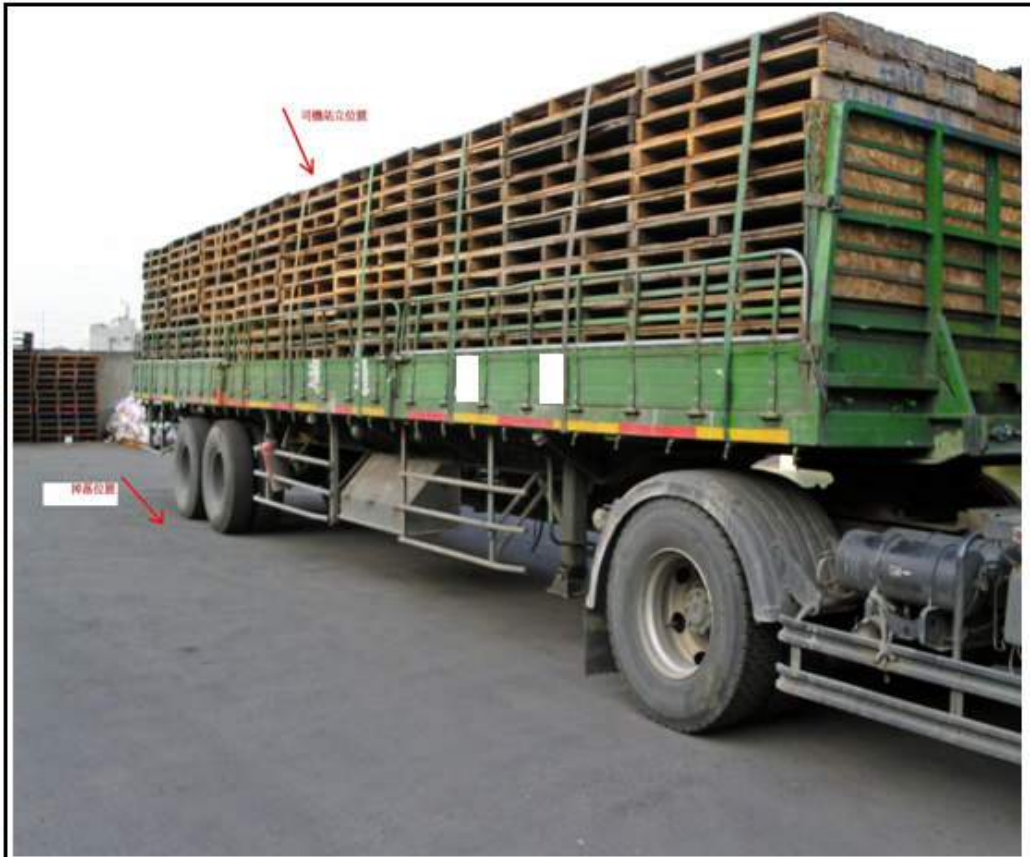
照片一：林○○站立及墜落位置，在車左邊。

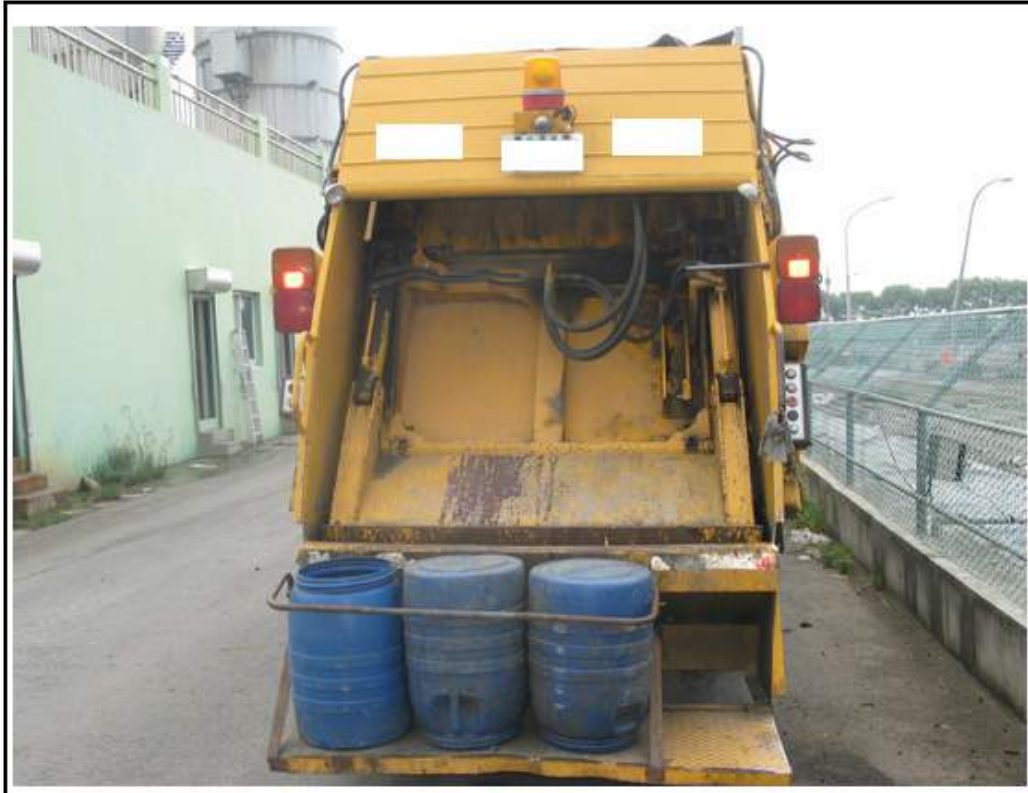
災害現場之垃圾車，車號○○○-○○及罹災者劉○站立之位置，踏板長寬約 50 公分。

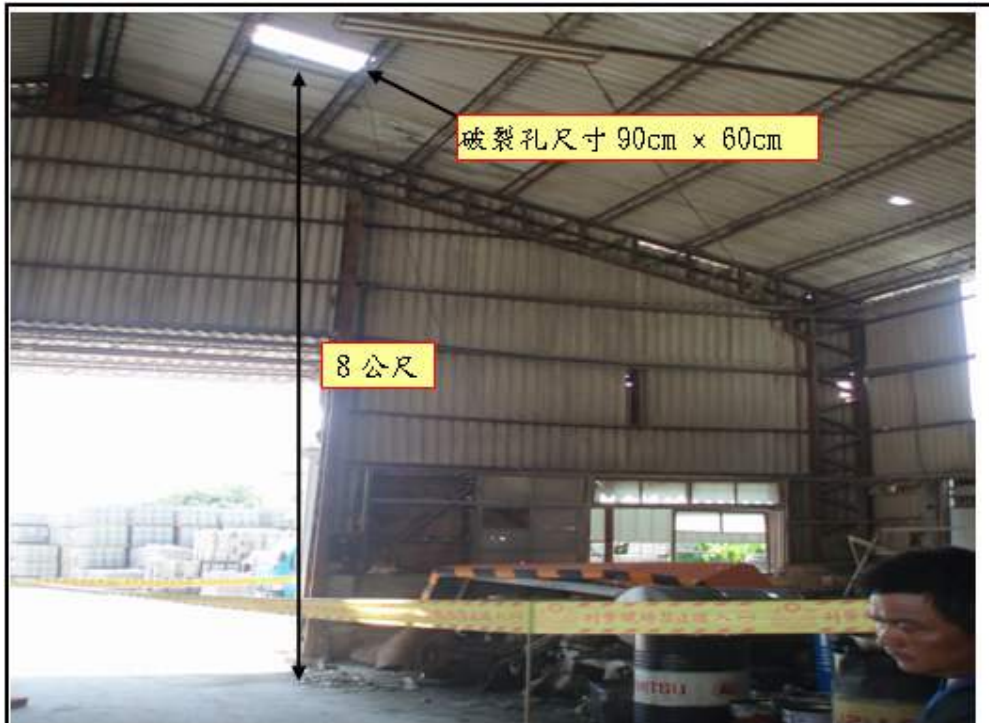
綜上災害現場概況及現場相關人員口述，研判本次災害可能發生之原因為：自然人鄧○○所僱勞工黃○○於 97 年 7 月 3 日上午 9 時許在○○實業股份有限公司從事廠房屋頂補漏作業，並踩在石綿板屋頂之鐵架支撐處上，當欲走到屋頂漏水的地方作業時，不慎踏到未有鐵架支撐之石綿板，致踏穿石綿板，由距地 8 公尺高處墜落地面死亡，造成本次災害。

說明 照片 1：肇災地點為○○實業股份有限公司廠房，距離踏穿石棉板之高度約 8 公尺，踏穿之石棉板破裂孔長約 90 公分、寬約 60 公分。

設置適當強度，且寬度在 30 公分以上之踏板或裝設安全護網。

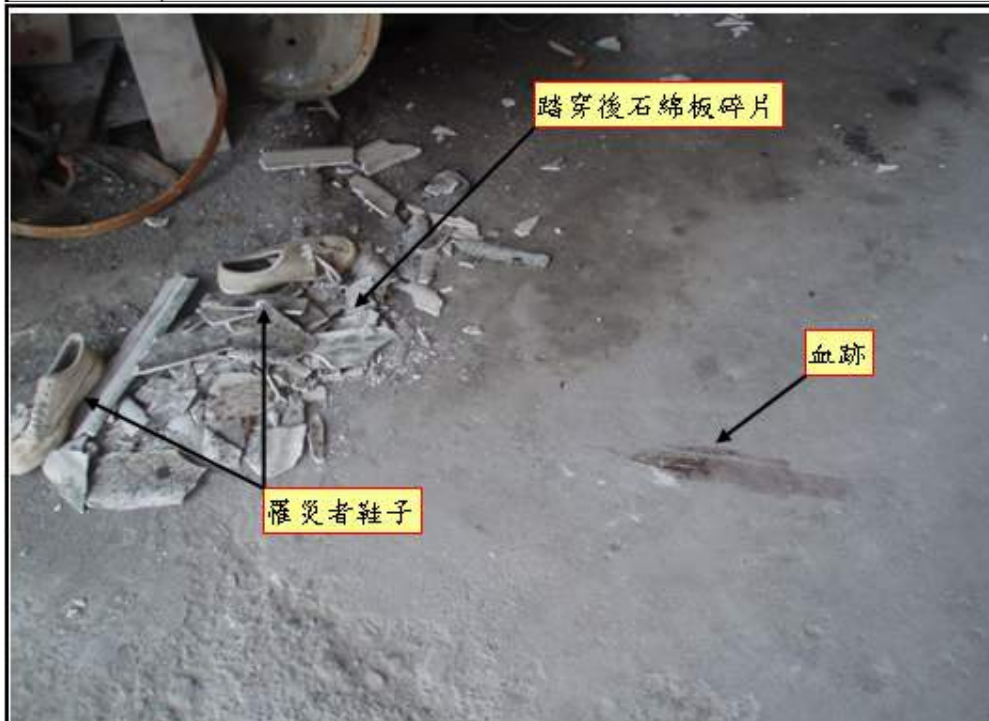
說明 照片 2：地面遺留鞋子、血跡一處，經雇主鄧○○指認罹災者墜落於該處。

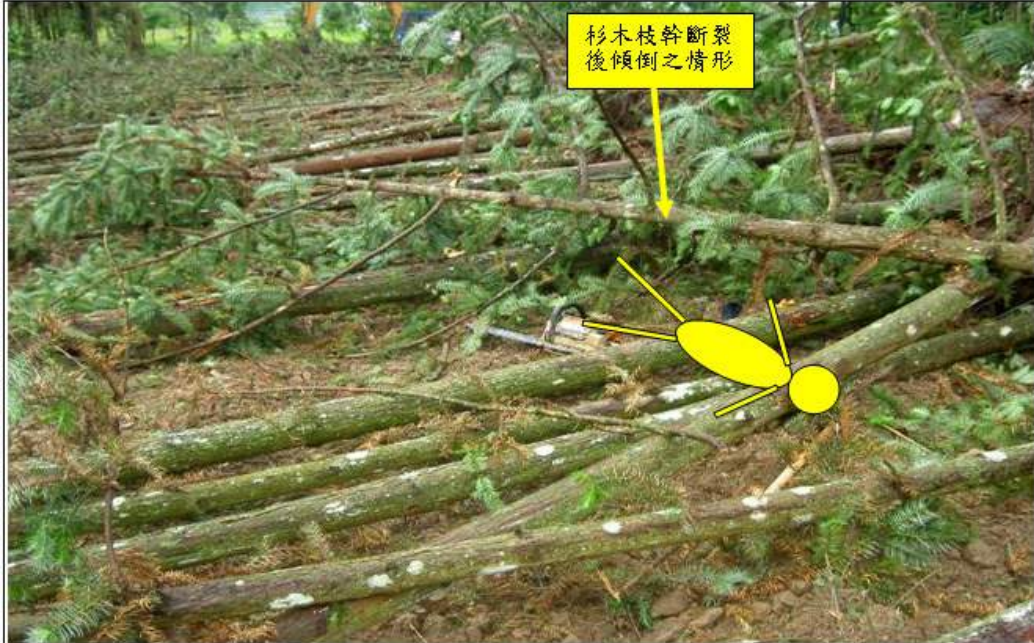
附照 2

1、直接原因：為閃避斷裂傾倒之杉木，不慎跌倒造成頭後枕部外傷致顱內出血死亡。

說明：罹災者跌倒後人仰躺在杉木上面，鏈鋸掉在一旁，人未被斷裂後傾倒之杉木枝幹壓住（派出所員警提供）

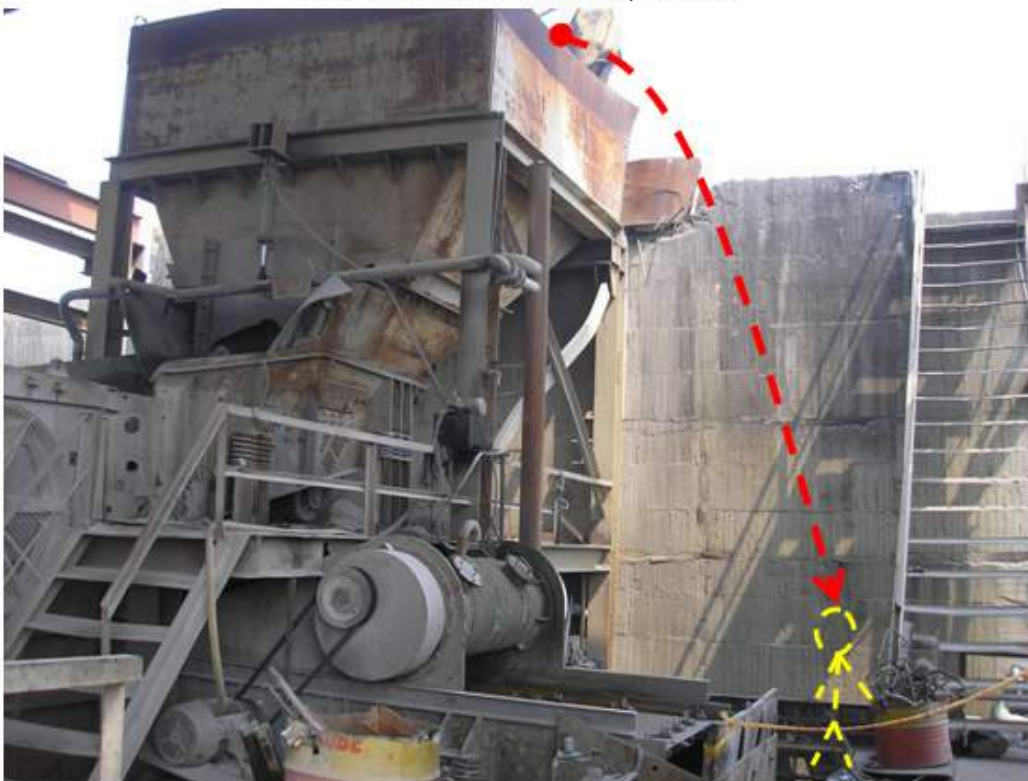
照片 2：石頭疑似從入料斗處飛落（高差約 7 公尺）

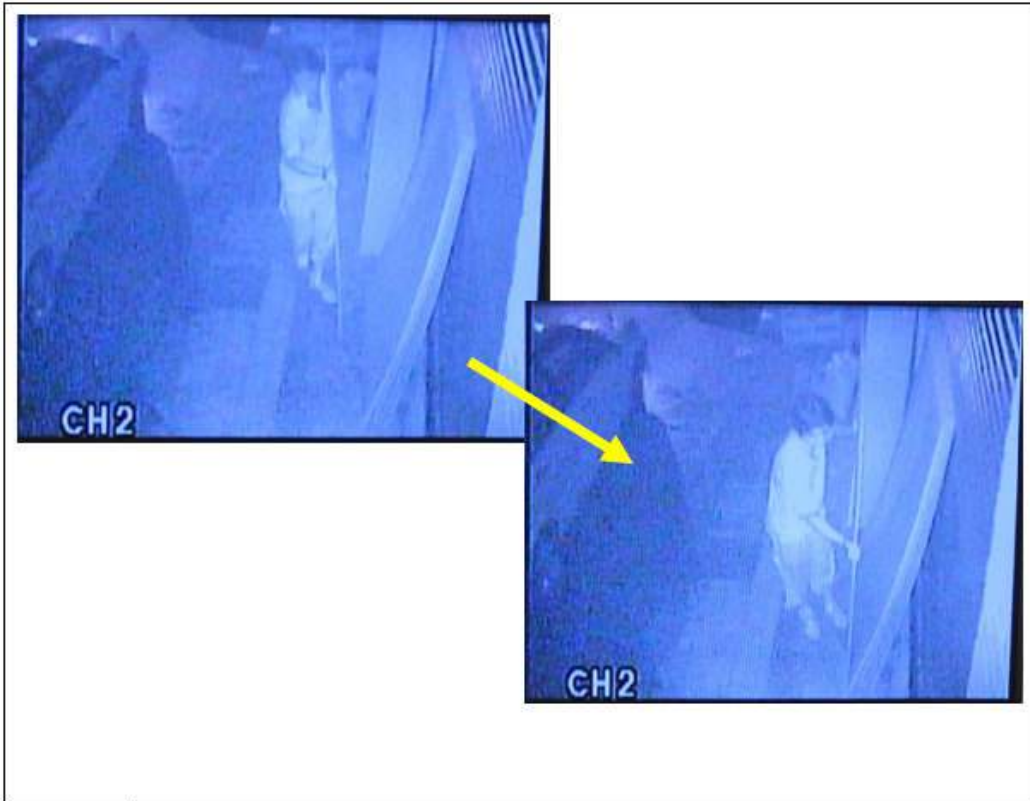
說明 圖一：將蓋住保全系統的板材搬移至鐵捲門旁放置

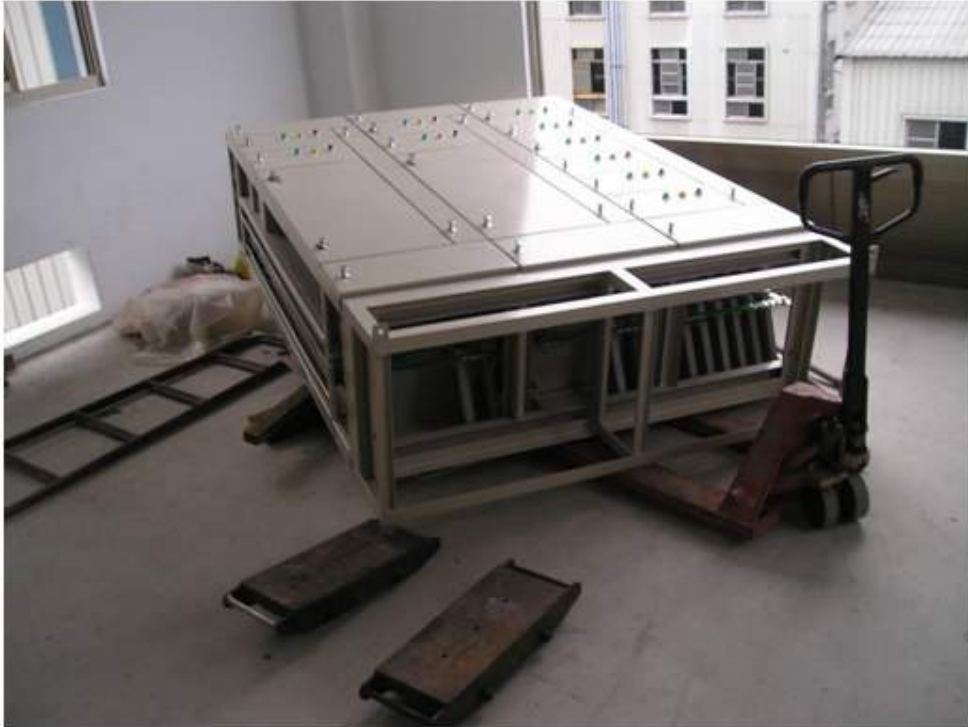
（一）直接原因：被傾倒之低壓電氣控制盤箱壓傷造成嚴重顱腦損傷併顱內出血及兩側氣血胸、頭胸部外傷骨折，休克死亡。

照片 1：低壓電氣控制盤箱往罹災者方向傾倒，造成罹災者嚴重顱腦損傷併顱內出血及兩側氣血胸，休克死亡。

(3) 雇主對於總重量為 1,250 公斤之低壓電氣控制盤箱之搬運，應儘量利用機械以代替人力，五百公斤以上物品，以機動車輛或其他機械搬運為宜。

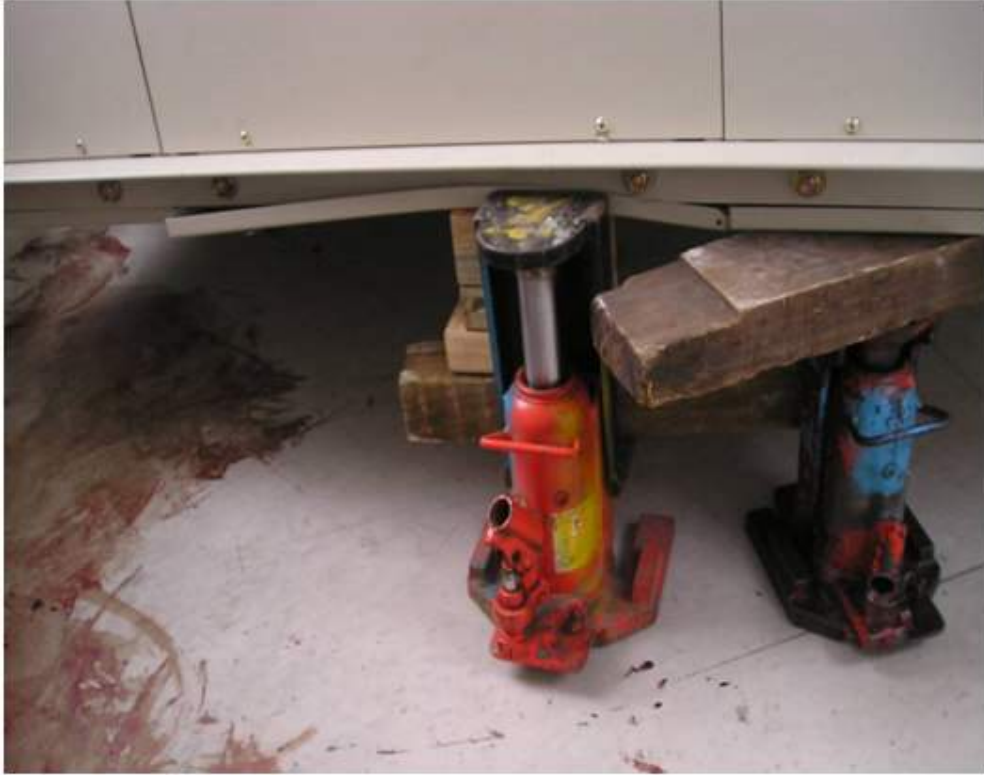
照片 2：罹災者繞至後面並蹲下來以油壓千斤頂（紅色）置於靠外側之低壓電氣控制盤箱底部撐起。

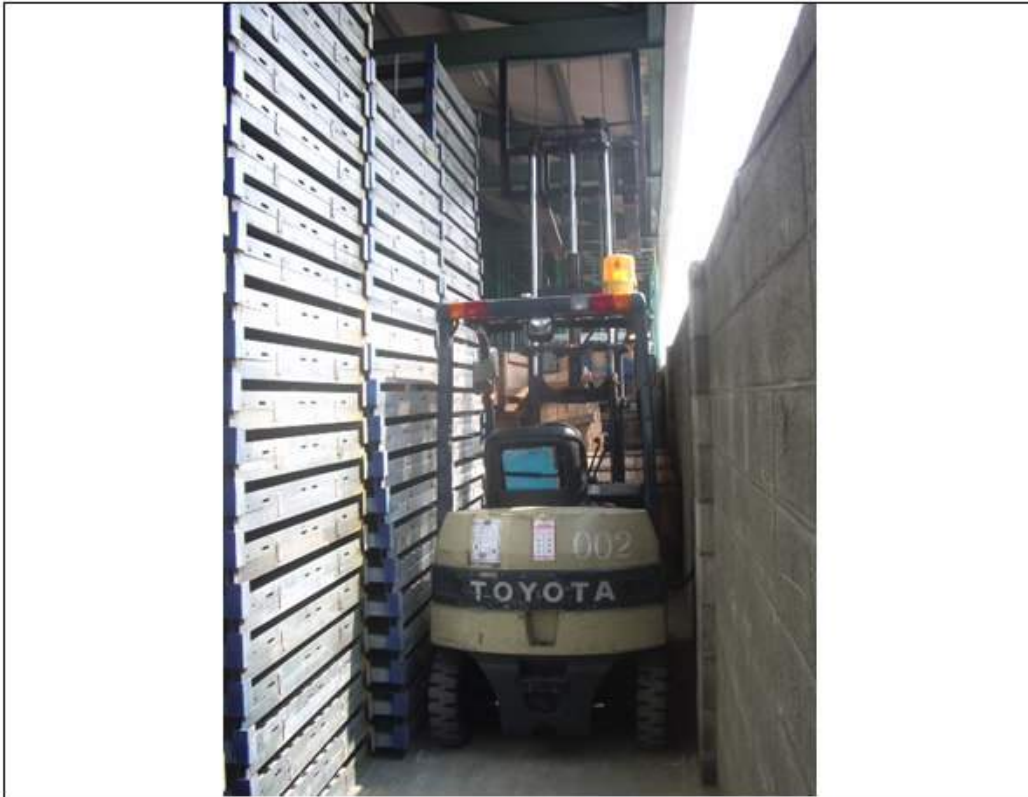
照片 1 說明：罹災者駕駛堆高機進入迴轉區巷道(後視圖)。

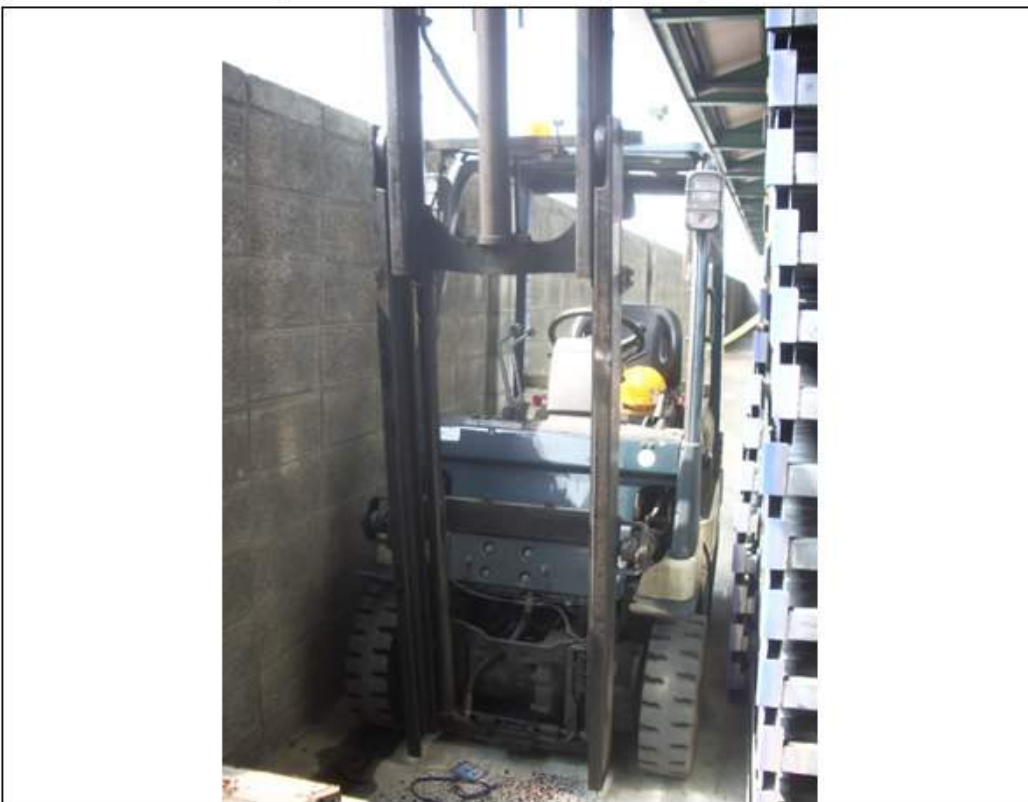
照片 2 說明：罹災者駕駛堆高機進入迴轉區巷道(正視圖)。

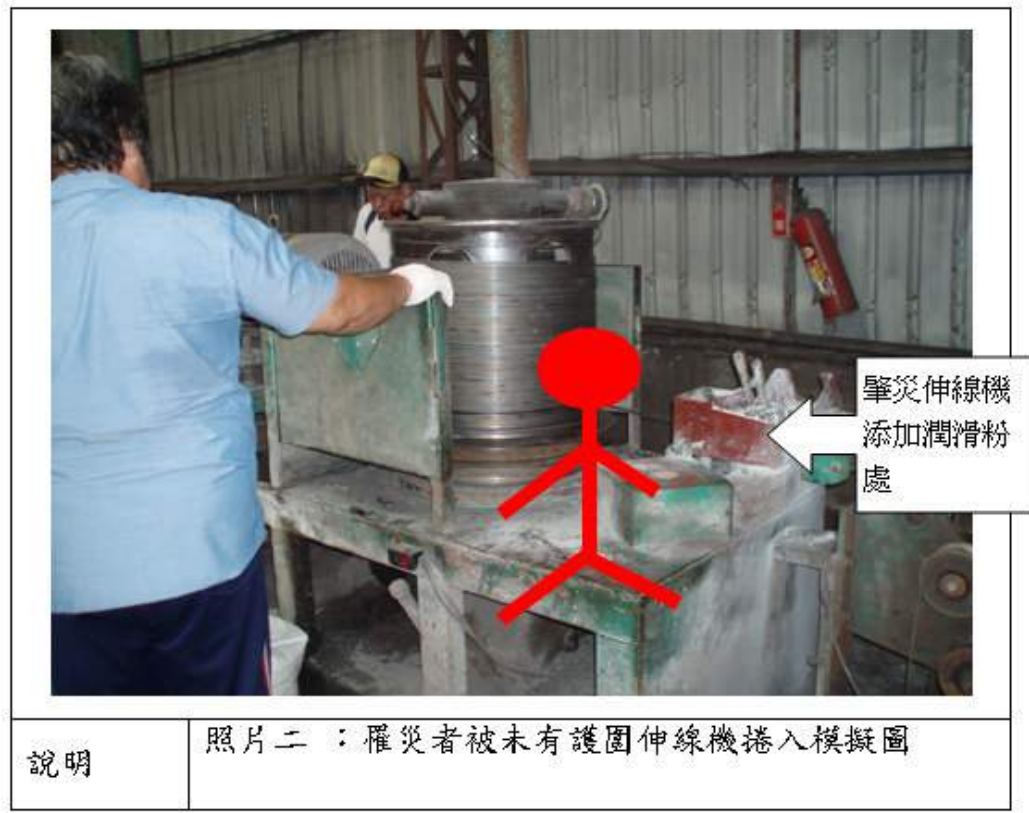
勞工從事於鋼纜有捲入點危險之捲洞機械作業時，未於捲洞機械設置護圍或具有連鎖性能之安全門等設備

肇災伸線機
潤滑粉添加
處離捲胴約
10 公分

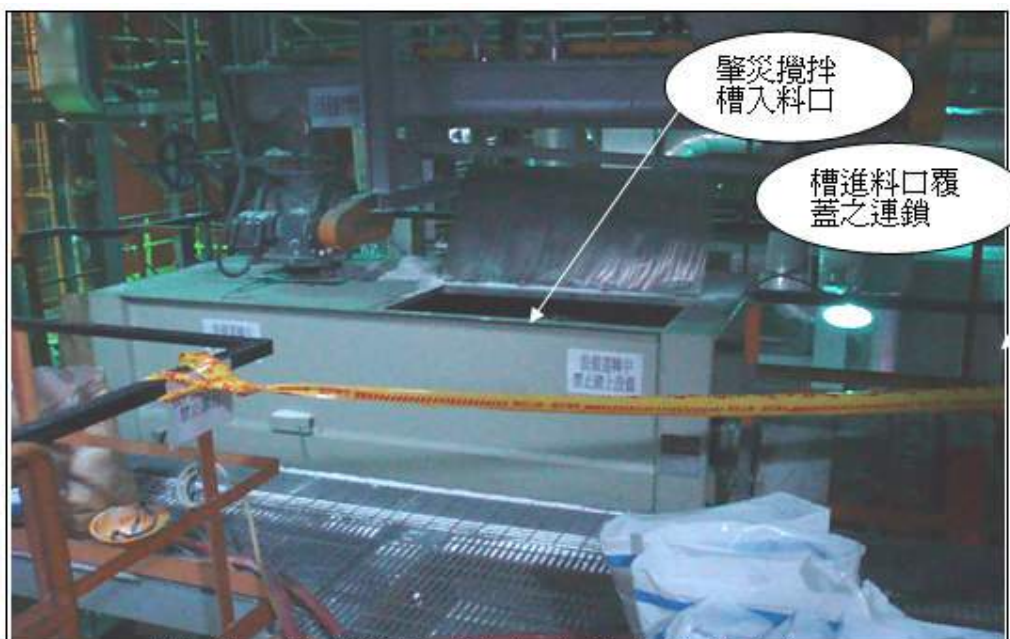
說明	照片：肇災攪拌槽(位於磨粉區 2 樓)
----	---------------------

攪拌槽入料口應設護圍以防止勞工肢體接觸轉動中之旋牙桿。

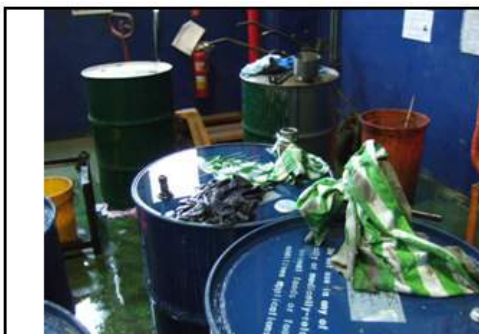
▲ 藍色桶為 53 加侖桶裝間甲酚

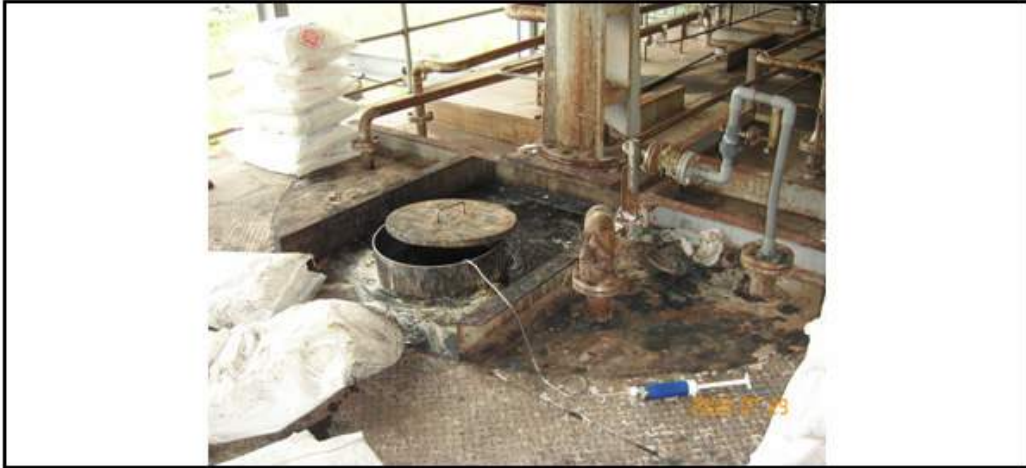
▲ 廢水處理槽內空氣，經檢測結果硫化氫濃度在 120 ppm 以上。

1. 對排水系統、坑或槽桶等，有因含有鹽酸、硝酸或硫酸等之酸性廢液與含有氰化物、硫化物或多硫化物等之廢液接觸或混合，致生成氰化氫或硫化氫之虞時，不得使此等廢液接觸或混合。
2. 雇主對於勞工有暴露於有害氣體、蒸氣或其他有害物之虞者，應置備適當之安全衛生防護具（如防毒面具等），並使勞工確實使用。
3. 應對勞工施以從事工作及預防災變所必要之安全衛生教育訓練。
4. 雇主應依工作場所之危害性，設置必要之職業災害搶救器材。
5. 雇主使勞工使用有害物從事作業前，應確認所使用物質之危害性，採取預防危害之必要措施。

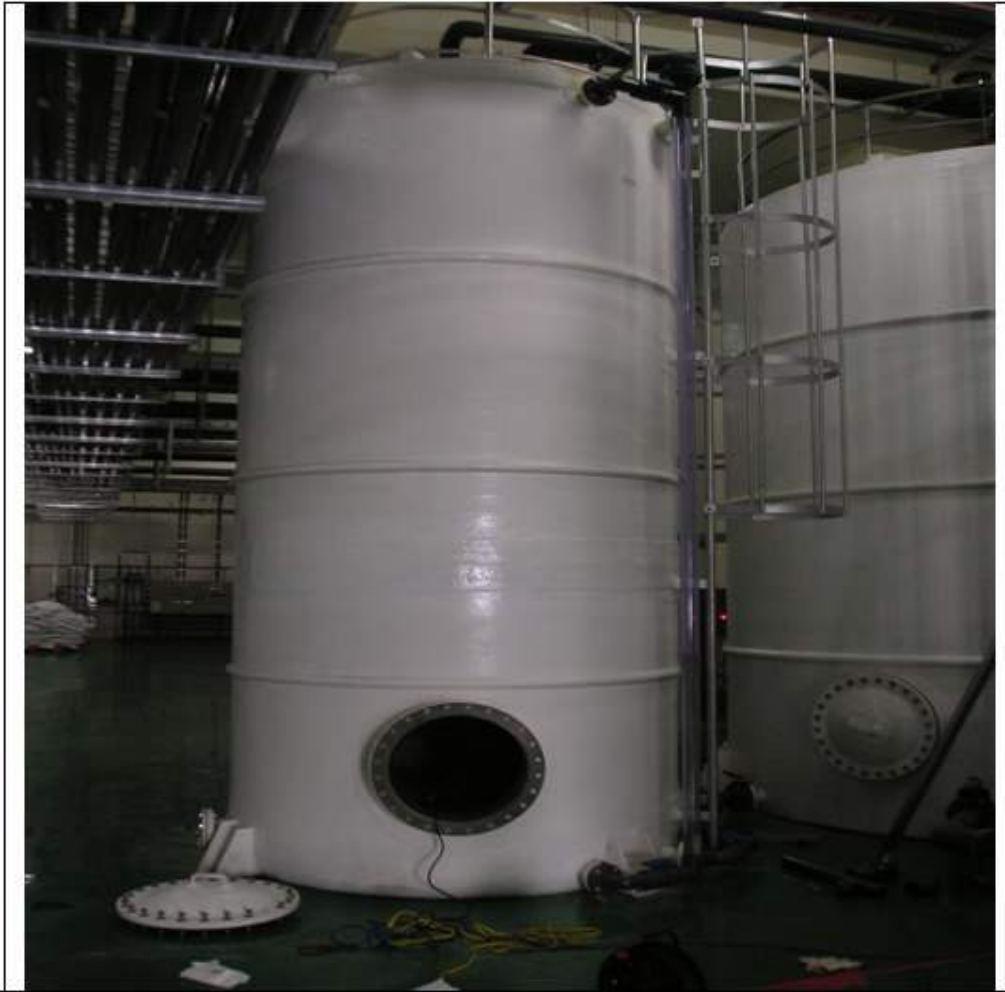
說明：純水機房-3號15噸純水槽作業，清槽作業

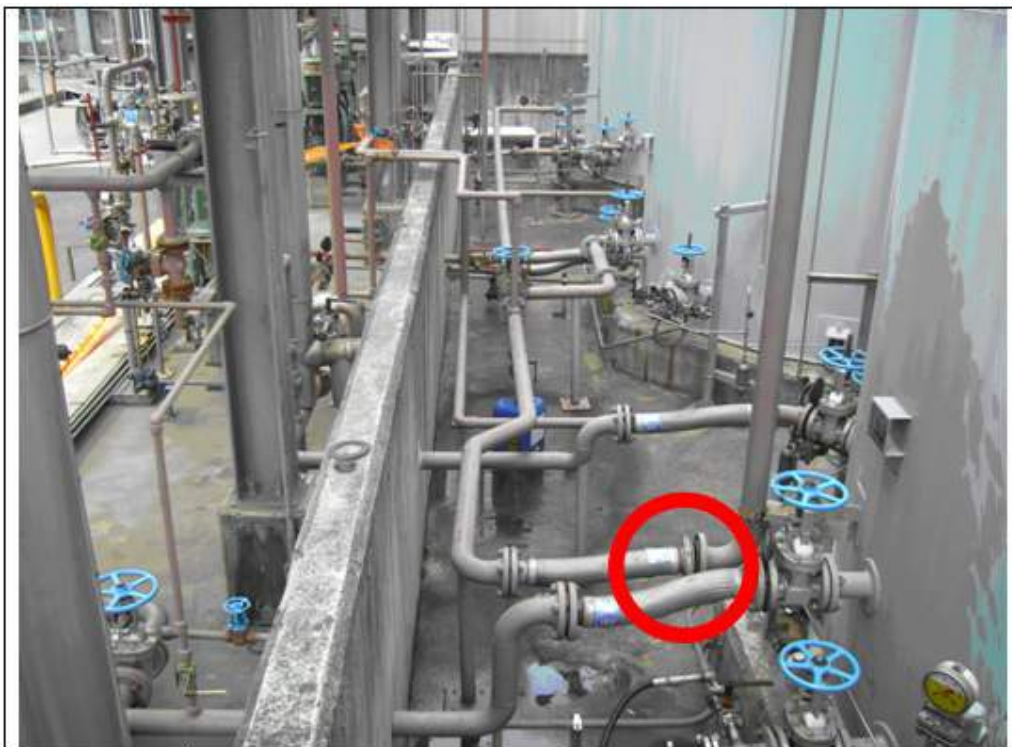
照片二：造成洩漏之管線法蘭處。

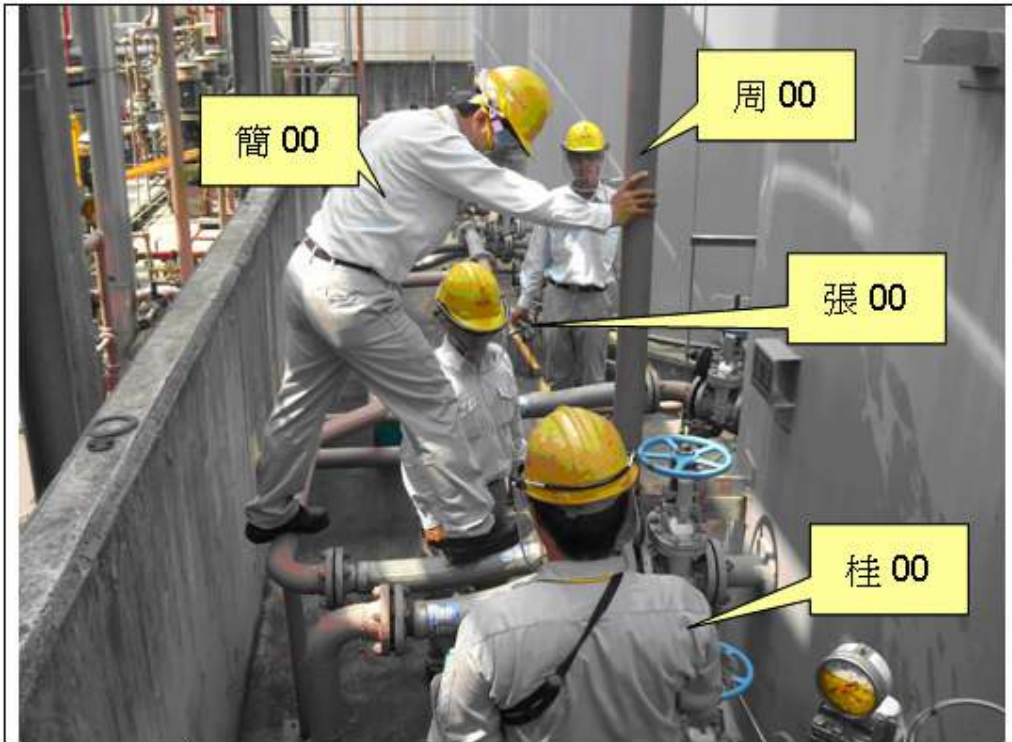
照片三：模擬遭噴濺四人相對位置。

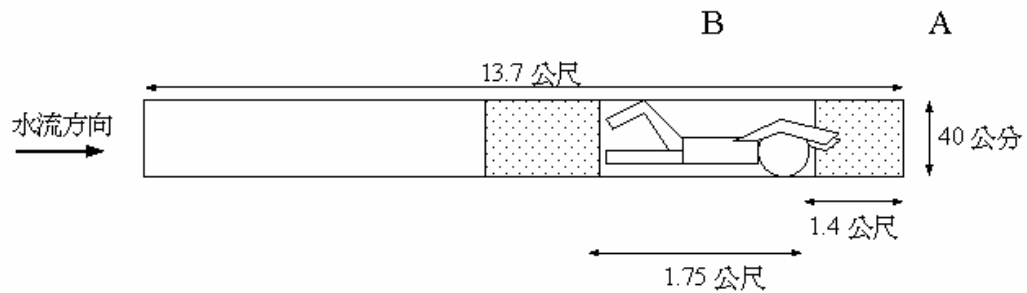
◎◎◎ 為搶救而挖開之涵管部分。

其中急救人員先由左處破壞處，將◎◎◎之左腳拉直，後再由右處將其拉出。
檢查時水深約4.5公分

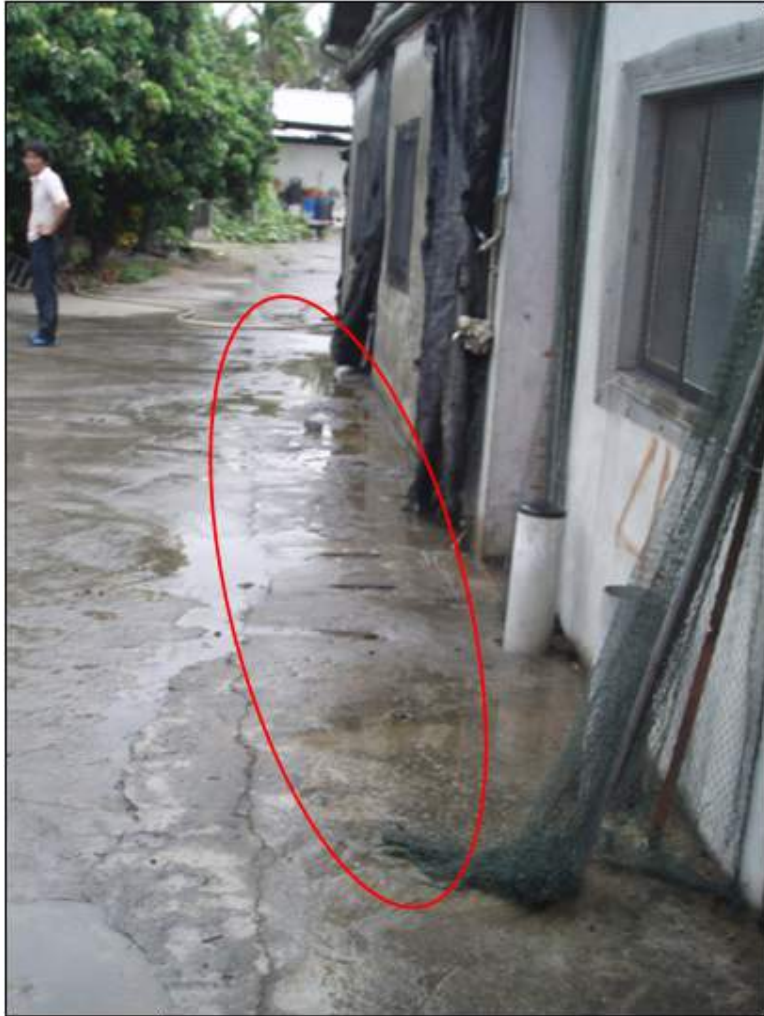
說明 | 照片一：肇災溝渠於 0000 牧場內情形 (暗管)。

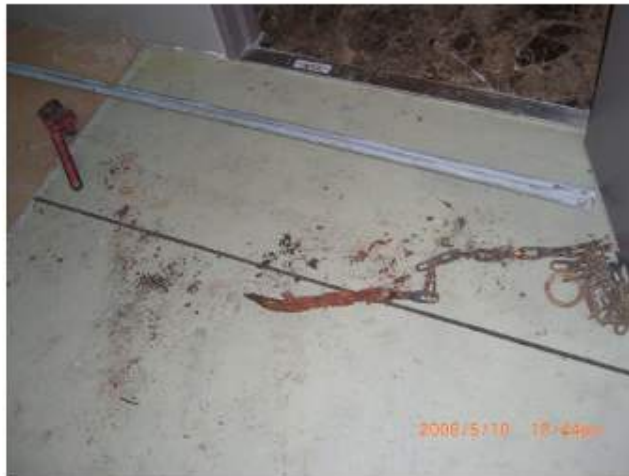
照片四：斷裂之鐵鍊。

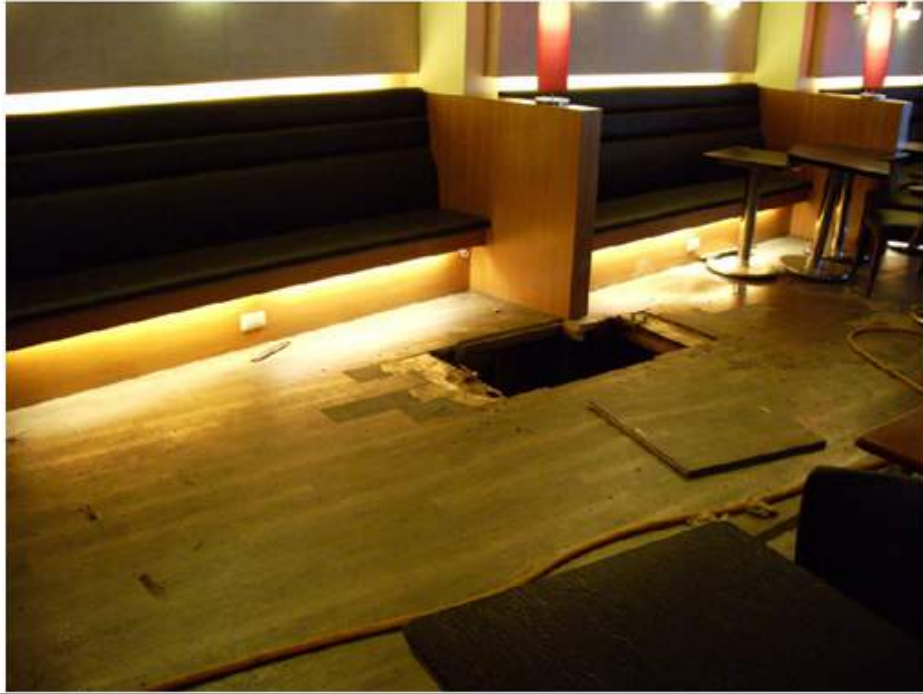
說明 1 事故現場一樓咖啡廳與地下一樓書店之夾層位置

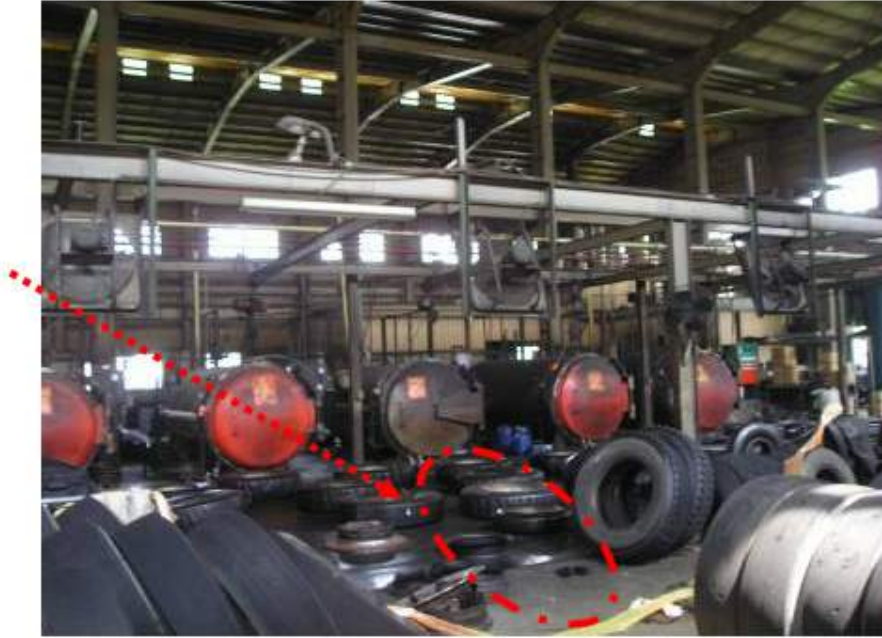
照片 1：災害現場位於該公司低溫硫化區。
