97 年度營造業以外行業重大職災實例

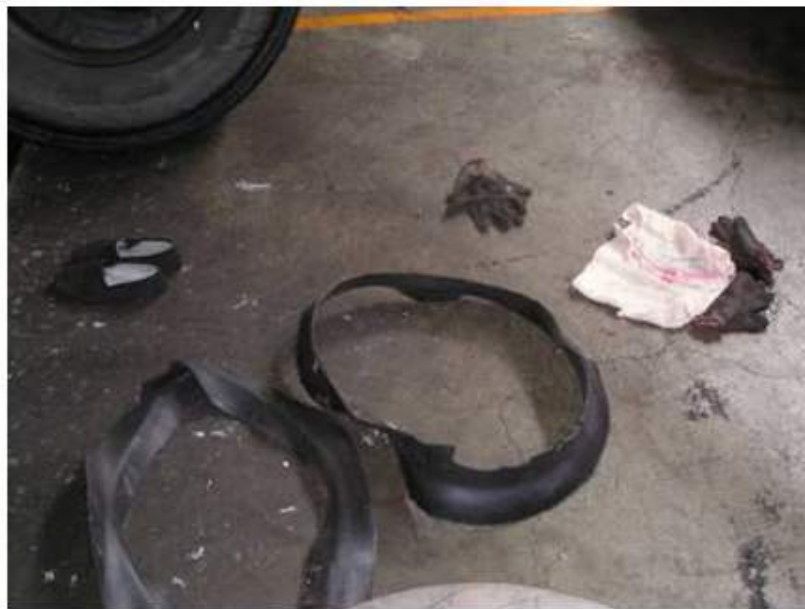
照片 2：距 4 號加硫鍋入口蓋板中心約 9 公尺處有 2 雙棉紗手套、
1 雙膠布鞋、1 個破裂襯帶。

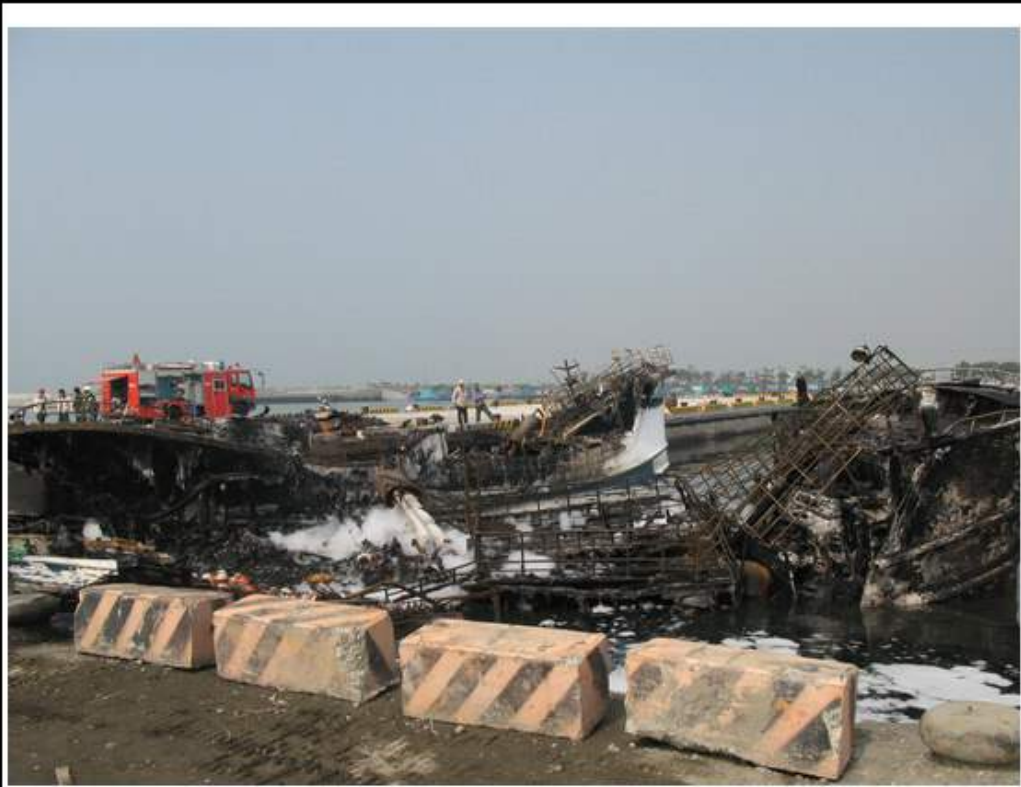
照片一：明○○○○號爆炸後波及到金○○號。
