## 從事鋼構作業發生墜落致死災害

一、行業分類：其他土木工程

二、災害類型：墜落、滾落

三、媒介物：移動式起重機

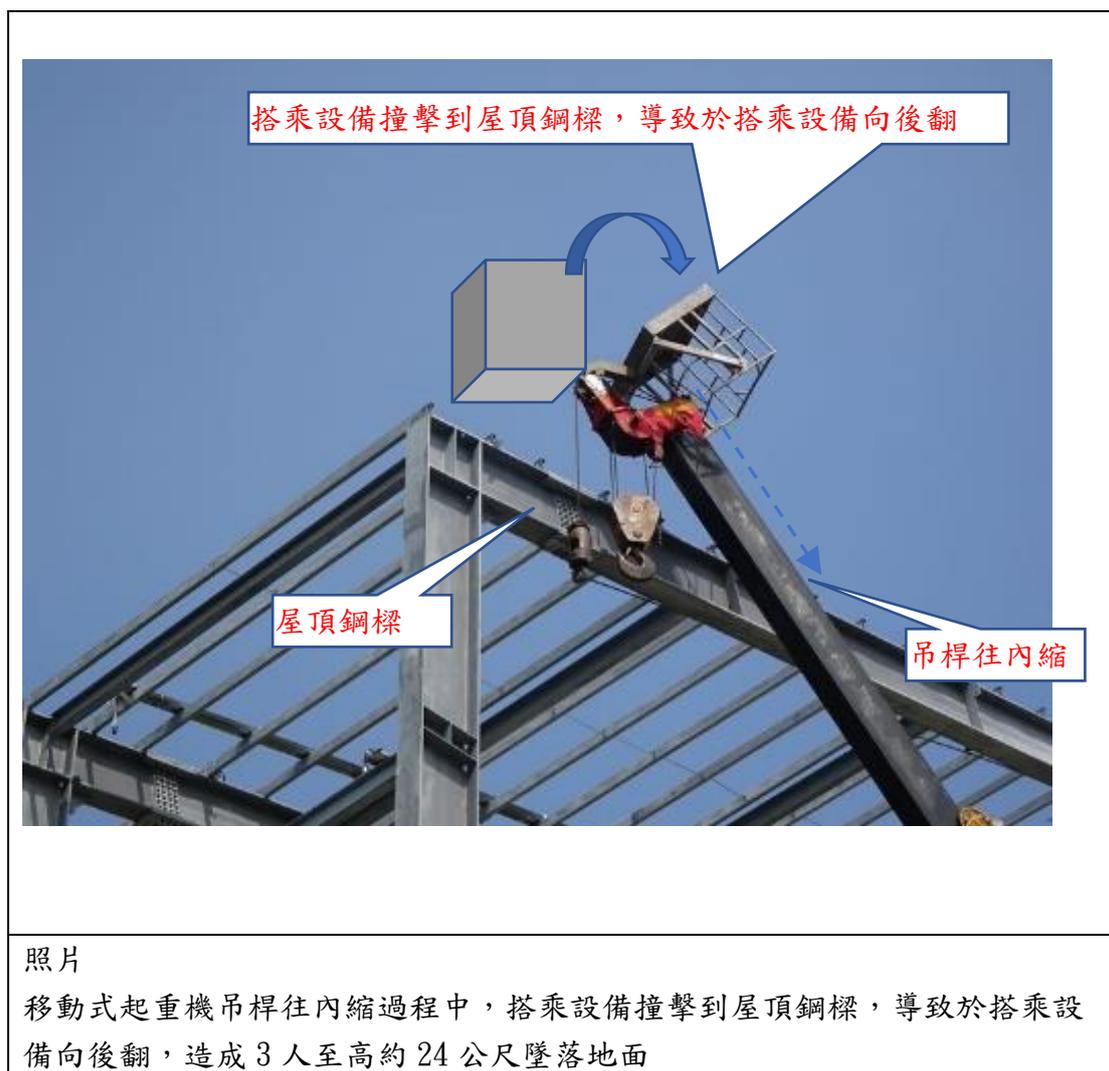
八、現場示意圖或照片：

A操作移動式起重機附加搭乘設備將00鋼構有限公司勞工B、C、D等3人從地面搭乘至鋼構屋頂，當搭乘設備升移至屋頂上方，接著將吊桿往內縮過程中，搭乘設備撞擊屋頂鋼樑，導致搭乘設備向後翻，造成3人至高約24公尺墜落地面，罹災B於當場死亡，C、D經送醫院急救，仍傷重不治死亡。

(一) 直接原因：移動式起重機吊桿往內縮過程中，搭乘設備撞擊屋頂鋼樑，導致於搭乘設備向後翻，造成B、C、D等3人至高約24公尺墜落地面。

(一) 雇主對於起重升降機具安全規則第35條第1項但書所定防止墜落措施，應辦理事項如下：「…二、使勞工佩戴安全帶或安全索。…」。(起重升降機具安全規則第35條第2項第2款暨職業安全衛生法第6條第1項)

(二) 雇主使用移動式起重機吊掛搭乘設備搭載或吊升人員作業時，應依下列規定辦理：「一、搭乘設備及懸掛裝置(含熔接、鉚接、鉸鏈等部分之施工)，應妥予安全設計，並事前將其構造設計圖、強度計算書及施工圖說等，委託中央主管機關認可之專業機構簽認，其簽認效期最長二年；效期屆滿或構造有變更者，應重新簽認之。…」(起重升降機具安全規則第38條第1項第1款暨職業安全衛生法第6條第1項)
