—— 勞動部職業安全衛生署 ——

重大職業災害案例

108 年重大職業災害實例

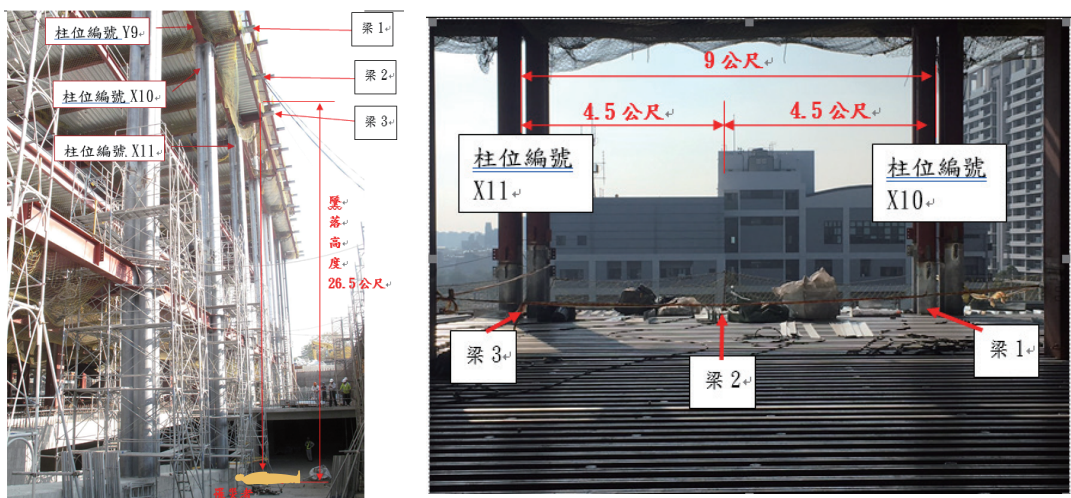
108年1月8日罹災者於距地下2樓地面高26.5公尺之4樓樓版邊緣從事收邊鋁分料作業時，自4樓樓版邊緣墜落地下2樓地面，傷重死亡造成罹災者多器官損傷及頭胸腹部鈍傷併雙腳，經119救護車送往醫院急救，傷重不治。

於距地下2樓地面高26.5公尺之4樓樓版邊緣從事收邊鋁分料作業時，因4樓樓版開口邊緣未設置具90公分以上之上欄杆、高度在35公分以上，55公分以下之中間欄杆或等效設備、腳趾板等構材與具有抵抗75公斤而無顯著變形之強度之護欄，及未指派鋼構組配作業主管於現場監督勞工作業之情況下，造成罹災者多器官損傷及頭胸腹部鈍傷併雙腳，經送醫後傷重死亡。

- 一、雇主依規定設置之護欄，應依下列規定辦理：一、具有高度九十公分以上之上欄杆、高度在三十五公分以上，五十五公分以下之中間欄杆或等效設備、腳趾板及杆柱等構材。...五、任何型式之護欄，其杆柱、杆件之強度及錨錠，應使整個護欄具有抵抗於上欄杆之任何一點，於任何方向加以七十五公斤之荷重，而無顯著變形之強度。
- 二、雇主對於鋼構之組立、架設、爬升、拆除、解體或變更等（以下簡稱鋼構組配）作業，應指派鋼構組配作業主管於作業現場辦理下列事項：「一、決定作業方法，指揮勞工作業。二、實施檢點，檢查材料、工具及器具等，並汰換其不良品。三、監督勞工確實使用個人防護具。四、確認安全衛生設備及措施之有效狀況。五、其他為維持作業勞工安全衛生所必要之設備及措施。」

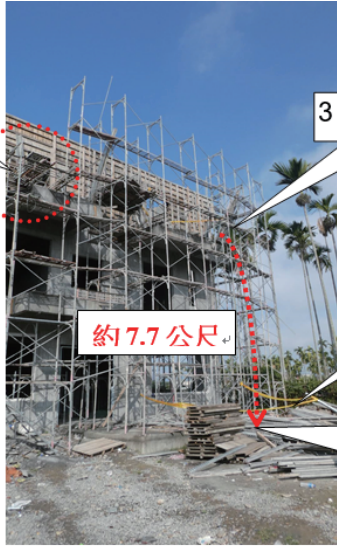
對於施工架上之載重限制未於明顯易見之處明確標示，且未規定不得超過其荷重限制，對於施工架工作臺構築，未就預期施工時之最大荷重，依結構力學原理妥為設計，施工架工作臺開口部分未設置護欄等防護設備；致罹災者自施工架工作臺外側開口墜落至地面造成頭部鈍性傷、氣血胸、下肢開放性骨折致創傷性休克死亡。

罹災者自3樓東北側陽臺處施工架工作臺墜落至地面。

罹災者墜落位置，墜落後遭飛落之鐵角材壓住。

- 一、雇主對於高度2公尺以上之屋頂、鋼樑、開口部分、...、工作臺、...等場所作業，勞工有遭受墜落危險之虞者，應於該處設置護欄、護蓋或安全網等防護設備。
- 二、雇主對於施工構臺、...、高度5公尺以上施工架、鋼構橋橋面板下方工作臺或其他類似工作臺等之構築及拆除，應依下列規定辦理：一、事先就預期施工時之最大荷重，依結構力學原理妥為設計，置備施工圖說，並指派所僱之專任工程人員簽章確認強度計算書及施工圖說。
- 三、雇主對於施工架上物料之運送、儲存及荷重之分配，應依下列規定辦理：一、...。三、施工架上之載重限制應於明顯易見之處明確標示，並規定不得超過其荷重限制及應避免發生不均衡現象。
- 四、雇主對於模板支撐組配、拆除作業，應指派模板支撐作業主管於作業現場辦理下列事項：一、決定作業方法，指揮勞工作業。二、...。五、其他為維持作業勞工安全衛生所必要之措施。

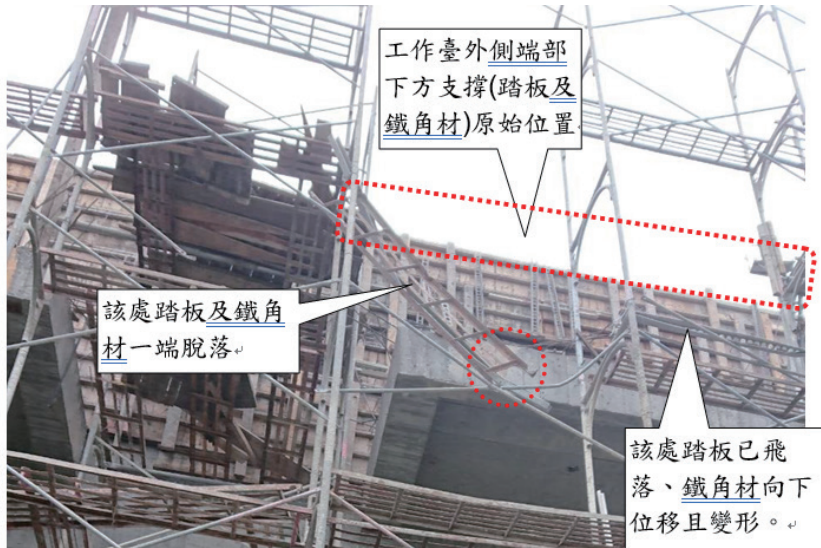
災害發生後現場照片。

工作臺外側端部下方支撐(踏板及鐵角材)原始位置

該處踏板及鐵角材一端脫落

該處踏板已飛落、鐵角材向下位移且變形。

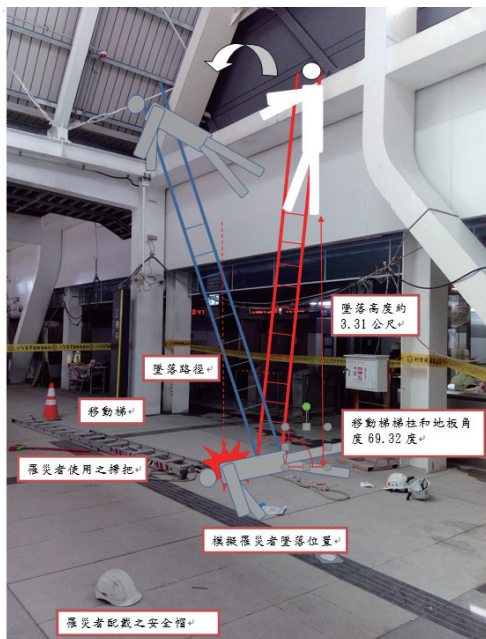
於移動梯上方未採取防止轉動之措施且高度2公尺以上處所進行作業，未架設施工架或其他方法設置工作臺，導致罹災者自移動梯墜落致心肌壁破裂及創傷血胸死亡。

模擬罹災者於移動梯進行清潔作業及墜落相關位置、移動梯梯柱和地板角度69.32度

- 一、雇主對於在高度二公尺以上之處所進行作業，勞工有墜落之虞者，應以架設施工架或其他方法設置工作臺。但工作臺之邊緣及開口部分等，不在此限。
- 二、雇主對於使用之移動梯，應符合下列之規定：一、...。四、應採取防止滑溜或其他防止轉動之必要措施。

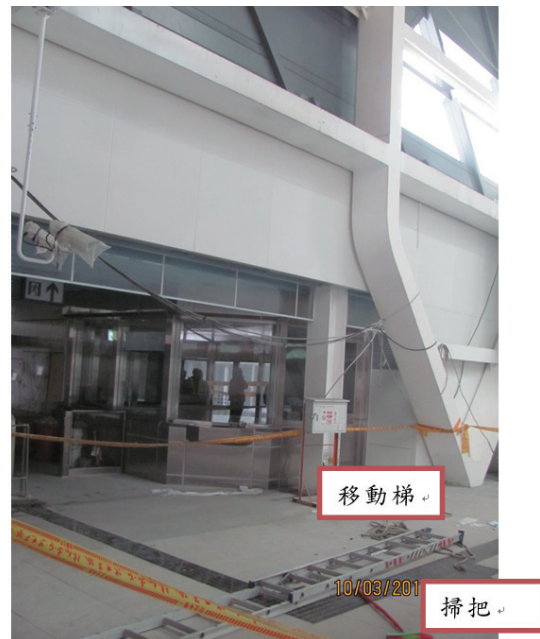
災害發生時罹災者使用之移動梯及掃把

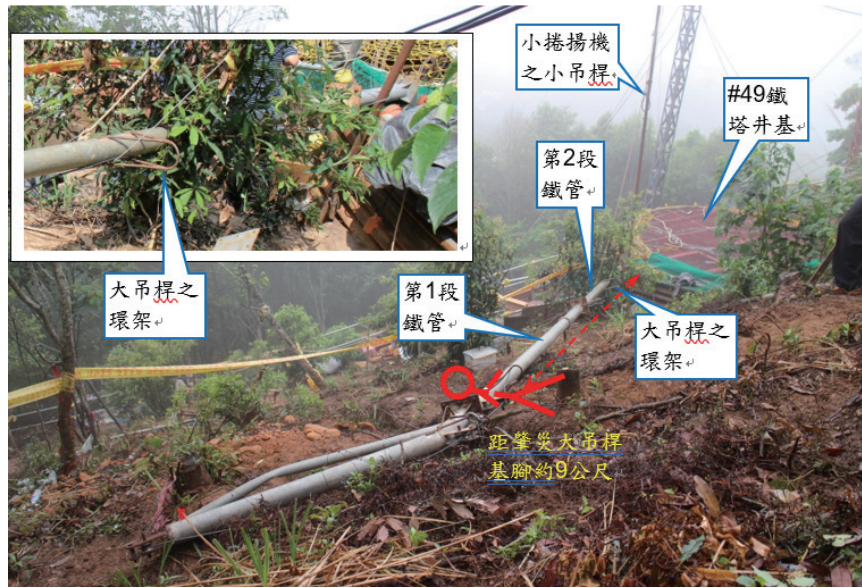
從事捲揚機吊運作業中未嚴禁人員進入吊掛物下方，致吊桿倒塌擊中距離吊桿約9公尺處之勞工，造成左胸鈍傷合併多發肋骨骨折、氣血胸、皮下氣腫，致創傷性休克死亡。

▶ 災害發生處，罹災勞工在距大吊桿基腳安裝約9公尺處遭倒塌之大吊桿擊中，送醫不治死亡。

- 一、機械、...工程之設計或施工者，應於設計、...或施工規劃階段實施風險評估，致力防止...工程施工時，發生職業災害。
- 二、雇主使勞工以捲揚機等吊運物料時，應依下列規定辦理：一、...。六、吊運作業中應嚴禁人員進入吊掛物下方及吊鏈、鋼索等內側角。
- 三、應依事業單位之規模、性質，訂定職業安全衛生管理計畫，要求各級主管及負責指揮、監督之有關人員執行。

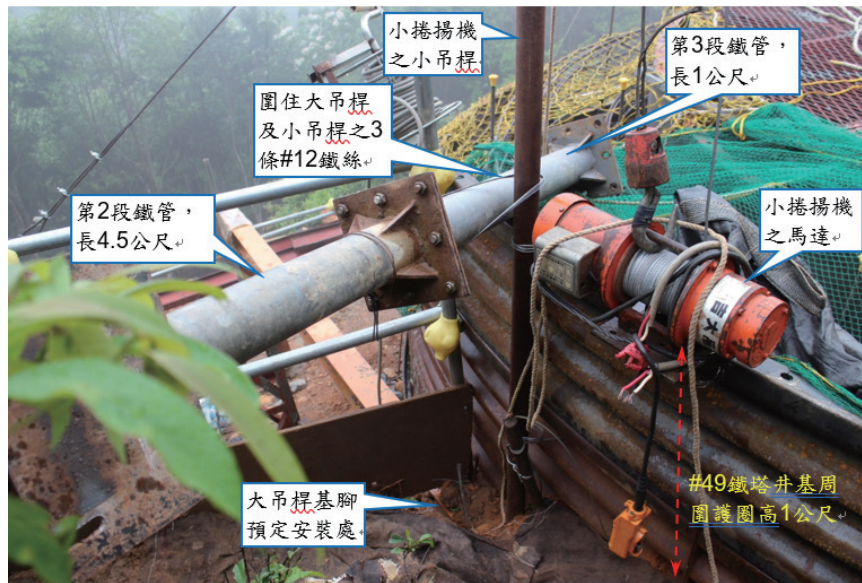
▶ 災害發生後大吊桿基腳部狀況，#49鐵塔井基周圍護圈高1公尺。

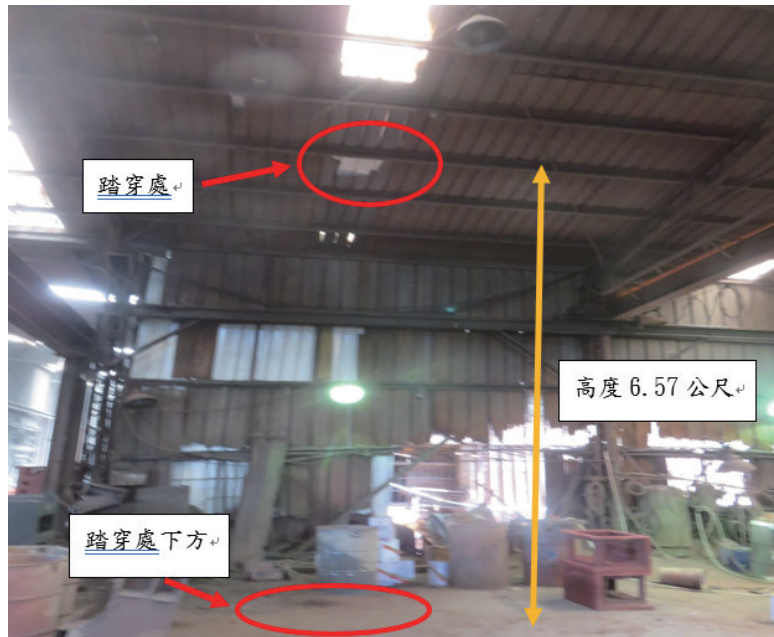
對勞工於鐵皮板、塑膠材料構築之屋頂從事作業時，未規劃安全通道，未於屋架上設置適當強度且寬度在30公分以上之踏板，亦未於屋架下方可能墜落範圍，裝設堅固格柵或安全網等防墜設施。對於在高度2公尺之高處作業，未使勞工戴用安全帽及使用安全帶。致勞工踏穿已腐蝕破損之屋頂鐵皮板，自高度約6.57公尺處墜落至地面送醫急救後，延至108年7月18日19時16分許因胸膈部挫傷併骨折器官損傷後發橫紋肌溶解，仍因傷重休克死亡。

▶
從事廠房屋頂修繕工程作業時，於屋架下方未裝設堅固格柵或安全網等防墜設施，致該勞工踩穿屋頂之鐵皮板而墜落，造成致死之職業災害

- 一、雇主使勞工從事屋頂作業時，應指派專人督導，並依下列規定辦理：一、...。三、於易踏穿材料構築之屋頂作業時，應先規劃安全通道，於屋架上設置適當強度，且寬度在30公分以上之踏板，並於下方適當範圍裝設堅固格柵或安全網等防墜設施。但雇主設置踏板面積已覆蓋全部易踏穿屋頂或採取其他安全工法，致無踏穿墜落之虞者，不在此限。於前項第三款之易踏穿材料構築屋頂作業時，雇主應指派屋頂作業主管於現場辦理下列事項：一、決定作業方法，指揮勞工作業。二、實施檢點，檢查材料、工具、器具等，並汰換不良品。三、監督勞工確實使用個人防護具。四、確認安全衛生設備及措施之有效狀況。五、其他為維持作業勞工安全衛生所必要之設備及措施。
- 二、雇主對於在高度2公尺以上之高處作業，勞工有墜落之虞者，應使勞工確實使用安全帶、安全帽及其他必要之防護具，但經雇主採安全網等措施者，不在此限。
- 三、使勞工從事屋頂作業時，應指派專人監督，於易踏穿材料構築之屋頂作業時，應先規劃安全通道，於屋架上設置適當強度，且寬度在三十公分以上之踏板，並於下方適當範圍裝設堅固格柵或安全網等防墜設施。

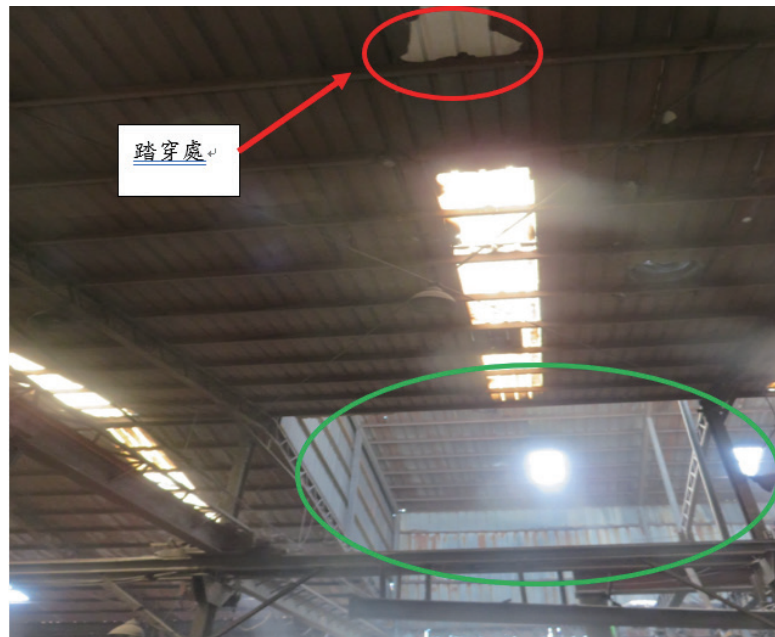
▶
本次工程更換鐵皮板區域外之屋頂墜落之位置。

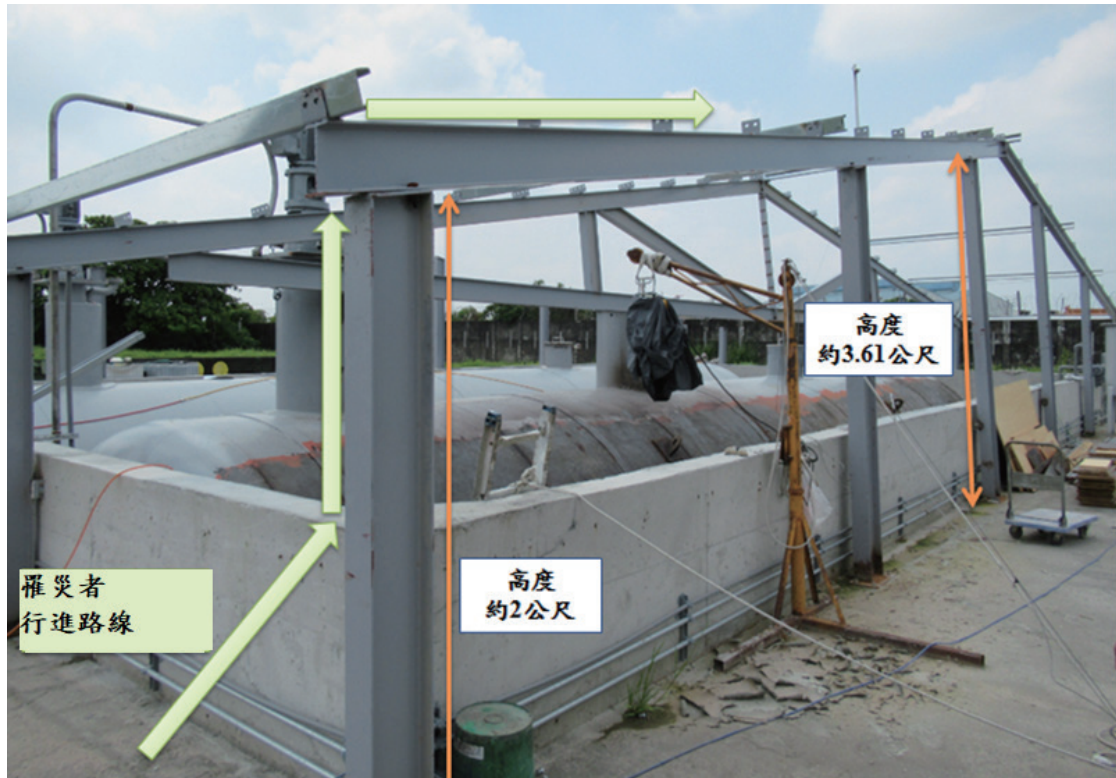
災害現場高度約8.2公尺之鋼構屋頂C型鋼拆卸作業，未設置安全網亦未使勞工確實使用安全帶、安全帽。對於鋼構之組立、架設、爬升、拆除、解體或變更等作業，未指派鋼構組配作業主管於作業現場辦理下列事項：一、決定作業方法，指揮勞工作業。二、實施檢點，檢查材料、工具及器具等，並汰換不良品。三、監督勞工確實使用個人防護具。四、確認安全衛生設備及措施之有效狀況。五、其他為維持作業勞工安全衛生所必要之設備及措施。對於高差超過1.5公尺以上之場所作業時，未設置能使勞工安全上下之設備。自高度約8.2公尺之鋼構屋頂墜落至地面，導致頭部撞擊傷重死亡。

- ▲ 罹災者行進路線示意圖，高差超過1.5公尺以上之場所作業，現場未設置能使勞工安全上下之設備。

- 一、雇主對於進入營繕工程工作場所作業人員，應提供適當安全帽，並使其正確戴用。
- 二、雇主對於高度二公尺以上之屋頂、鋼樑、開口部分、階梯、樓梯、坡道、工作臺、擋土牆、擋土支撐、施工構臺、橋樑墩柱及橋樑上部結構、橋臺等場所作業，勞工有遭受墜落危險之虞者，應於該處設置護欄、護蓋或安全網等防護設備。雇主設置前項設備有困難，或因作業之需要臨時將護欄、護蓋或安全網等防護設備拆除者，應採取使勞工使用安全帶等防止墜落致勞工遭受危險之措施。
- 三、雇主對於鋼構之組立、架設、爬升、拆除、解體或變更等（以下簡稱鋼構組配）作業，應指派鋼構組配作業主管於作業現場辦理下列事項：一、決定作業方法，指揮勞工作業。二、實施檢點，檢查材料、工具及器具等，並汰換不良品。三、監督勞工確實使用個人防護具。四、確認安全衛生設備及措施之有效狀況。五、其他為維持作業勞工安全衛生所必要之設備及措施。
- 四、雇主對勞工於高差超過1.5公尺以上之場所作業時，應設置能使勞工安全上下之設備。

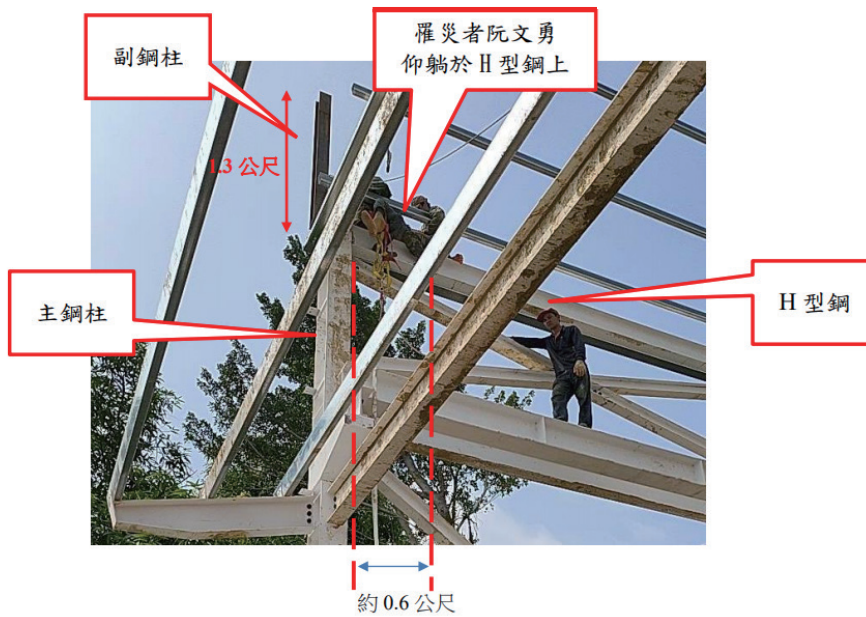
罹災者坐在H型鋼上，距離地面約9公尺，將長度約1.3公尺副鋼柱焊接於主鋼柱頂端上，罹災者所坐位置距離該副鋼柱約0.6公尺。

- 一、雇主對於鋼構之組立、架設、爬升、拆除、解體或變更等（以下簡稱鋼構組配）作業，應指派鋼構組配作業主管於作業現場辦理下列事項：一、決定作業方法，指揮勞工作業。二、實施檢點，檢查材料、工具及器具等，並汰換不良品。三、監督勞工確實使用個人防護具。四、確認安全衛生設備及措施之有效狀況。五、其他為維持作業勞工安全衛生所必要之設備及措施。
- 二、對勞工於鋼架等致有觸及高導電性接地物之虞之場所，作業時所使用之交流電焊機，應有自動電擊防止裝置。
- 三、雇主對勞工於作業中或通行時，有接觸絕緣被覆配線或移動電線或電氣機具、設備之虞者，應有防止絕緣被覆破壞或老化等致引起感電危害之設施。
- 四、雇主對勞工於高差超過1.5公尺以上之場所作業時，應設置使勞工安全上下之設備。
- 五、雇主為避免漏電而發生感電危害，應依下列狀況，於各該電動機具設備之連接電路上設置適合其規格，具有高敏感度、高速型，能確實動作之防止感電用漏電斷路器：.....三、於建築或工程作業使用之臨時用電設備。
- 六、對於高度二公尺以上之屋頂、鋼樑、開口部分...等場所作業，勞工有遭受墜落危險之虞者，應於該處設置護欄、護蓋或安全網等防護設備。

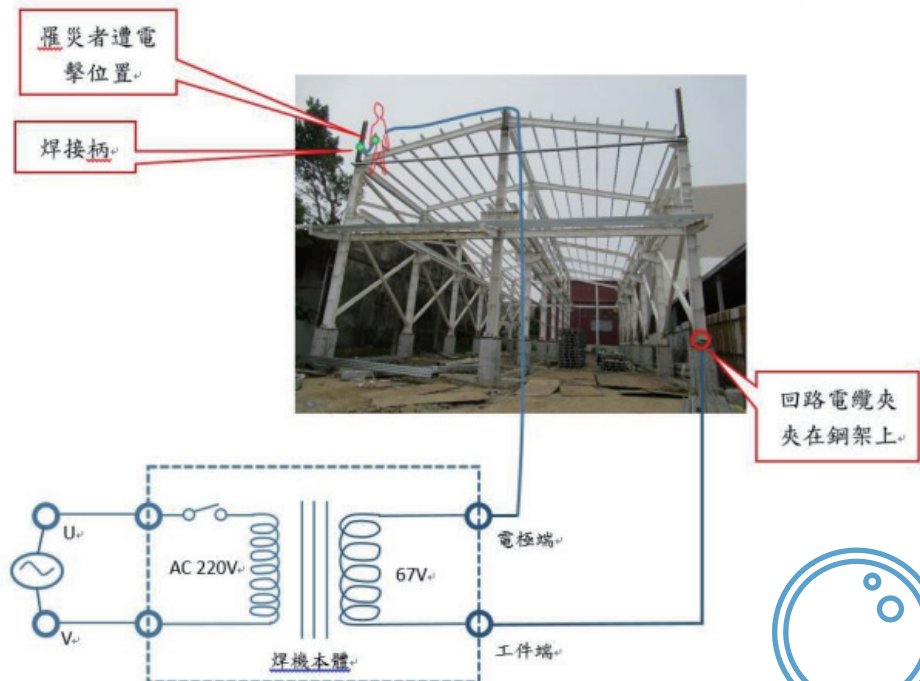
雇主對於鋼構之組立作業，未指派鋼構組配作業主管於作業現場辦理相關事項。雇主對勞工於鋼架等致有觸及高導電性接地物之虞之場所，作業時所使用之交流電焊機，未有自動電擊防止裝置。雇主對勞工於作業中，有接觸絕緣被覆配線或移動電線或電氣機具、設備之虞者，未有防止絕緣被破壞或老化等致引起感電危害之設施。導致罹災者使用交流電焊機從事鋼構組裝焊接作業時，遭受67伏特電壓電擊，致傷重死亡。

研判發生災害當時罹災者於屋頂H型鋼上進行焊接作業時，電流經電焊機電極端至焊接電線、焊接電線絕緣被覆破損處、身體右上臂近腋下處、身體下半身與H型鋼接觸位置、鋼架傳至回路電纜夾工件端而形成電流迴路。

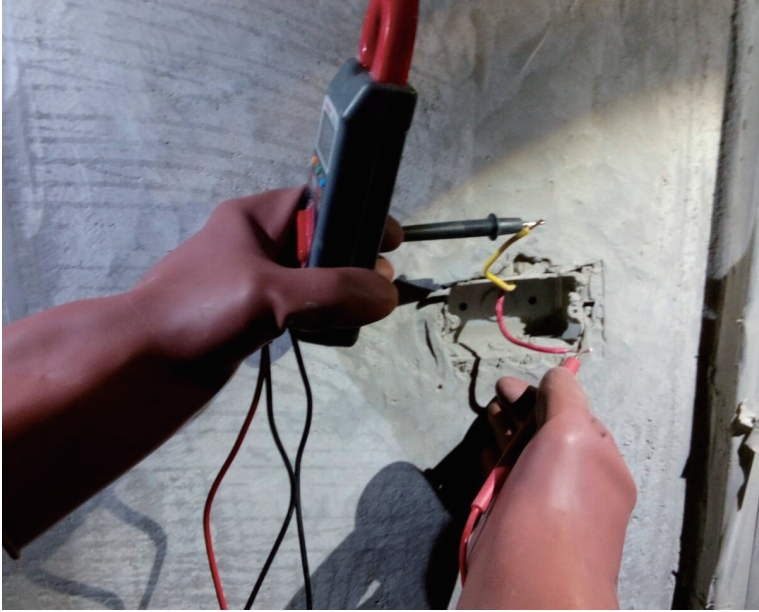
電線裸露未絕緣包覆，經量測電壓值高達227伏特，距離電線所處之牆面約35公分，有1組施工架。電力線線路連接至地下層一樓配電開關箱上漏電斷路器，該漏電斷路器規格為動作時間0.1sec內，額定靈敏度電流300毫安培。罹災者當時戴用之手套樣式，材質為尼龍氨綸織物，黑色部分塗有丁腈橡膠發泡，功用有止滑、防油汙、透氣性、人體親和度、智慧型手機觸控、防切割、防熱，未說明有絕緣功用。致罹災者不慎於左手姆指碰觸到帶電之電線時，因漏電斷路器無法及時跳脫提供保護，致發生輸配電線路感電引起心因性休克致死。

◀ 電線裸露未絕緣包覆，經量測電壓值達227伏特。

- 一、雇主為避免漏電而發生感電危害，應於建築或工程作業使用之臨時用電設備，於各該電動機具設備之連接電路上設置適合其規格，具有高敏感度、高速型，能確實動作之防止感電用漏電斷路器。
- 二、雇主使勞工於低壓電路從事檢查、修理等活線作業時，應使該作業勞工戴用絕緣用防護具，或使用活線作業用器具或其他類似之器具。
- 三、應依事業單位之規模、性質，訂定職業安全衛生管理計畫，要求各級主管及負責指揮、監督之有關人員執行。
- 四、對新僱勞工或在職勞工於變更工作前，應使其接受適於各該工作必要之安全衛生教育訓練。

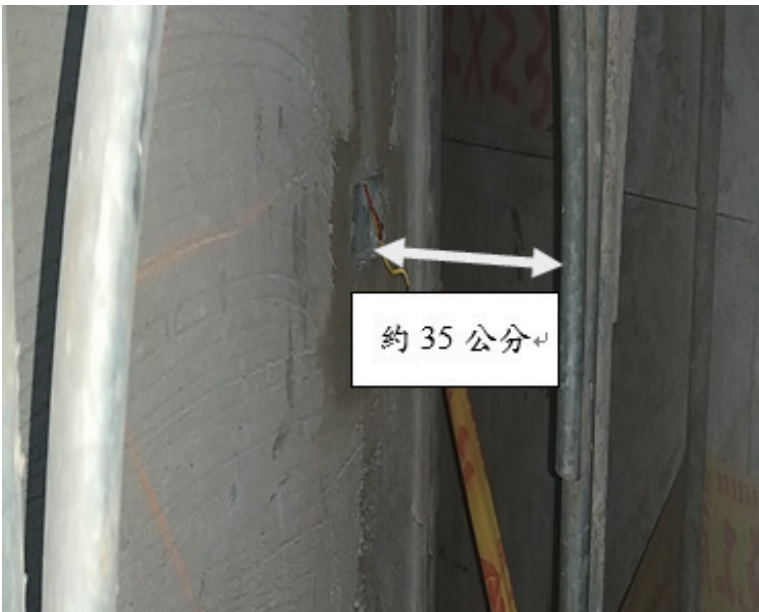
◀ 距離電線所處之牆面約35公分，有1組施工架。

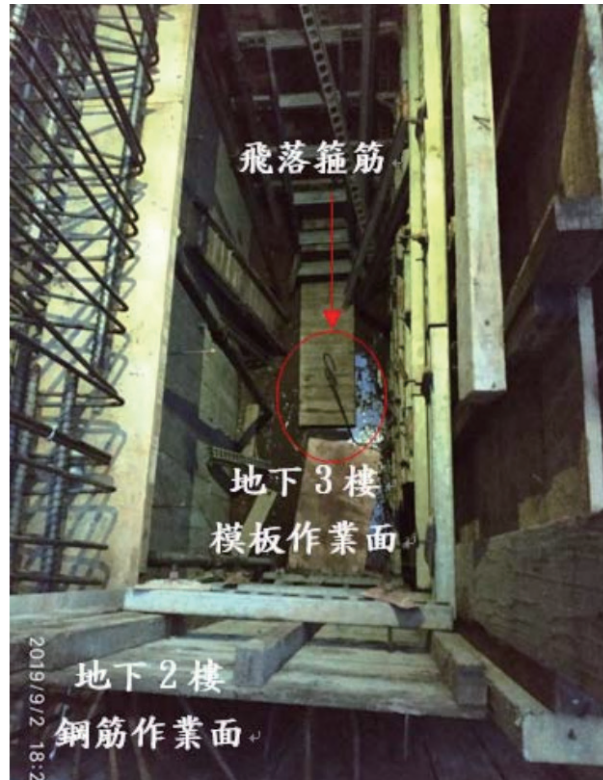
罹災者於本工程地下3樓進氣管道間從事模板組立作業，同一工作場所勞工同時於地下2樓從事鋼筋綁紮作業，因當時雇主未於進氣管道間設置防止物體飛落之設備（如設置覆網或蓋板等），致罹災者遭飛落之箍筋擊傷，造成肋骨骨折、肺動脈栓塞及左側張力性氣胸，最後因缺氧性腦病變及呼吸衰竭死亡。

- ▶ 罹災者於地下3樓進氣管道間之模板作業面位置（含飛落箍筋）。

- 一、使勞工於地下2樓從事鋼筋綁紮作業，於進氣管道間設置防止物體飛落之設備（如設置覆網或蓋板等）。
- 二、實施模板組立工程作業檢點訂定檢點手冊或檢點表，並據以實施作業檢點。
- 三、應依事業單位之規模、性質，訂定職業安全衛生管理計畫，要求各級主管及負責指揮、監督之有關人員執行。
- 四、對新僱勞工或在職勞工於變更工作前，應使其接受適於各該工作必要之安全衛生教育訓練。

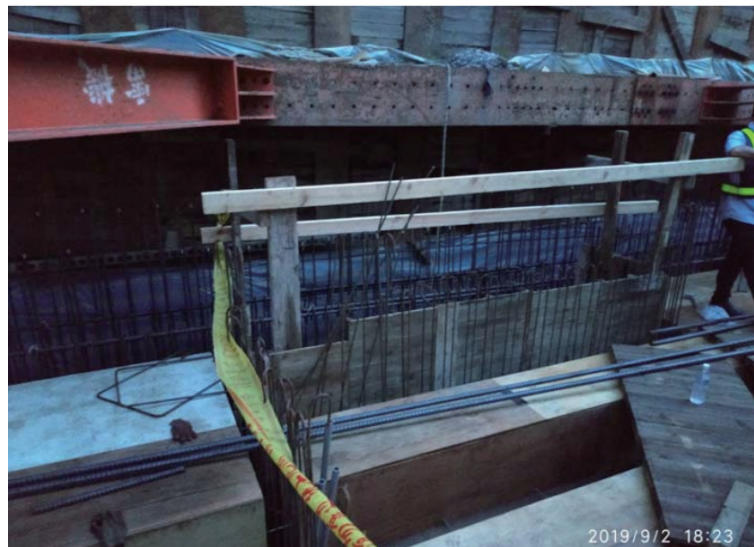
- ▶ 地下2樓進氣管道間周圍設置有垂直高度為135公分之臨時護欄。

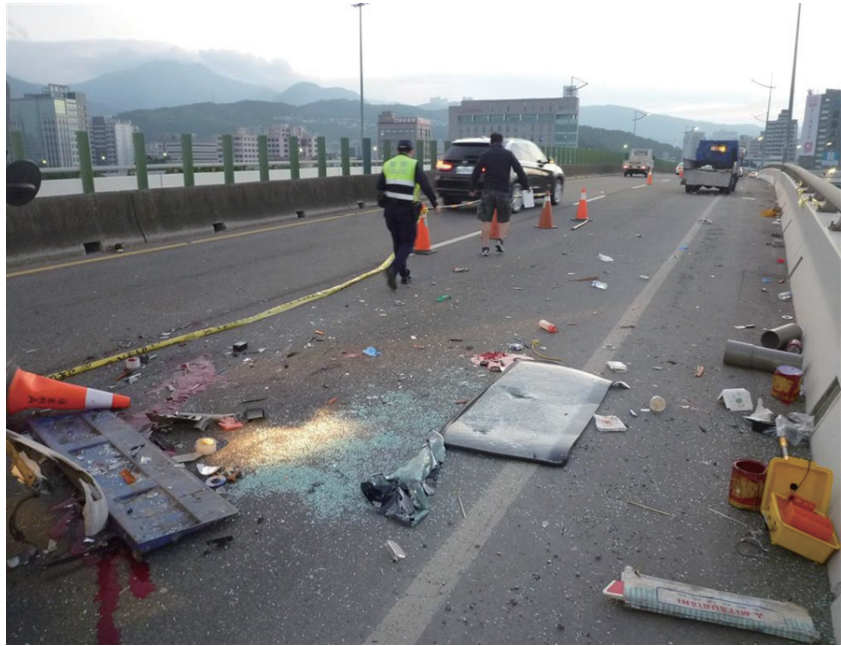
從事公路施工作業，未依交通維持計畫規定設置交通管制設施。從事道路施工作業，未於適當處所設置交通安全防護設施或交通引導人員。使用道路作業，未指派專人指揮勞工作業及確認依交通管制圖說之管制設施施作。罹災者遭車輛撞擊，致頭部外傷及左腿開放性骨折，後因出血性休克而死亡。

▶
肇事車輛將施工車輛撞擊至前方約35.8公尺。

- 一、工程之設計或施工者，應於設計或施工規劃階段實施風險評估，致力防止工程施工時，發生職業災害。
- 二、雇主對於使用道路作業之工作場所，為防止車輛突入等引起之危害，應依下列規定辦理：一、從事公路施工作業，應依所在地直轄市、縣（市）政府審查同意之交通維持計畫或公路主管機關所核定圖說，設置交通管制設施。五、於勞工從事道路挖掘、施工、工程材料吊運作業、道路或路樹養護等作業時，應於適當處所設置交通安全防護設施或交通引導人員。七、日間封閉車道、路肩逾二小時或夜間封閉車道、路肩逾一小時者，應...指派專人指揮勞工作業及確認依交通管制圖說之管制設施施作。
- 三、應依事業單位之規模、性質，訂定職業安全衛生管理計畫，要求各級主管及負責指揮、監督之有關人員執行。
- 四、對新僱勞工或在職勞工於變更工作前，應使其接受適於各該工作必要之安全衛生教育訓練。

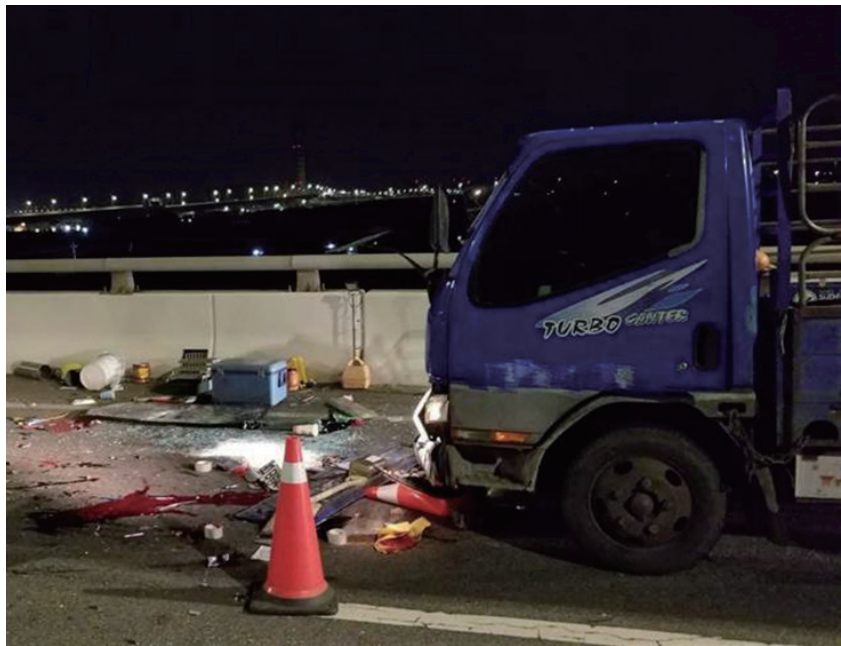
▶
事現場撞擊力量大，東西散落一地。

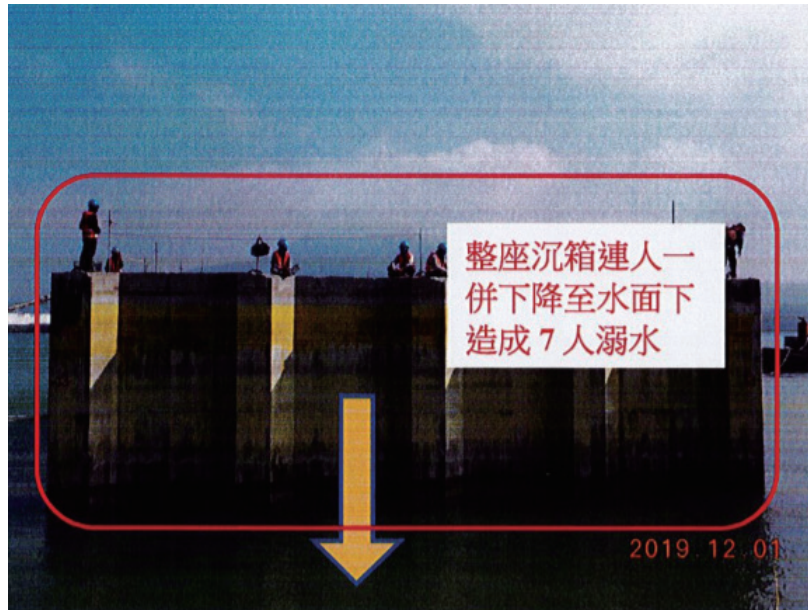
▶ 災害現場示意圖。

事發當時甲公司所僱6名勞工與承攬人所僱勞工1名，於南堤側海上從事沉箱拖曳及堆置作業，因作業前未能事先規劃拖曳航道及調查海床地形狀況，致進行沉箱堆置時未能及時疏濬海床上堆積之淤泥，造成沉箱下沉過程中發生不均勻沉陷而傾斜，使得當時在沉箱上作業之7名勞工隨之落海，最後3名勞工因溺水窒息死亡及4名勞工受傷。

- 一、雇主以預鑄法施放沉箱時，應依下列規定辦理：一、預鑄沉箱堆置應平穩、堅固。四、對拖曳航道應事先規劃，如深度不足時，應即予疏濬。
- 二、事業單位以其事業之全部或一部分交付承攬時，應於事前告知該承攬人有關其事業工作環境、危害因素暨本法及有關安全衛生規定應採取之措施。
- 三、事業單位與承攬人、再承攬人分別僱用勞工共同作業時，為防止職業災害，原事業單位應採取下列必要措施：
 - (一)、設置協議組織，並指定工作場所負責人，擔任指揮、監督及協調之工作。
 - (二)、工作之連繫與調整。
 - (三)、工作場所之巡視。
- 四、機械、設備、器具、原料、材料等物件之設計、製造或輸入者及工程之設計或施工者，應於設計、製造、輸入或施工規劃階段實施風險評估，致力防止此等物件於使用或工程施工時，發生職業災害。
- 五、雇主應依其事業單位之規模、性質，訂定職業安全衛生管理計畫，要求各級主管及負責指揮、監督之有關人員執行...

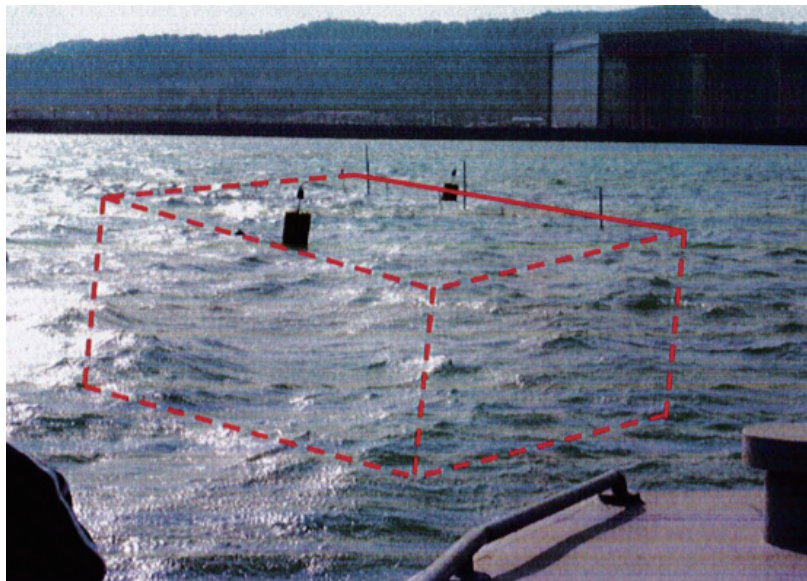
▶ 現場沉箱沉沒位置。

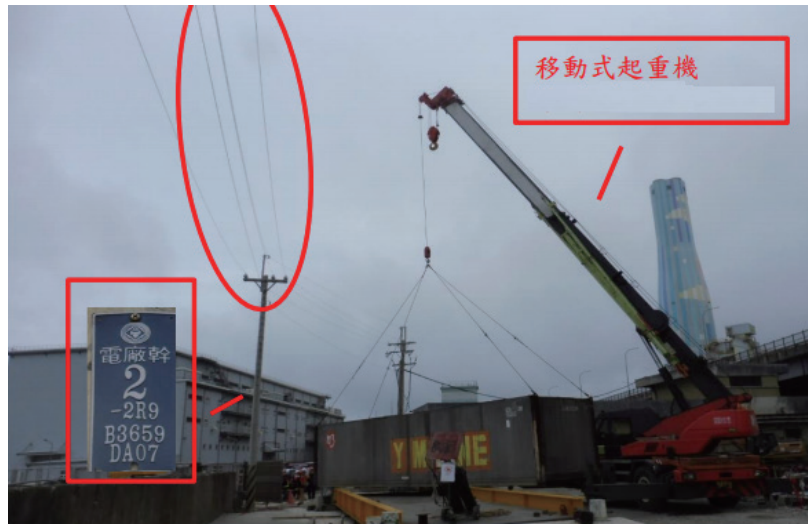
現場係從事貨櫃屋定位作業，且所用之輪行起重機，其吊掛鋼索為金屬材質，現場架空電線之電壓為11.4仟伏(kv)，且該電線未裝置絕緣用防護裝備，同時吊掛鋼索及架空電線有接觸破損痕跡。因該電線未裝置絕緣用防護設備(如絕緣套管)，電流即透過吊掛鋼索傳至貨櫃屋，再由接觸貨櫃屋之手部經由身體傳至大地，因而形成感電迴路，致勞工A因多重器官衰竭死亡，而勞工B經住院治療後返家休養。

- ▶ 現場高壓電線未裝設絕緣套管。

- 一、雇主對勞工於架空電線或電氣機具電路之接近場所從事工作物之裝設、解體、檢查、修理、油漆等作業及其附屬性作業或使用車輛系營建機械、移動式起重機、高空工作車及其他有關作業時，該作業使用之機械、車輛或勞工於作業中或通行之際，有因接觸或接近該電路引起感電之虞者，雇主除應使勞工與帶電體保持規定之接近界限距離外，並應設置護圍、或於該電路四周裝置絕緣用防護裝備等設備或採取移開該電路之措施。但採取前述設施顯有困難者，應置監視人員監視之。
- 二、雇主對於移動式起重機，為防止其作業中發生翻倒、被夾、感電等危害，應事前調查該起重機作業範圍之地形、地質狀況、作業空間、運搬物重量與所用起重機種類、型式及性能等，並適當決定下列事項及採必要措施：
 - 三、配置移動式起重機之操作者、吊掛作業者、指揮者及其他相關作業者之職務與作業指揮體系。
- 三、雇主對於使用起重機具從事吊掛作業之勞工，應使其辦理下列事項：
 - 六、當荷物起吊離地後，不得以手碰觸荷物，並於荷物剛離地面時，引導起重機具暫停動作，以確認荷物之懸掛有無傾斜、鬆脫等異狀。
- 四、對新僱勞工或在職勞工於變更工作前，應使其接受適於各該工作必要之安全衛生教育訓練。

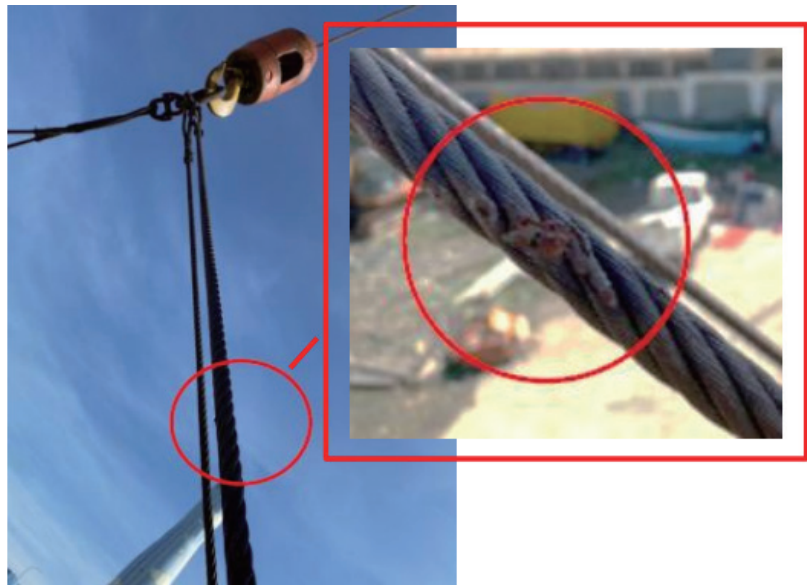
- ▶ 因移動式起重機之吊掛鋼索觸碰高壓電線，造成鋼索有顯著破損。

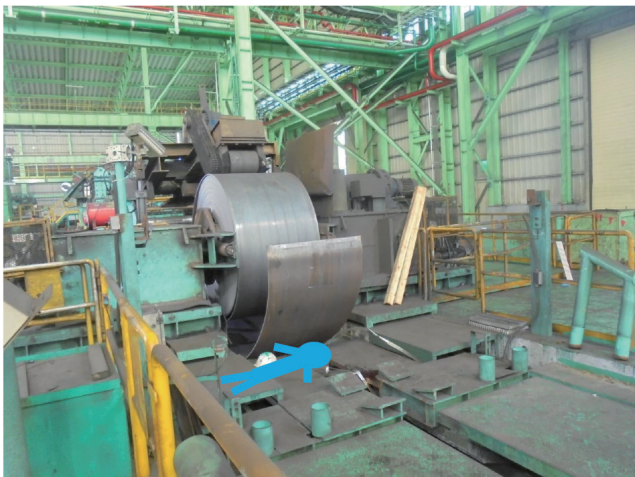
固定鋼捲之直頭機上壓輪因磨耗而摩擦係數折減，致防止鋼捲片滑動之磨擦力不足，當協同作業勞工以剪刀剪斷鋼捲上的4條打包鋼帶瞬間，鋼捲片滑動、解壓並掉落，掉落之鋼捲片擊中在入料區作業之罹災者胸部，造成罹災者肋骨骨折，引起呼吸性休克死亡。

▲ 災害發生處(解捲機入料區)。

- 一、雇主對於工作場所有物體飛落之虞者，應設置防止物體飛落之設備，並供給安全帽等防護具，使勞工戴用。
- 二、雇主應依其事業單位之規模、性質，訂定職業安全衛生管理計畫，要求各級主管及負責指揮、監督之有關人員執行。

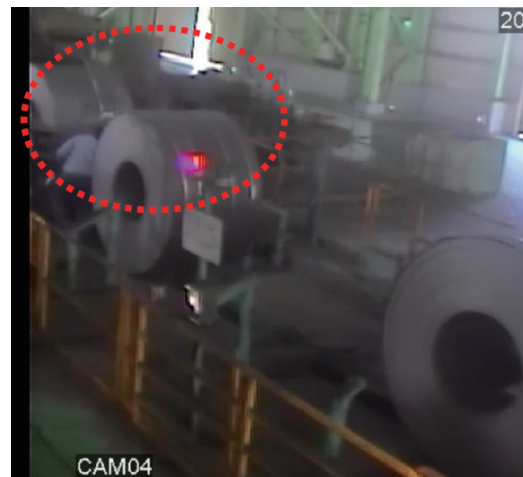
▲ 鋼捲片掉落並撞擊罹災者。

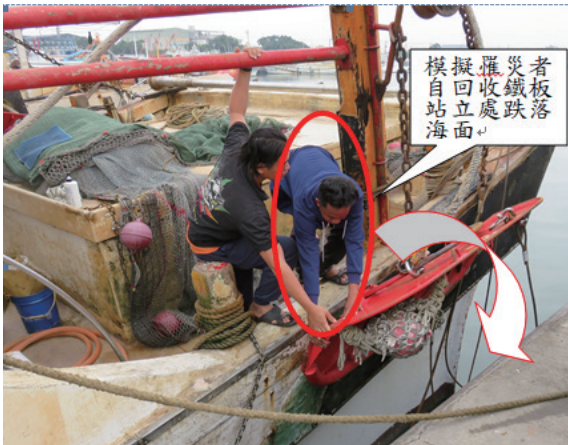
罹災者站立於船尾左側船舷平台從事回收鐵板作業，因未穿著救生衣及未使用安全帶之情況下作業，漁船行駛中遭遇大浪衝擊，致罹災者落海溺斃。

- ▲ 罹災者站立於船尾左側船舷從事回收鐵板作業時，遭遇大浪衝擊，致落海溺斃。

- 一、雇主對於水上作業勞工有落水之虞時，應使勞工穿著救生衣，設置監視人員及救生設備。
- 二、雇主對新僱勞工或在職勞工於變更工作前，應使其接受適於各該工作必要之一般安全衛生教育訓練。

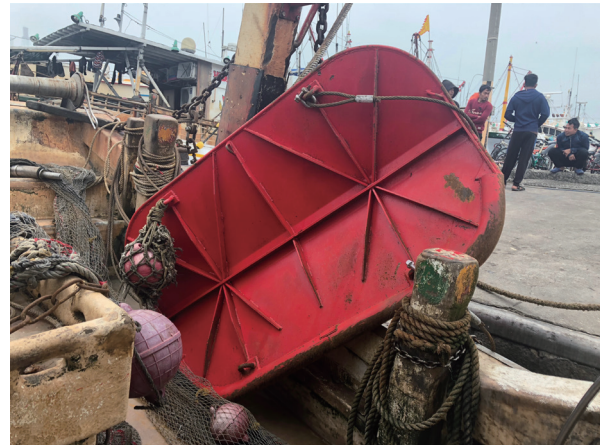
- ▲ 鐵板為沈底拖網使用（長度約198公分、寬度約116公分、重約130公斤）。

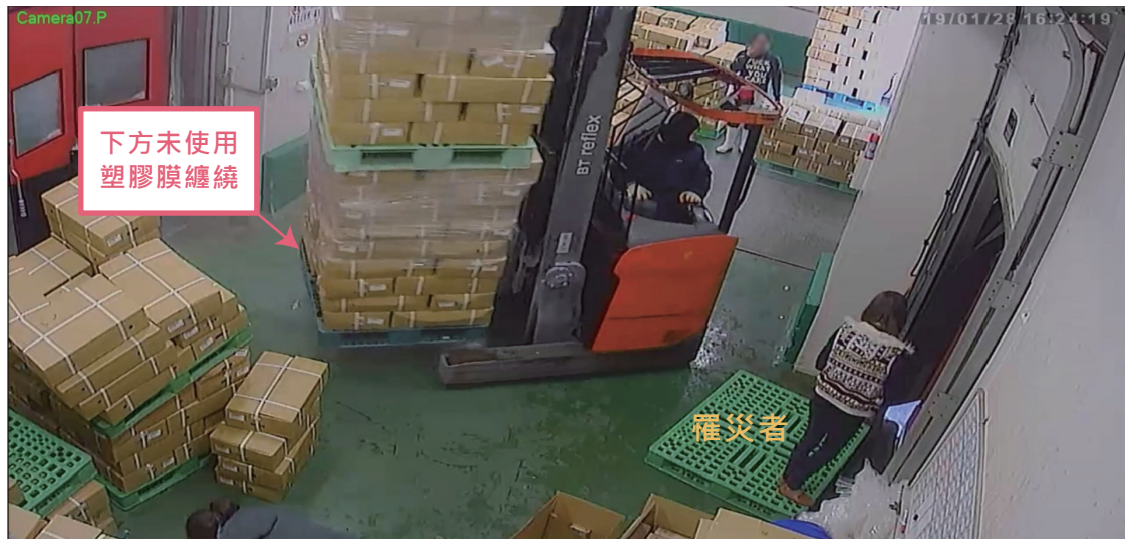
堆高機操作人員以倒車方式叉舉堆疊二棧板貨物，貨物未緊靠後扶架及貨物下方部分未使用塑膠膜纏繞固定，當堆高機90度向其右後方轉彎時，因其迴轉半徑小，離心力大，致棧板上貨物傾斜倒塌，壓擊罹災者造成顏面挫裂傷骨折出血、顱腦損傷、胸廓骨折，中樞神經性併創傷性休克死亡。

- ▲ 罹災者同事駕駛堆高機載運包裝冷凍雞肉箱(分裝於2個棧板並採堆疊方式放置於貨叉上)，雞肉箱未緊靠後扶架，棧板上包裝冷凍雞肉箱下方部分未使用塑膠膜纏繞。

- 一、雇主對於堆高機之操作，不得超過該機械所能承受之最大荷重，且其載運之貨物應保持穩固狀態，防止翻倒。
- 二、雇主使用堆高機之托板或撬板時，應具有充分能承受積載之貨物重量之強度。

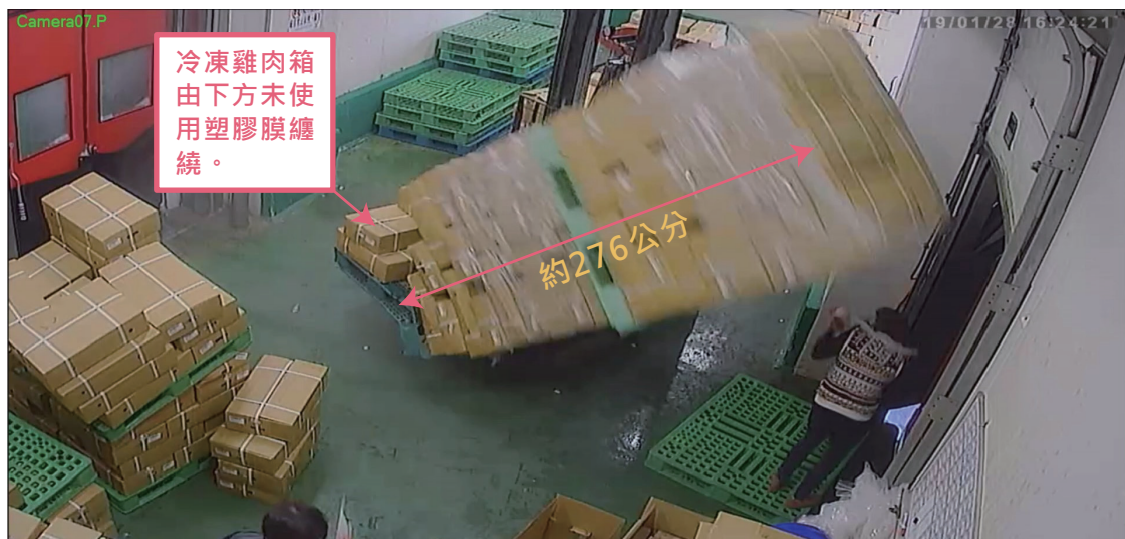
- ▲ 罹災者同事駕駛堆高機載運包裝冷凍雞肉箱(約1,350公斤)，於廠內出貨區轉彎時，塑膠棧板已斷裂，致從事貨車點貨作業罹災者遭倒塌雞肉箱壓擊死亡。

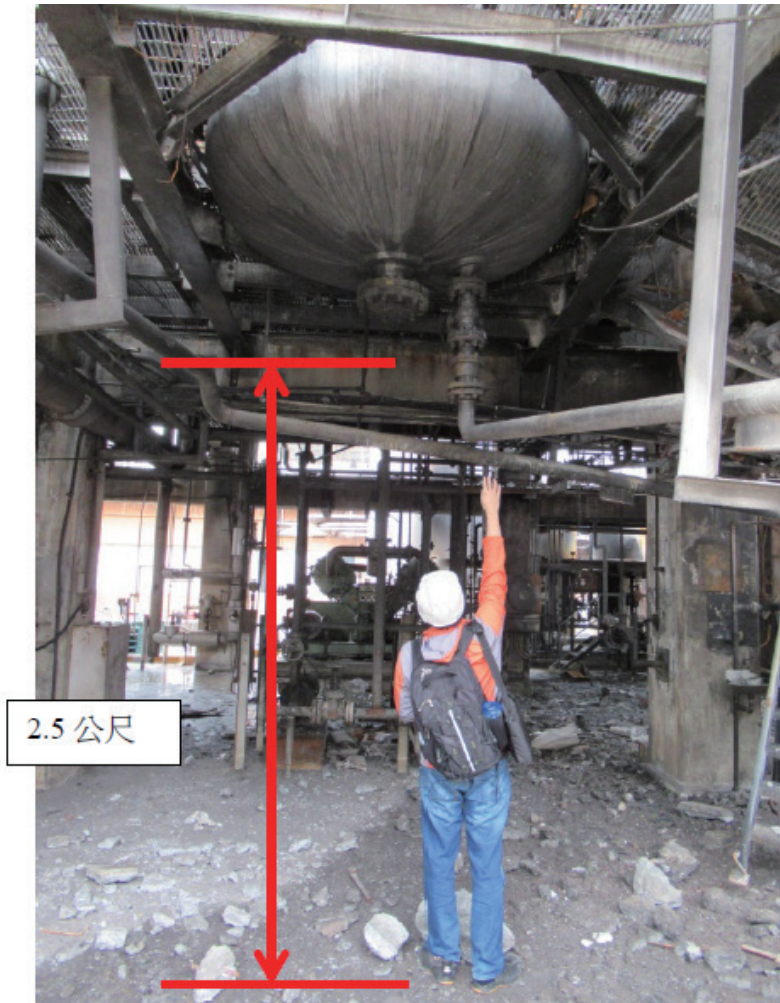
從事反應器定期工檢前排空置換作業，未依工作程序書作業，於反應器底部及馬達間加裝之高壓軟管破裂，致R11洩漏且汽化後蓄積於現場，遭引燃後致勞工2死2傷。

▲ 未崩塌反應器C槽底，模擬反應器A之閥門高度。

- 一、雇主對於作業場所有易燃液體之蒸氣、可燃性氣體或爆燃性粉塵以外之可燃性粉塵滯留，而有爆炸、火災之虞者，應依危險特性採取通風、換氣、除塵等措施：
 - (一)、指定專人對於前述蒸氣、氣體之濃度，於作業前測定之。
 - (二)、蒸氣或氣體之濃度達爆炸下限值之百分之三十以上時，應即刻使勞工退避至安全場所，並停止使用煙火及其他為點火源之虞之機具，並應加強通風。
 - (三)、使用之電氣機械、器具或設備，應具有適合於其設置場所危險區域劃分使用之防爆性能構造。
- 二、雇主使勞工使用危險物從事作業前，應確認所使用物質之危險性，採取預防之必要措施。
- 三、雇主對於化學設備或其附屬設備，為防止因爆炸、火災、洩漏等造成勞工之危害，應保持溫度計、壓力計或其他計測裝置於正常操作功能。
- 四、雇主應依其事業單位之規模、性質，訂定職業安全衛生管理計畫，要求各級主管及負責指揮、監督之有關人員執行。
- 五、第一類事業人數在二百人以上之事業單位，於引進或修改製程、作業程序、材料及設備前，應評估其職業災害之風險，並採取適當之預防措施。
- 六、雇主對新僱勞工或在職勞工，應使其接受適於各工作必要之一般安全衛生教育訓練。

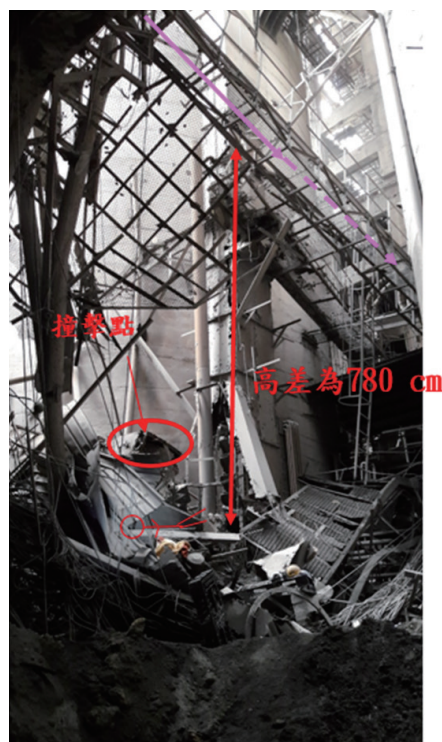
罹災者巡視作業結束後，於行走連接生料磨房預熱機之通道欲至冷卻機房熟料辦公室過程中，因設置之高差780公分之通道一側未設置扶手且現場未有適當照明設備，致不慎自通道墜落，造成其全身多處骨折併顱腦損傷，導致創傷性休克當場死亡。

- ▲ 連接生料磨房與預熱機之通道面罹災者墜落處至被發現處之間高差約780公分。

- 一、雇主對勞工於橫隔兩地之通行時，應設置扶手、踏板、梯等適當之通行設備。
- 二、雇主對於易因光線不足引起勞工災害之場所之照明設備，應保持其適當照明，遇有損壞，應即修復。

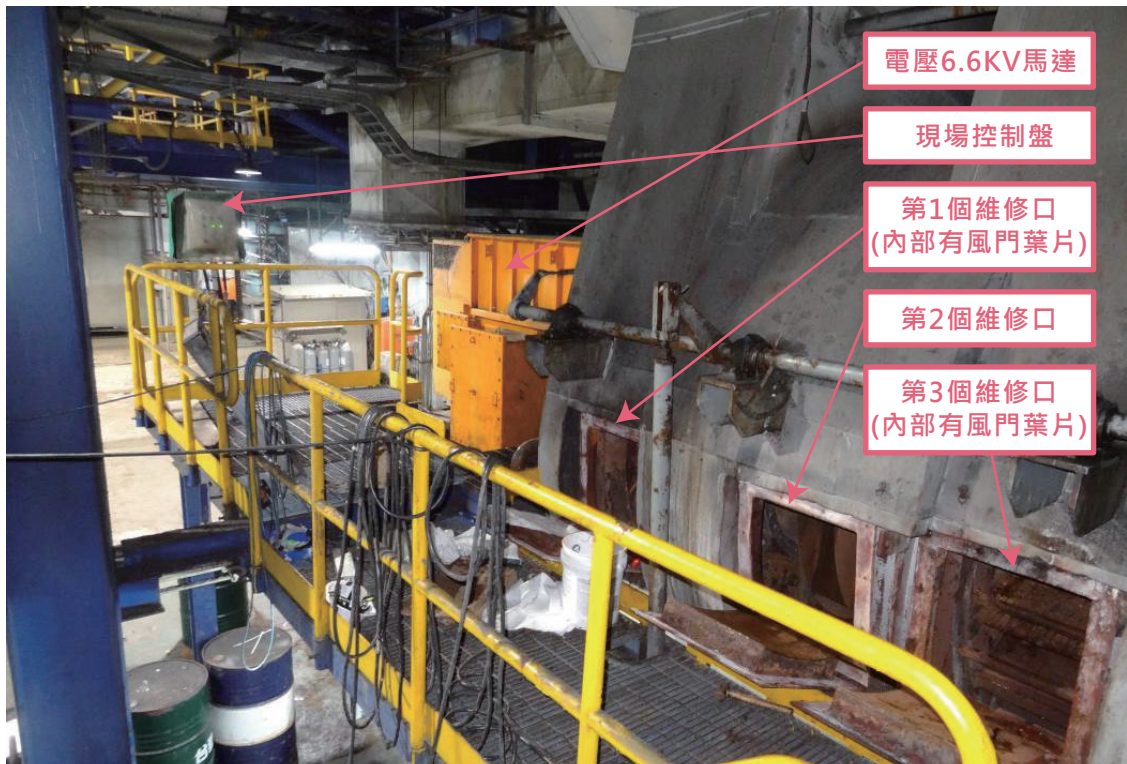
抽風機在未確實對6.6KV中壓配電盤斷電、掛牌及上鎖情形，且變頻設備切換成旁通模式，復電測試時僅將變頻器二次側電纜線斷開，未同時將旁通連接該抽風機之電纜線斷開，當罹災者於該抽風機內部進行軸心護蓋焊修作業時，中壓配電盤內繼電器之強制撥片被撥動，使罹災者遭誤起動之抽風機捲夾致死。

▲ 誘引抽風機之肇災維修口為第1個維修口。

- 一、雇主對於機械之掃除、上油、檢查、修理或調整有導致危害勞工之虞者，應停止相關機械運轉及送料。為防止他人操作該機械之起動等裝置或誤送料，應採上鎖或設置標示等措施，並設置防止落下物導致危害勞工之安全設備與措施。
- 二、機械、設備、器具、原料、材料等物件之設計、製造或輸入者及工程之設計或施工者，應於設計、製造、輸入或施工規劃階段實施風險評估，致力防止此等物件於使用或工程施工時，發生職業災害。

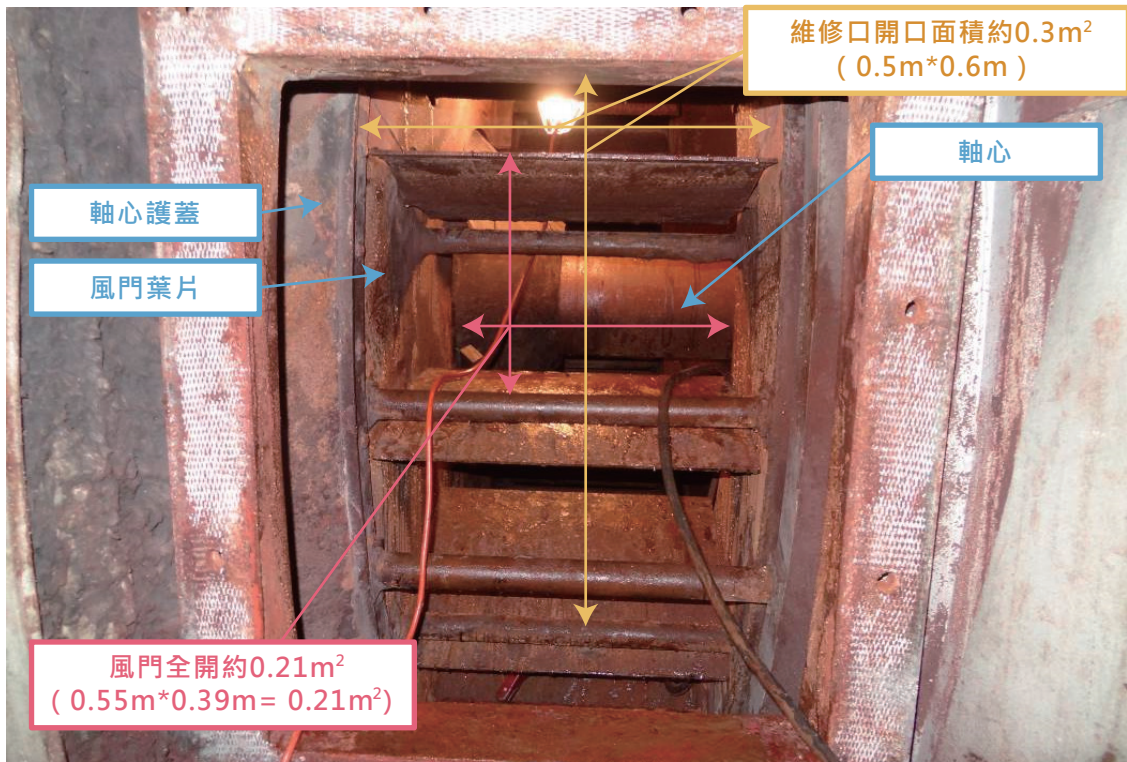
▲ 誘引抽風機維修口。

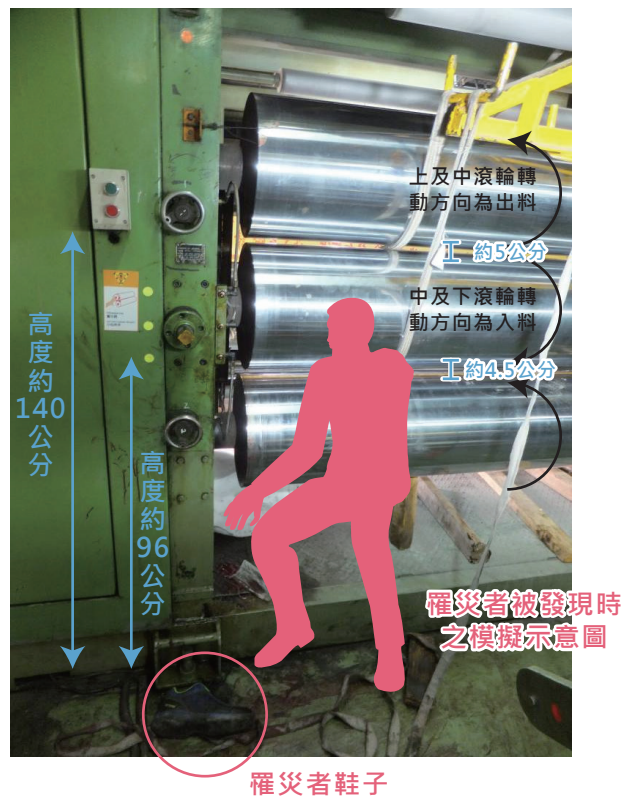
雇主未停止壓光輪滾輪轉動，使罹災者進行滾輪擦拭清潔作業，致其右手臂遭壓光輪滾輪捲入，導致罹災者因創傷性休克、手及胸腹部輾壓傷死亡。

- ▲ 罹災者右手臂遭壓光輪滾輪捲入而夾於中及下滾輪間。

- 一、雇主對於機械之掃除有導致危害勞工之虞者，應停止相關機械運轉及送料。為防止他人操作該機械之起動等裝置或誤送料，應採上鎖或設置標示等措施，並設置防止落下物導致危害勞工之安全設備與措施。
- 二、雇主應依其事業單位之規模、性質，訂定職業安全衛生管理計畫，要求各級主管及負責指揮、監督之有關人員執行

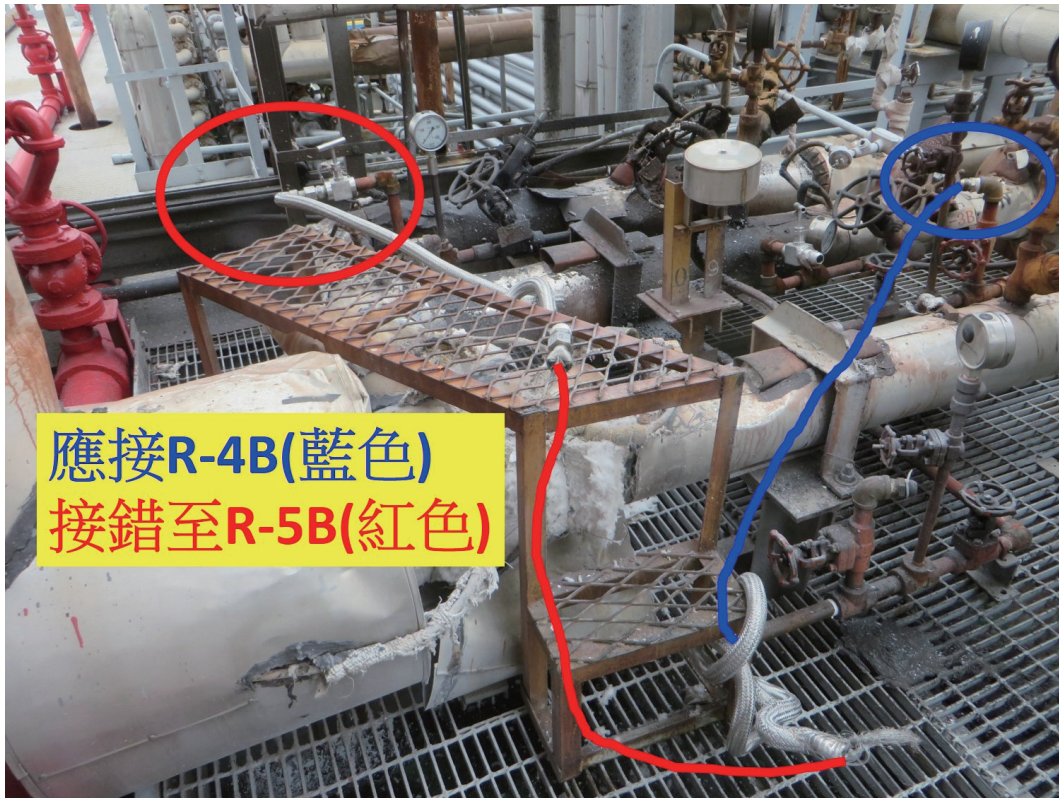
高壓氣體設備未於配管上明顯之適當位置設置壓力表，且未於配管上閥件設置表示開閉狀態之標示，亦未於實施配管吹清等清掃相關作業時，指定作業負責人，於該作業負責人監督下實施作業，致罹災者誤將氮氣金屬軟管接入具高壓狀態之乙烯配管，該金屬軟管破裂撞擊罹災者而受傷，後送醫院治療時因傷勢惡化而不治。

▲ 罹災現場R-4B及R-5B接頭。

- 一、高壓氣體設備、儲存設備或冷媒設備，應設置適當之壓力表。
- 二、設於製造設備之閥或旋塞及以按鈕方式等操作該閥或旋塞之開閉按鈕等，應採取可使作業人員適當操作之措施，在閥之相關裝置應設可明確表示其開閉方向之標示外，如該閥之相關裝置之操作對製造設備在安全上有重大影響者，應設表示其開閉狀況之標示。
- 三、從事氣體設備之修理、清掃等作業，應於事前訂定作業計畫，並指定作業負責人，且應於該作業負責人監督下依作業計畫實施作業。
- 四、雇主對於化學設備或其配管，為防止危險物洩漏或操作錯誤而引起爆炸、火災之危險，操作化學設備或其配管之閥、旋塞、控制開關、按鈕等，應保持良好性能，標示其開關方向，必要時並以顏色、形狀等標明其使用狀態。
- 五、雇主應依其事業單位之規模、性質，訂定職業安全衛生管理計畫，要求各級主管及負責指揮、監督之有關人員執行。

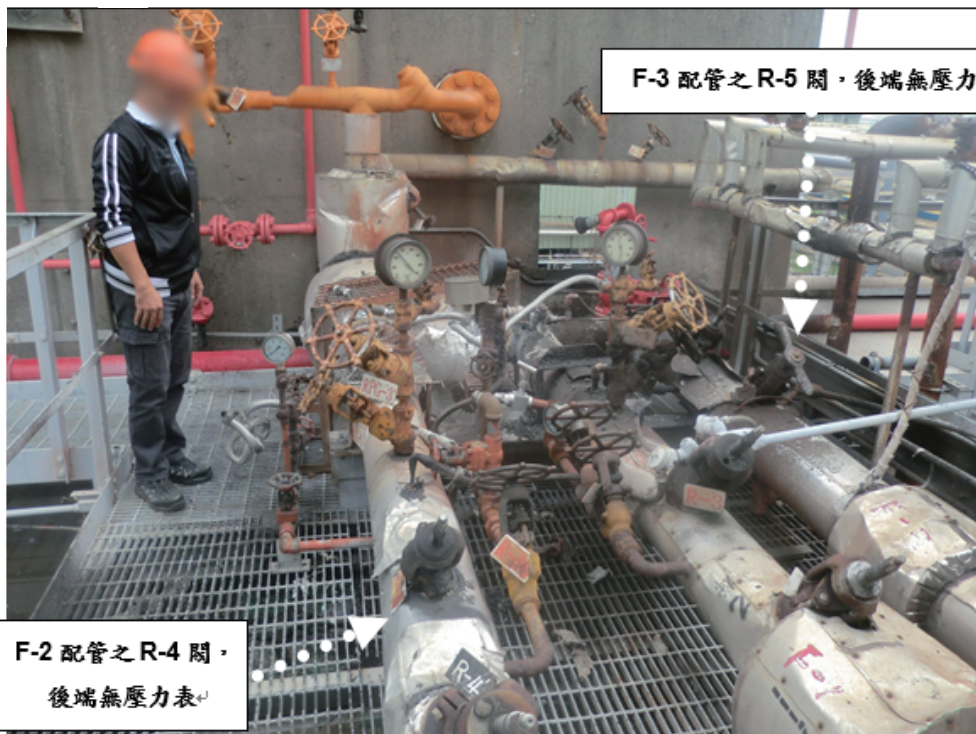
▲ R-4及R-5閥後端無壓力表，且未標示啟閉狀態。

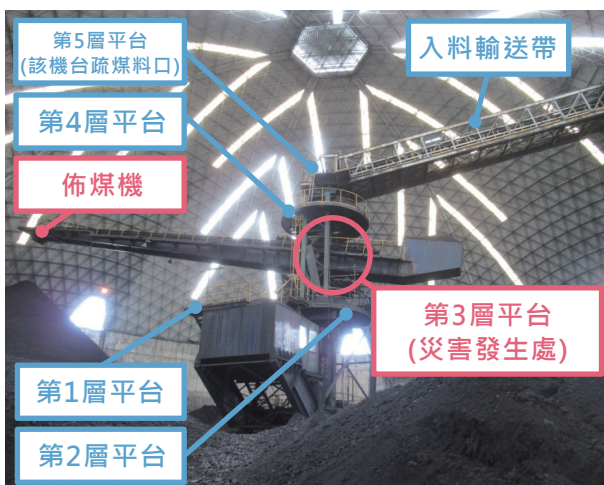
罹災者由輸送帶已打開之蓋板處下方空間鑽入煤倉輸煤系統第三層中心柱內，此時原本堵料於第五層入料十字孔處之煤炭突然崩落，罹災者遭崩落煤炭掩埋致窒息死亡。

▲ 汽電工場煤倉輸煤系統之相對位置，及災害發生處。

- 一、雇主應使勞工於機械、器具或設備之操作、修理、調整及其他工作過程中，有足夠之活動空間，不得因機械、器具或設備之原料或產品等置放致對勞工活動、避難、救難有不利因素。
- 二、雇主應依其事業單位之規模、性質，訂定職業安全衛生管理計畫，要求各級主管及負責指揮、監督之有關人員執行。

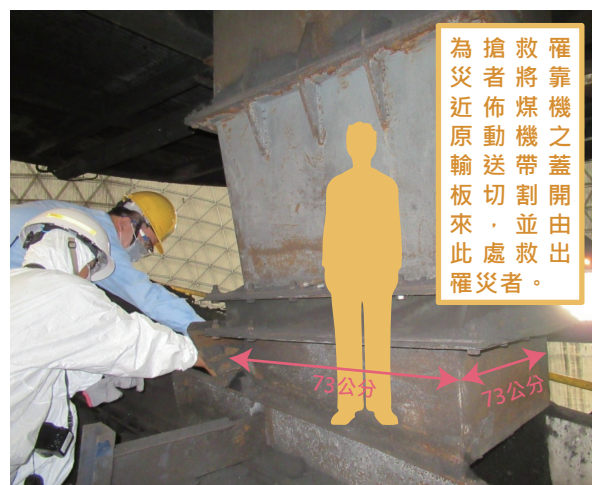
▲ 第三層煤倉中心柱底部約為73cm*73cm方形柱，罹災者係被發現在此處中心柱內。

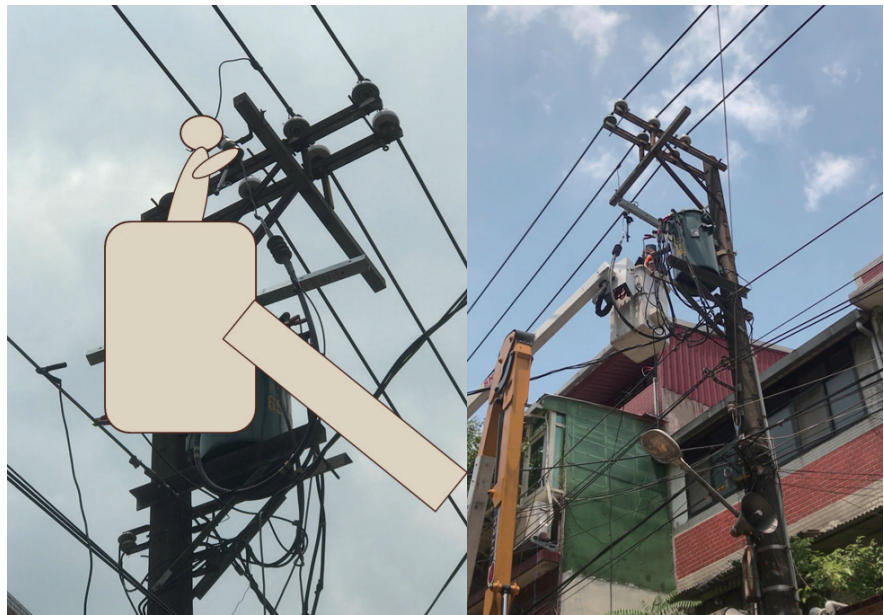
罹災者接近高壓電路從事電桿橫擔更換作業時，未設置絕緣用防護裝備，罹災者右手腋下觸及帶電之熔絲鏈一次側，背部觸及熔絲鏈二次側形成感電迴路，造成其全身大面積電擊燒灼傷，致心律不整休克死亡。

- ▲ 工程車升空桶位置示意圖。

使勞工於接近高壓電路或高壓電路支持物從事敷設、檢查、修理、油漆等作業時，為防止勞工接觸高壓電路引起感電之危險，在距離頭上、身側及腳下60公分以內之高壓電路者，應在該電路設置絕緣用防護裝備。

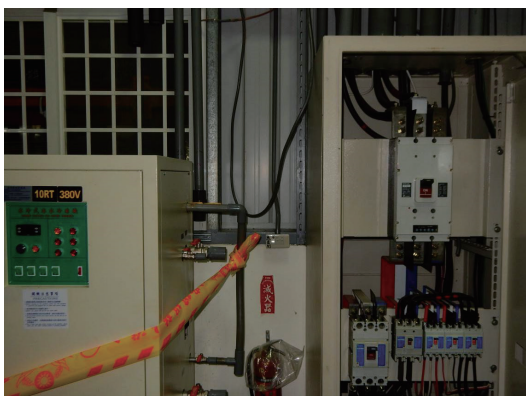
罹災者從事配線作業時，總電源未關閉，於金屬製之配電箱內牽引電線時，左手碰觸總電源無熔絲開關右側之輸出帶電端子（單相對地電壓為207伏特），電流自罹災者左手流入身體，又身體碰觸配電箱，電流流回配電箱，構成感電迴路而致感電，造成罹災者電擊傷併休克，致心因性休克併呼吸衰竭死亡。

- ▲ 災害現場冷凍機安裝工程係將舊有冷凍機汰舊換新，冷凍機使用電源為3相交流380伏特，用途為冷卻射出成形機之金屬模具。

- 一、雇主為防止電氣災害，應依下列規定辦理：對於工廠、供公眾使用之建築物及受電電壓屬高壓以上之用電場所，電力設備之裝設及維護保養，非合格之電氣技術人員不得擔任。對於電氣設備及線路之敷設、建造、掃除、檢查、修理或調整等有導致感電之虞者，應停止送電，並為防止他人誤送電，應採上鎖或設置標示等措施。
- 二、雇主對於從事電氣工作之勞工，應使其使用電工安全帽、絕緣防護具及其他必要之防護器具。

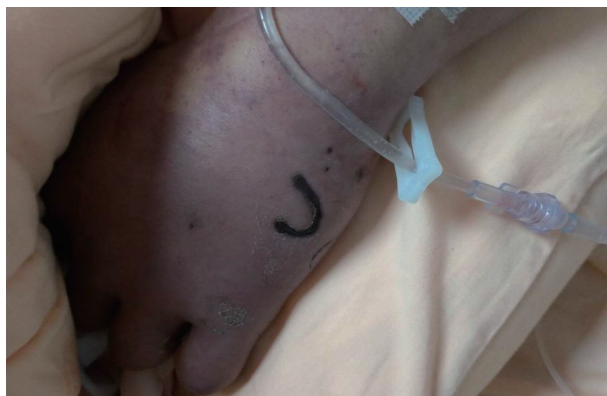
- ▲ 罹災者左手腕橈側可見小面積燒燙傷結痂傷口（疑電擊傷）及左手背尺側可見半圓弧形樣一大一小之燒燙傷結痂傷口（疑電擊傷），其餘部位並無電擊傷痕跡。
