—— 勞動部職業安全衛生署 ——

重大職業災害案例

108 年重大職業災害實例

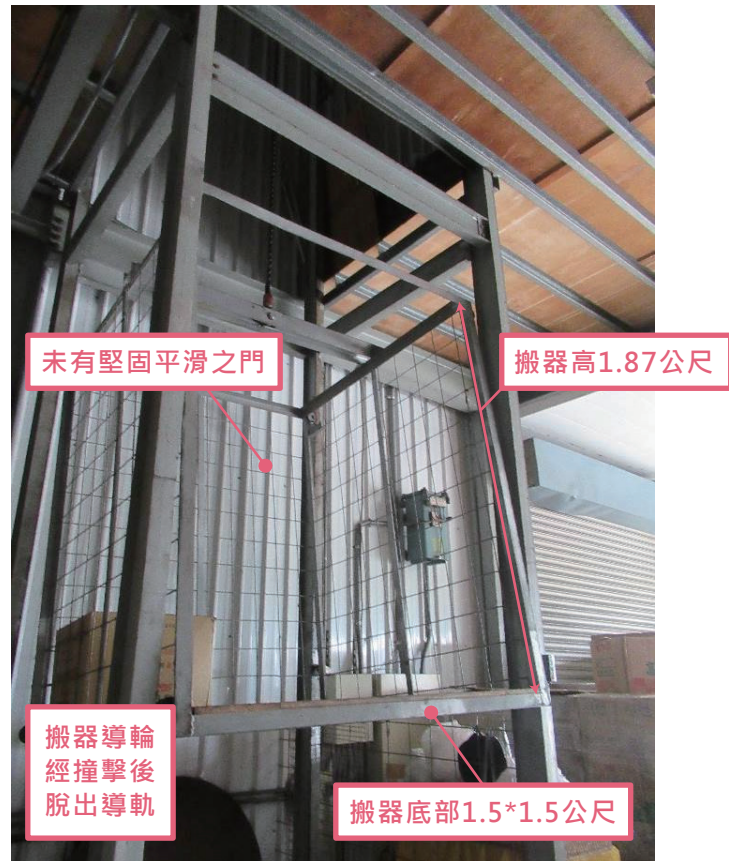
罹災者進行貨物搬運時，升降機搬器卡住，惟未立即停止升降機，造成升降機馬達因空轉使得捲揚之鏈條鬆垂，當同事於1樓將升降機按停後，罹災者在2樓樓板將貨物搬出升降機搬器時，搬器因罹災者搬運貨物使卡住狀況消失而下墜，搬器之框架樑撞擊罹災者身體，而後罹災者隨之跌落升降機搬器內，造成罹災者頭頸部外傷、胸部挫傷併肋骨骨折致休克死亡。

▲ 升降機搬器現場照片。

- 一、升降機應設置下列裝置：捲洞式升降機應設有捲揚用鋼索或鏈條鬆弛時，即能自動遮斷動力之裝置。
- 二、雇主對於升降機之升降路各樓出入口，應裝置構造堅固平滑之門，並應有安全裝置，使升降搬器及升降路出入口之任一門開啟時，升降機不能開動，及升降機在開動中任一門開啟時，能停止上下。
- 三、雇主對升降機，應每年就該機械之整體定期實施檢查一次。雇主對前項之升降機，應每月依下列規定定期實施檢查一次：一、終點極限開關、緊急停止裝置、制動器、控制裝置及其他安全裝置有無異常。二、鋼索或吊鏈有無損傷。三、導軌之狀況。四、設置於室外之升降機者，為導索結頭部分有無異常。

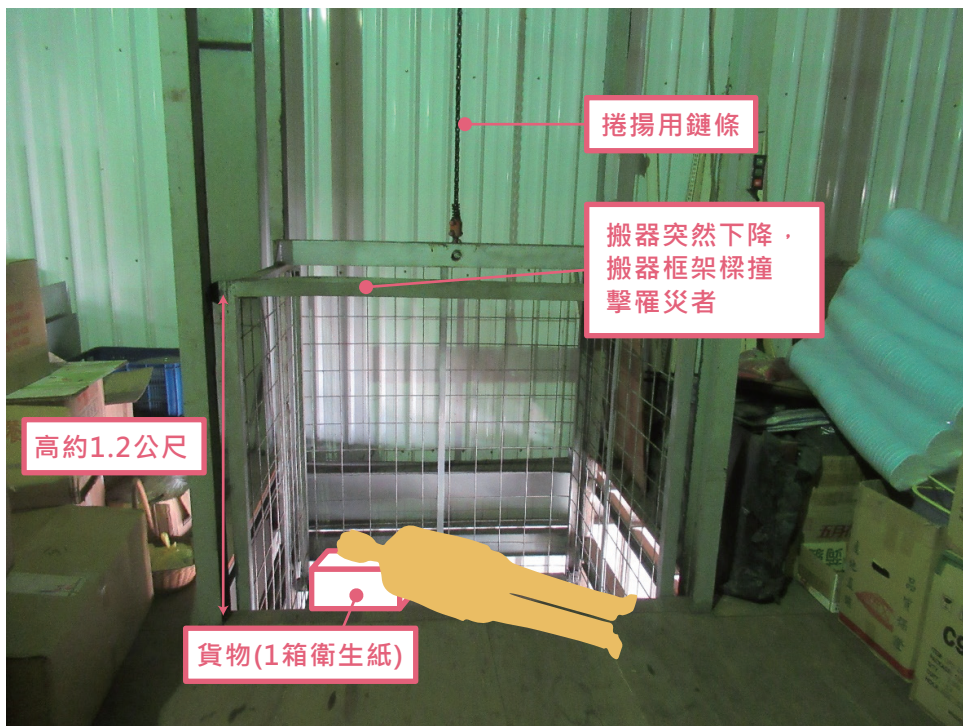
▲ 災害模擬圖。

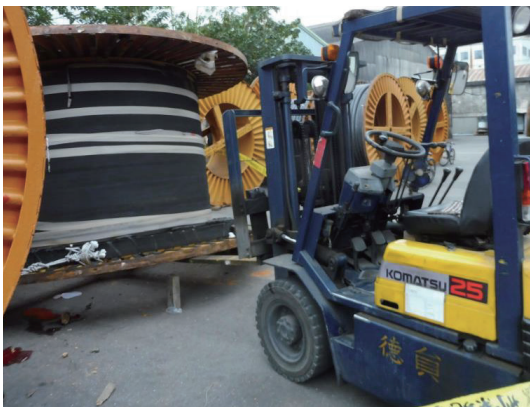
堆高機搬運作業以貨叉從肇災空軸筒正面中間軸處進行叉舉，且於倒車搬運途中，碰到其他空軸筒，致肇災空軸筒飛落並壓擊罹災者，造成雙側肋骨骨折併胸廓塌陷，最後因呼吸衰竭死亡。

▲ 肇災空軸筒飛落並壓擊罹災者。

- 一、雇主對於堆高機之操作，不得超過該機械所能承受之最大荷重，且其載運之貨物應保持穩固狀態，防止翻倒。
- 二、雇主對新僱勞工或在職勞工於變更工作前，應使其接受適於各該工作必要之一般安全衛生教育訓練。

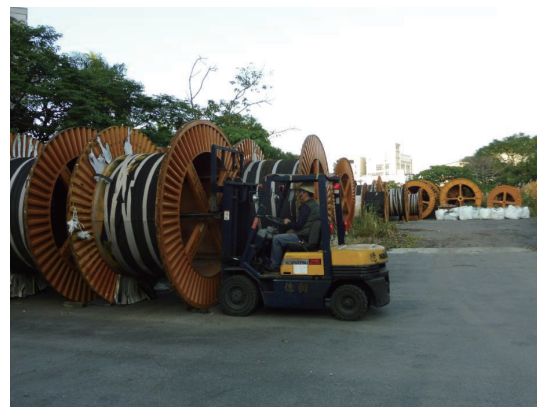
▲ 一般作業示意。

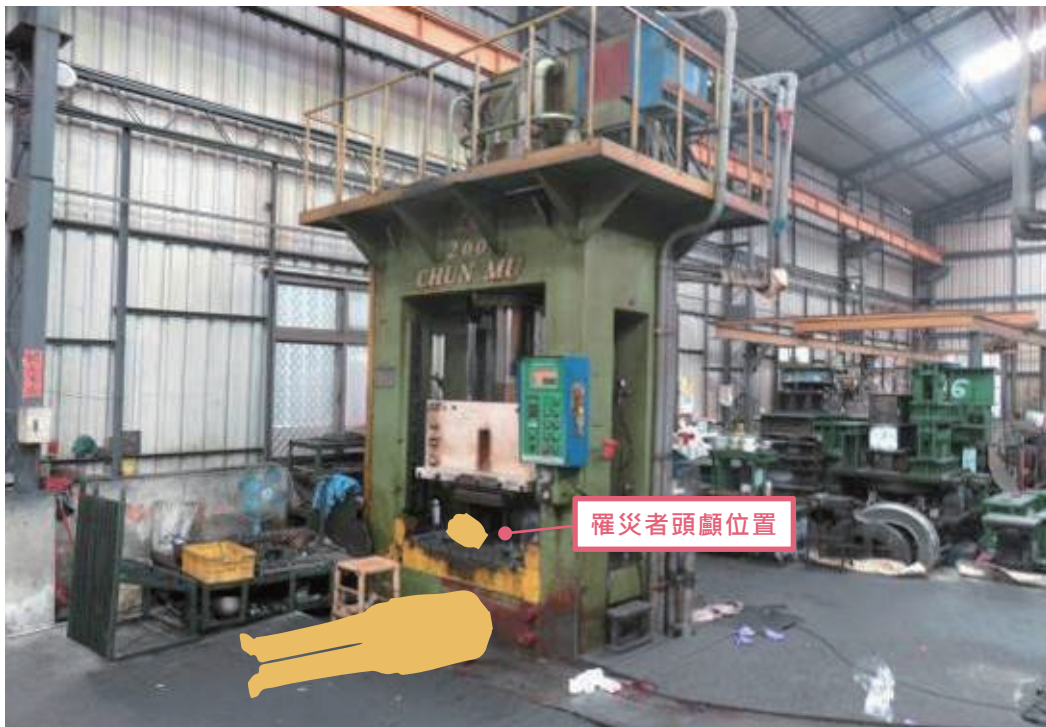
肇災衝壓機械未設置連鎖防護式安全裝置、雙手操作式安全裝置、感應式安全裝置或拉開式或掃除式安全裝置，且操作用腳踏式開關之腳踏板，設置防止因誤觸而導致滑塊等意外動作之外罩已損壞，致罹災者因不明原因將頭部伸進衝壓機械之衝程區，右手誤觸位於模臺上腳踏板啟動衝壓，衝壓機械上模衝壓頭部切頸，造成頸椎骨折斷裂併大量出血致死。

▲ 肇災現場位於200公噸油壓衝壓機械，係屬四柱型油壓衝剪機械。

- 一、以動力驅動之衝壓機械及剪斷機械，應具有安全護圍、安全模。因作業性質致設置前項安全護圍等有困難者，應至少設有下列安全裝置一種以上：
 - (一) 連鎖防護式安全裝置：滑塊等在閉合動作中，能使身體之一部無介入危險界限之虞。
 - (二) 雙手操作式安全裝置：
 1. 安全一行程式安全裝置：在手指按下起動按鈕、操作控制桿或操作其他控制裝置（以下簡稱操作部），脫手後至該手達到危險界限前，能使滑塊等停止動作。
 2. 雙手起動式安全裝置：以雙手作動操作部，於滑塊等閉合動作中，手離開操作部時使手無法達到危險界限。
 - (三) 感應式安全裝置：滑塊等在閉合動作中，遇身體之一部接近危險界限時，能使滑塊等停止動作。
 - (四) 拉開式或掃除式安全裝置：滑塊等在閉合動作中，遇身體之一部介入危險界限時，能隨滑塊等之動作使其脫離危險界限。
- 二、雇主應依其事業單位之規模、性質，訂定職業安全衛生管理計畫，要求各級主管及負責指揮、監督之有關人員管執行。
- 三、雇主依規定實施之自動檢查，應訂定自動檢查計畫。
- 四、雇主對一般勞工，應依工作性質使其接受安全衛生在職教育訓練。

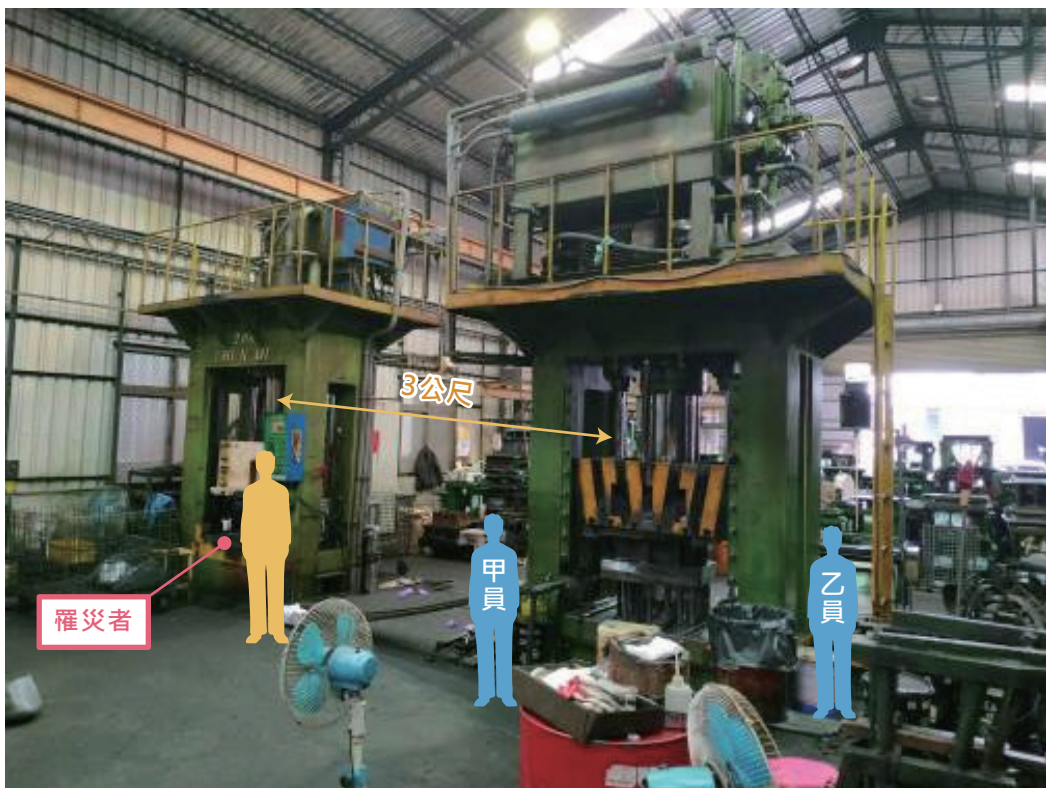
▲ 甲員啟動250公噸油壓衝壓機械衝壓成型為三角油箱立體狀，乙員由該油壓衝壓機械後方取出已成型機車油箱半成品，並利用滑板之高低差滑至距離3公尺之罹災者作業區。

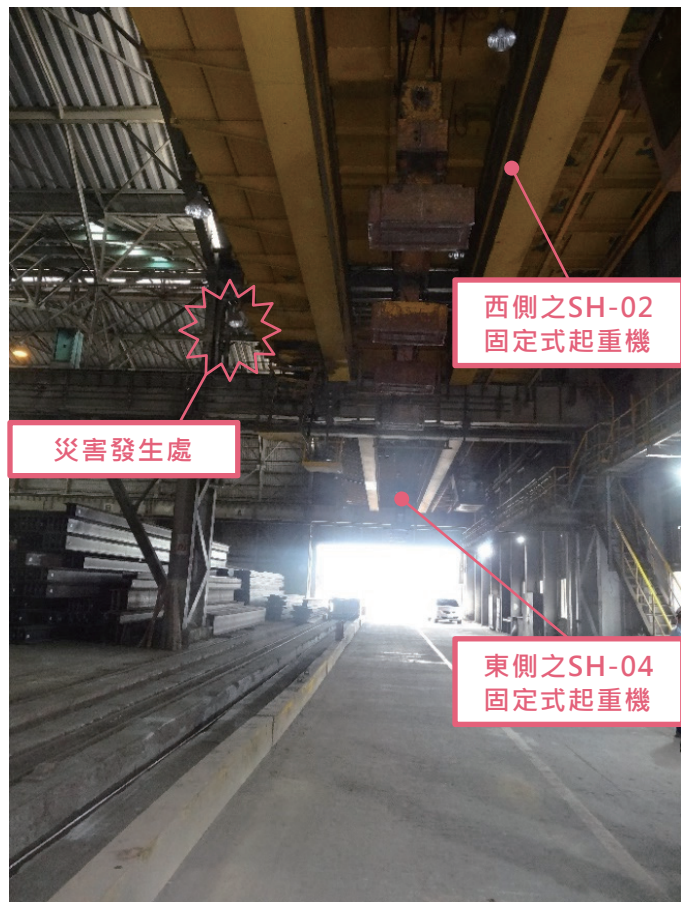
罹災者從事廠內固定式起重機維修將完成及檢點工具，因未指定作業監督人員及停止周圍固定式起重機運轉，遭勾到推擠撞到廠房鋼柱，造成顱內出血合併外傷性休克死亡。

- ▲ 災害發生於廠內成品倉庫區。

- 一、使勞工於機械、器具或設備之操作、修理、調整及其他工作過程中，應有足夠之活動空間，不得因機械、器具或設備之原料或產品等置放致對勞工活動、避難、救難有不利因素。
- 二、使勞工從事固定式起重機之檢修作業時，應指定作業監督人員，從事監督指揮工作。

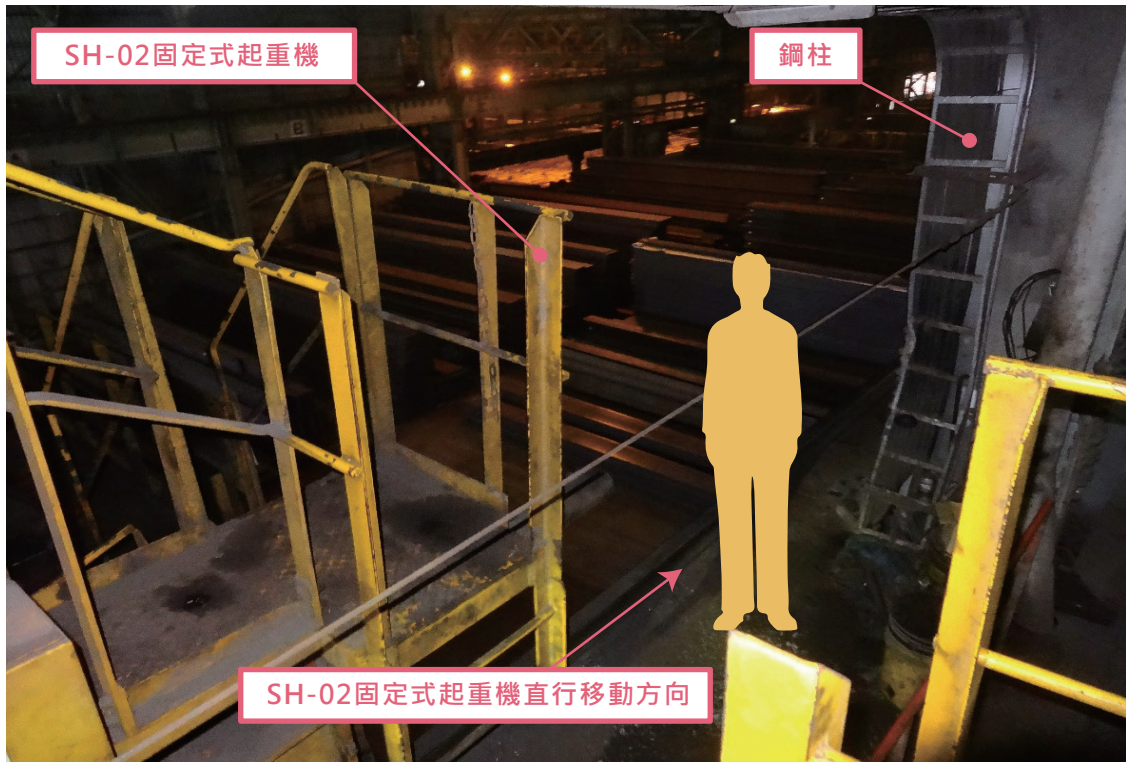
- ▲ 災害當時罹災者站在固定式起重機維修平台鋼柱附近之工具箱旁，從事檢點工具。

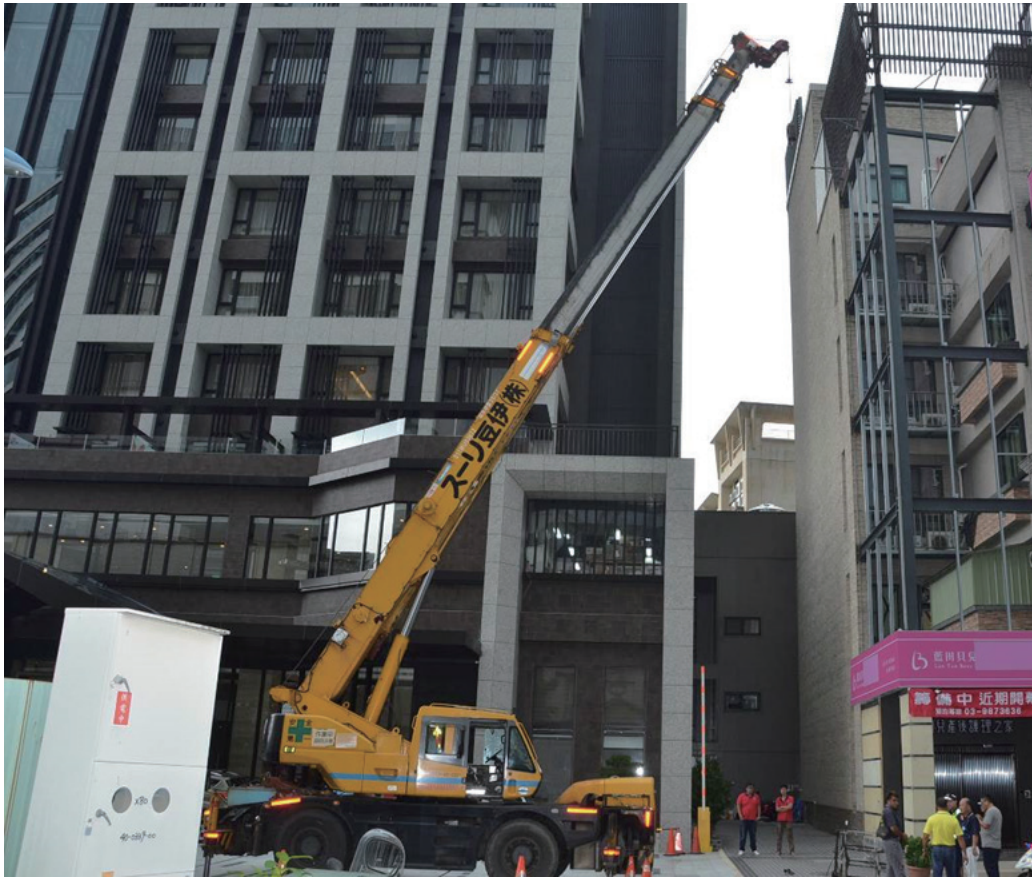
罹災者使用移動式起重機附掛搭乘設備於高處作業時，使用未經技師簽認合格搭乘設備，且未使勞工確實使用安全帶、安全帽，作業時未指派專人負責指揮，造成搭乘設備之連接桿斷裂，導致罹災者自高處墜落死亡。

- ▲ 當時罹災者及搭乘設備自19.55公尺高處墜落地面，未有安全帶等防墜措施(現場模擬)。

- 一、使乘載勞工於移動式起重機吊掛搭乘設備從事作業時，勞工應佩戴安全帶等防墜設施。
- 二、對於起重機具之作業，應依規定擬訂運轉指揮信號，並指派專人負責辦理。
- 三、移動式起重機吊掛搭乘設備，應妥予安全設計，並事前將其構造設計圖、強度計算書及施工圖說等，委託中央主管機關認可之專業機構簽認。
- 四、應依事業單位之規模、性質，訂定職業安全衛生管理計畫，要求各級主管及負責指揮、監督之有關人員執行。
- 五、對新僱勞工或在職勞工於變更工作前，應使其接受適於各該工作必要之安全衛生教育訓練。

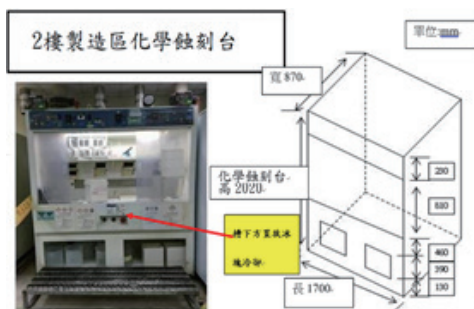
罹災勞工於從事具高腐蝕性物質配置作業時，未穿著完整全身式之不浸透性防護衣、防護鞋等適當防護具，雖作業場所備有安全資料表，但未輔以作業外籍勞工能瞭解之外文，亦未訂定化學蝕刻液回溫安全衛生作業標準。而作業主管雖距罹災現場不遠，然因從事其他作業之監督工作而未盡監督之責。

發生事故之化學蝕刻台。

- 一、雇主使勞工從事特定化學物質之作業時，應指定現場主管擔任特定化學物質作業主管，並實際從事監督作業，且確保勞工應著完善防護具。
- 二、事業單位對含有危害性化學品或符合法定達管制值之每一化學品，應依規定提供勞工安全資料表，必要時所用文字輔以作業勞工所能瞭解之外文。
- 三、雇主對新僱勞工或在職勞工於變更的工作前，應使其接受適於各該工作必要之一般安全衛生教育訓練，並增列至少3小時與製造、處置或使用危害性化學品作業有關之課程。

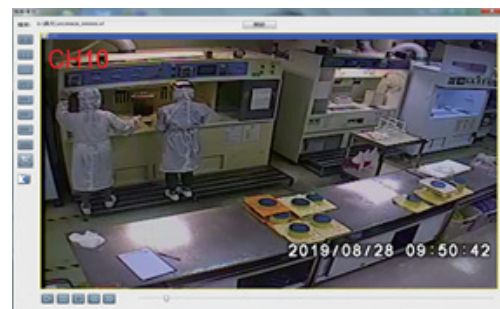
災害現場之人員未穿著完整全身式之不浸透性防護衣、防護鞋等適當防護具。

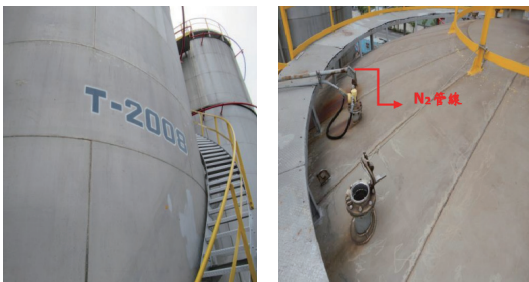
於局限空間作業時，未詳加監測空間內部整體氧氣及危害物質濃度，作業程序中亦未採取通風換氣，罹災者作業區亦超出監視人員目視範圍，從而未盡監督工作，且事業單位亦未依所訂定之危害防止計畫，使現場作業主管、監視人員、作業勞工依循辦理，故造成1死災害發生。

事故發生地點為 T-2008 儲槽，該儲槽內容物為二乙二醇單丁醚(BDGE)，曾以氮氣封存。

- 一、雇主使勞工從事缺氧危險作業時，應隨時監測空間中氧氣濃度（應在18%以上）及有害氣體濃度，且應監督勞工確實配戴適當防護具進行作業。
- 二、從事缺氧危險作業之勞工，事業單位應依職業安全衛生教育訓練規則規定施予必要之安全衛生教育訓練。
- 三、雇主使勞工於局限空間從事作業，有缺氧空氣、危害物質致危害勞工之虞者，應置備測定儀器；於作業前確認氧氣及危害物質濃度，並於作業期間採取連續確認之措施。
- 四、作業區域超出監視人員目視範圍者，應使勞工佩戴可偵測人員活動情形之裝置。
- 五、雇主使勞工於有危害勞工之虞之局限空間從事作業時，應設置適當通風換氣設備，並確認維持連續有效運轉。

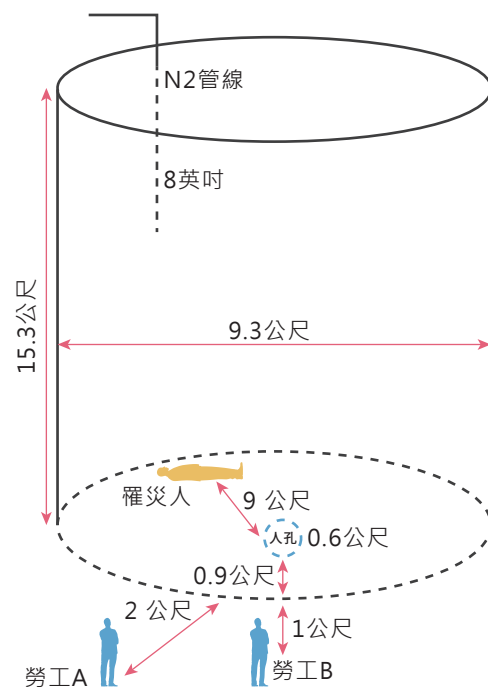
T-2008 儲槽規格(長:15.3公尺、直徑:9.3公尺、人孔直徑:0.6公尺、人孔距離地面:0.9公尺)，災害現場及相關人員示意圖(右圖)
