標題：勞工發生墜落災害致死重大職業災害

一、行業種類：整地、基礎及結構工程業(4310)

二、災害類型：墜落(01)

三、媒介物：開口部分(414)

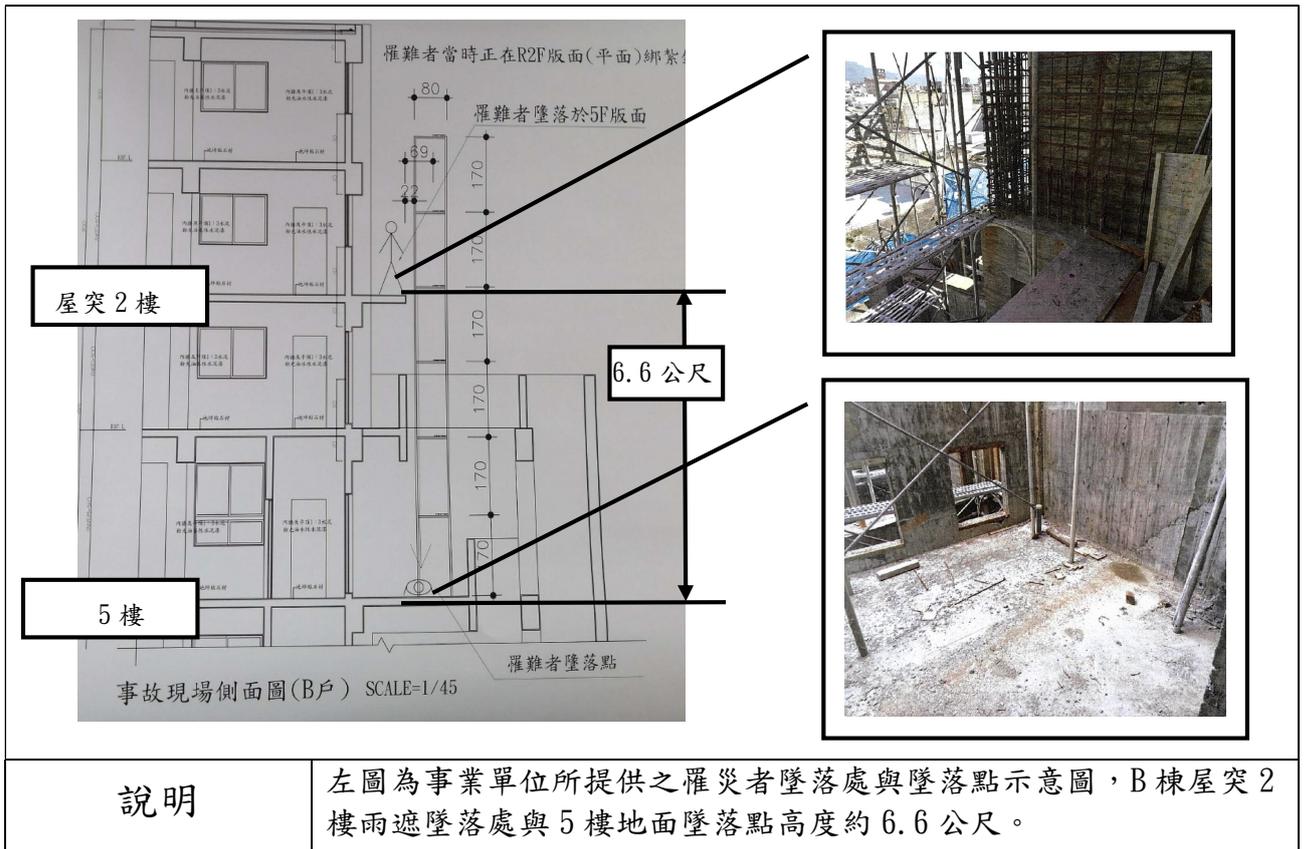
八、災害示意圖：

1、直接原因：自高差6.6公尺之B棟屋突2樓雨遮邊緣開口墜落到5樓地面致死。

(1) 高度2公尺以上之屋突2樓雨遮邊緣開口部分，未設置護欄或安全網等防護設備。

(2) 未使勞工正確戴用安全帽。

1、雇主對於高度2公尺以上之屋頂、鋼樑、開口部分、階梯、樓梯、坡道、工作臺、擋土牆、擋土支撐、施工構臺、橋樑墩柱及橋樑上部結構、橋臺等場所作業，勞工有遭受墜落危險之虞者，應於該處設置護欄、護蓋或安全網等防護設備。(營造安全衛生設施標準第19條第1項暨職業安全衛生法第6條第1項)

2、雇主對於進入營繕工程工作場所作業人員，應提供適當安全帽，並使其正確戴用。(營造安全衛生設施標準第11-1條)
