98 年度危險性機械設備重大職災實例

從事升降機維修、保養及鋼索更換作業發生搬器飛落被壓致死災害

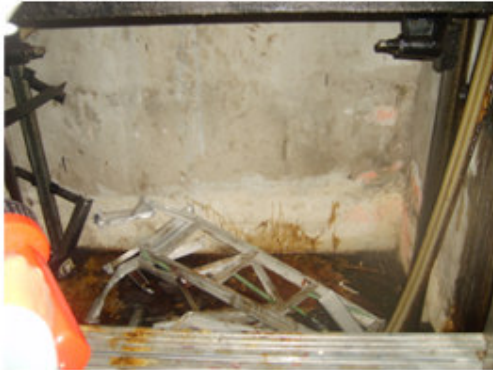
(1) 作業使用之鋁梯已完全變形。

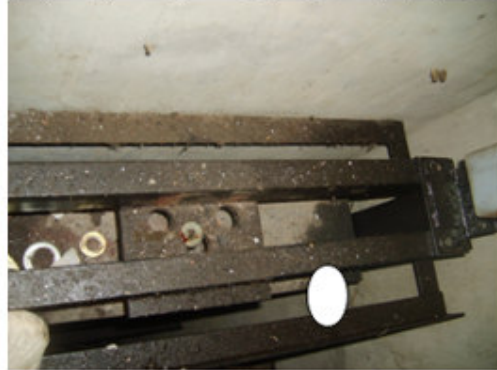
98 年 11 月 29 日 9 時許，陳○○帶領陳□□至○○縣○○市○○路○段○
○○號民宅從事升降機維修、保養及鋼索更換工程，到達後，陳○○先到頂
樓機房從事線路維修工作，陳□□則將搬器停於 5~6 樓間（距離機坑底部
約 14.5 公尺），以鏈條穿過主機固定樑，再到搬器頂部以手拉鍊條吊具穿過
搬器之上樑，再與上方鏈條結合固定搬器，陳□□即到機坑底部站在鋁梯上
從事配重側鋼索固定端拆除作業，陳○○在 6 樓整理電線，突然聽到鋼索滑
落聲音，直覺搬器往下滑落，於是趕緊跑到 1 樓打開升降機外門，並呼叫陳
□□無回應，立即請屋主通報 119 消防局前來救援，送○○醫院急救。

(2) 配重側鋼索固定端鋼索已拆除情形。

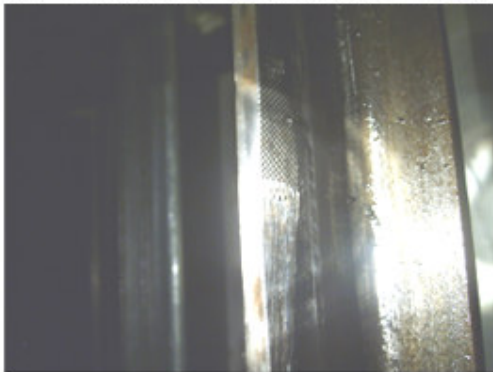
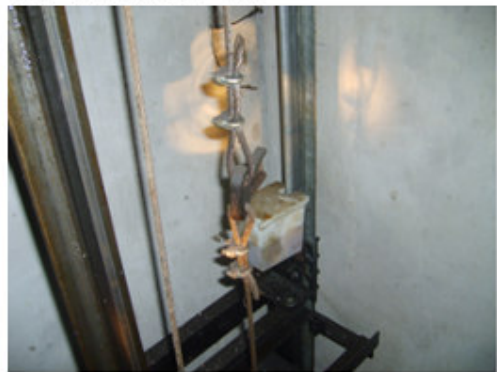
(3) 2 樓處附近發現有 1 軌道有剎車痕跡。(4) 調速機連桿斷裂。

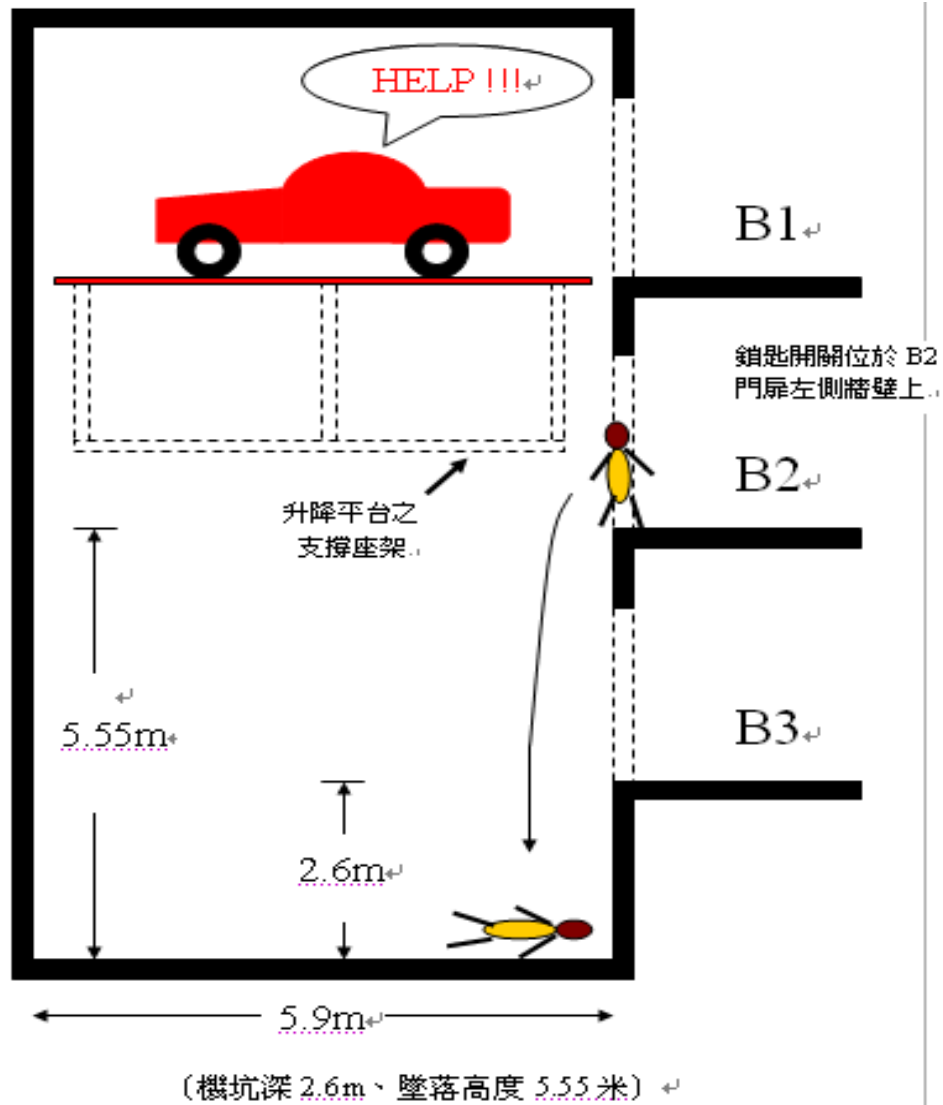
98 年 9 月 14 日上午 7 時 40 分左右，因位於地下室之汽車停車設備異常（分 B1、B2 及 B3 共三層出入口），致住戶與車輛受困於地下室一樓（B1）之載運平台，大樓值班安管員周○○（罹災者），於開啟停車設備位於地下室二樓（B2）出入門扉協助受困住戶脫困的過程中，不慎從地下室二樓（B2）墜落至地下室三樓（B3）下方機坑（墜落高度 5.55m），當場不治死亡。

在尚未確認自身安全無虞的情況下，使用鎖匙開啟停車設備之出入門扉。

（一）雇主對勞工於地下室汽車停車設備之異常處理事宜應訂定於工作守則，並施予必要之安全衛生教育訓練。（勞工安全衛生法第 25 條第 1 項暨勞工安全衛生教育訓練規則第 16 條第 1 項）

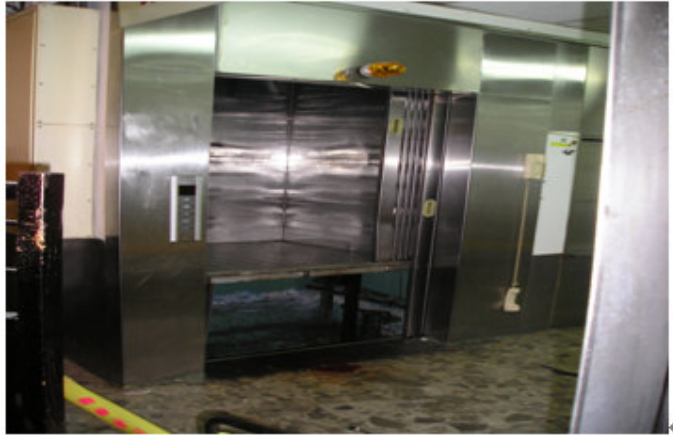
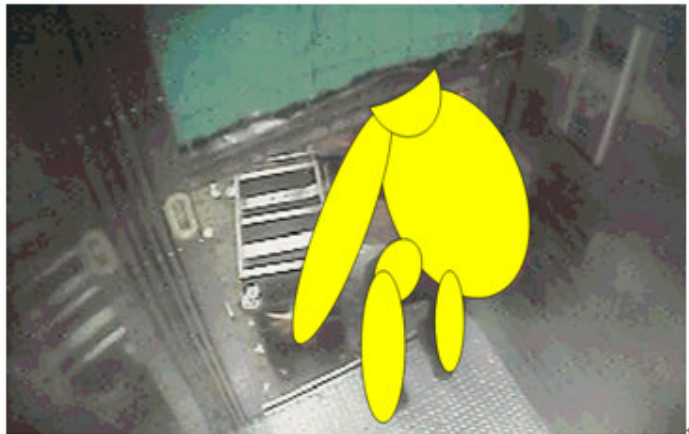
98 年 7 月 13 日 21 時 05 分許罹災者黃○○將餐車從升降機搬器內推出到 1F 地板，人員尚在搬器內，因升降機安全裝置已經失效，雖然升降機搬器之內門與 1F 出入口之外門皆為開啟狀態(依規定-升降機搬器及升降路出入口之任一門開啟時，升降機應不能開動)，疑因其它樓層有人按鈕叫車，致升降機搬器突然上升，罹災者因餐車重量牽引而使其身體重心向前傾，在來不及反應下被夾於正在上升的升降機搬器內地板與 1F 乘場門框上端之間，經送往○○醫院急救不治死亡。

不安全狀況：升降機之搬器及升降路出入口安全裝置皆失效。

(一)雇主對於升降機之升降路各樓出入口，應裝置構造堅固平滑之門，並應有安全裝置，使升降搬器及升降路出入口之任一門開啟時，升降機不能開動，及升降機在開動中任一門開啟時，能停止上下。(勞工安全衛生設施規則第 93 條暨勞工安全衛生法第 5 條第 1 項)

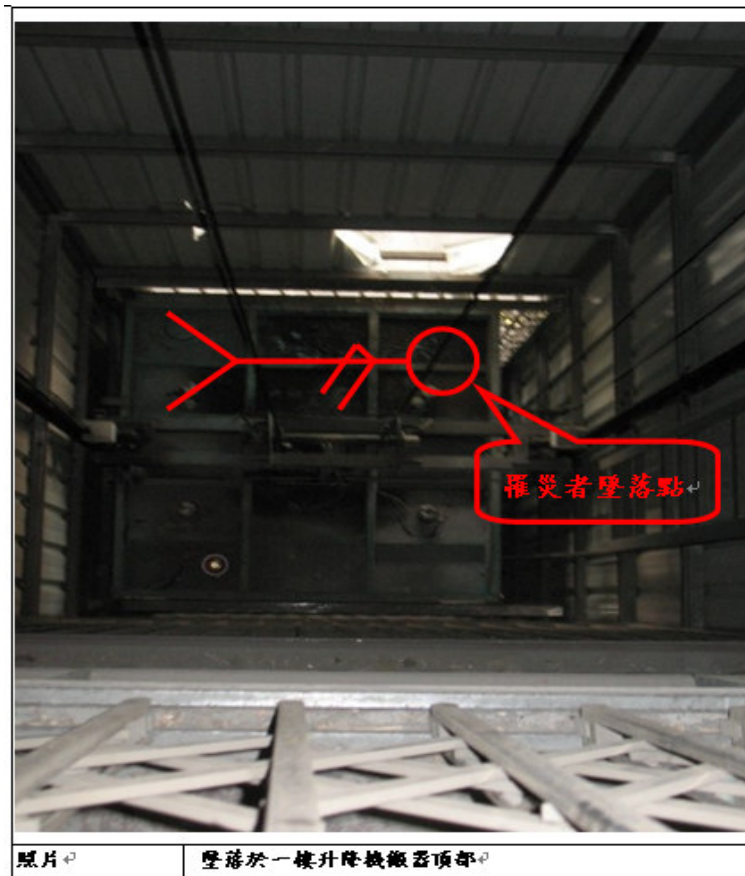
據○○公司業務經理甲先生之口述表示，事發當日 98 年 5 月 28 日 20 時 30 分左右曾撥打手機給罹災者唐○○，告之公司貨物即將送達，請其準備收貨。惟 20 時 40 分左右，貨物已送達公司樓下，送貨之司機卻看不到唐○○，於是司機聯絡甲經理，甲經理則分別於 20 時 40 分及 20 時 50 分二次撥打手機給唐○○，唐○○均未接聽，甲經理於是在 21 時左右趕到公司查看，發現唐○○機車，卻不見其人，甲經理趕緊跑上三樓之公司查看，並再撥打唐○○之手機，卻聽見手機鈴聲從電梯間傳出，因現場光線昏暗，甲經理於是跑下一樓向□□公司警衛丙先生借手電筒，並一起上三樓查看，經向電梯間探頭一照，即發現唐○○躺臥在位於一樓電梯車廂之頂部，甲經理隨即打電話叫救護車送○○醫院，並轉送□□醫院急救，在隔日上午 8 時左右不治死亡。

不安全狀況，升降機之升降路各樓出入口門之連鎖裝置未發生作用，致搬器已停於一樓，三樓之出入口門卻能開啟。

(四) 雇主對於升降機之升降路各樓出入口門，應有連鎖裝置，使搬器地板與樓板相差 7.5 公分以上時，升降路出入口門不能開啟之（勞工安全衛生設施規則第 95 條暨勞工安全衛生法第 5 條第 1 項）。

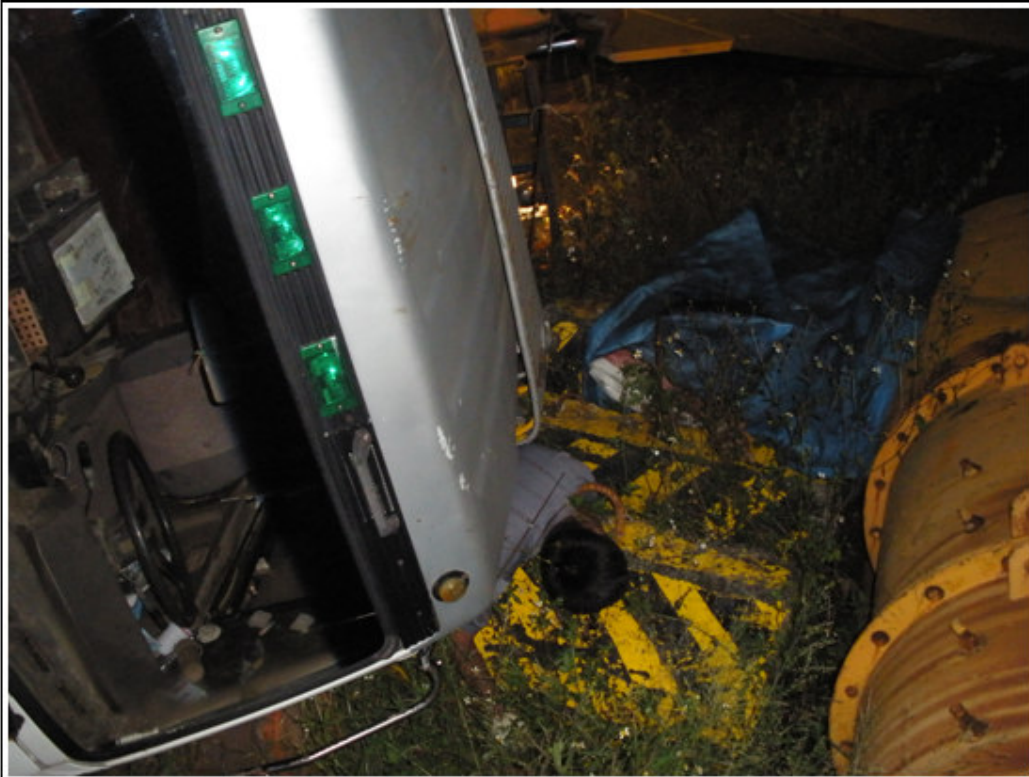
圖片說明

罹災者○○○可能於操作移動式起重機之吊桿，將車上之圍籬吊掛至地面時，因未將外伸撐座全部伸出，且未於外伸撐座下方鋪設充分強度之鐵板或墊料，以致於作業範圍有地盤軟弱之土壤時，造成移動式起重機於吊掛作業中翻覆，導致罹災者○○○被壓致死。

罹災者○○○被翻覆之移動式起重機壓住之位置。

對於移動式起重機，為防止其作業中發生翻倒、被夾、感電等危害，應事前調查該起重機作業範圍之地形、地質狀況、作業空間、運搬物重量與所用起重機種類、型式及性能等，並對軟弱地盤等承载力不足之場所採取地面鋪設鐵板、墊料及使用外伸撐座等補強方法，以防止移動式起重機翻倒。另對於具有外伸撐座之移動式起重機作業時，應將其外伸撐座伸到最大極限位置。及對於移動式起重機，在其作業範圍有地盤軟弱等情形，致其有翻倒之虞者，不得使用移動式起重機從事作業。(起重升降機聚安全規則第 29 條第 1 項第 2 款暨第 30 條)

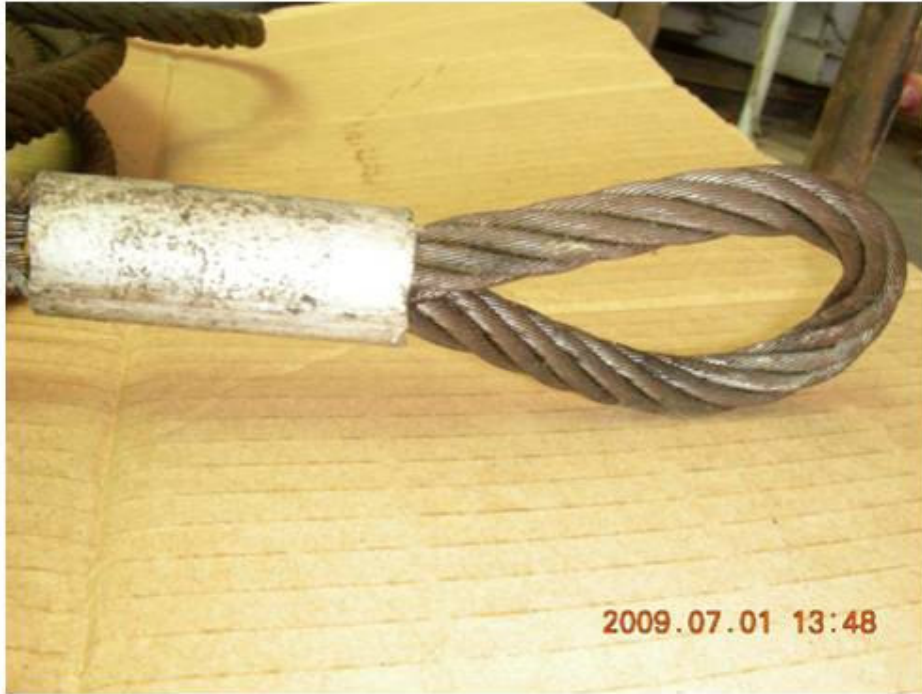
圖5 有吊環保護裝置之鋼索示意圖

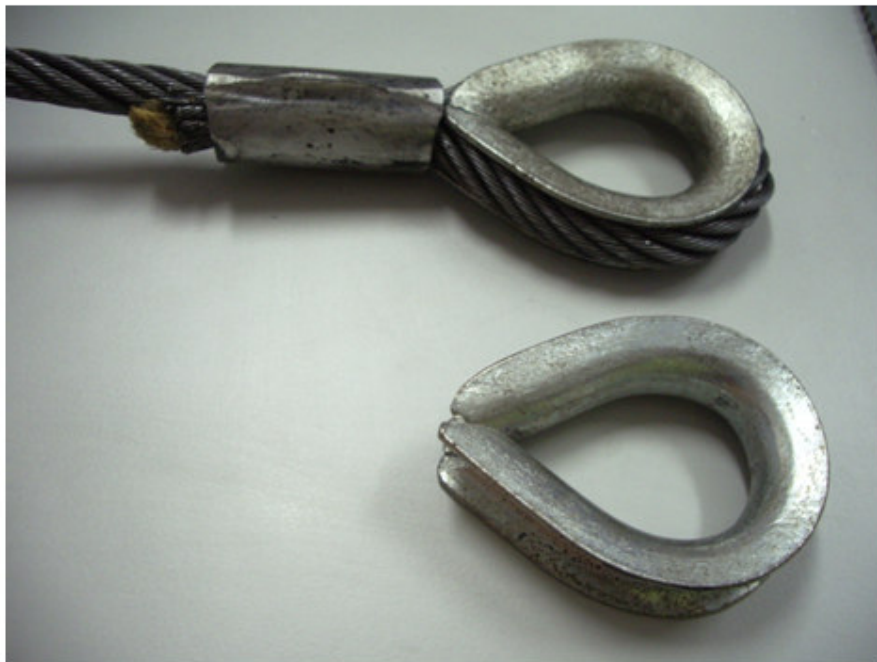
該肇災使用之固定式起重機吊升荷重為 2 公噸，功用為將固化區之固化廢棄物太空包吊至暫存區，再將暫存區儲存之太空包吊至卡車上。每日吊掛作業頻率約 120~130 吊次，致鋼索嚴重斷絲。且該固定式起重機鋼索固定端未裝設吊環保護裝置，形成鋼索與螺栓直接磨擦，造成鋼索內側磨損而斷裂。

圖 6 事故發生之斷裂之鋼索

(二)鋼索一撚間不得有百分之十以上素線截斷者之情形。(固定式起重機安全檢查構造標準第 63 條第 1 項第 2 款暨勞工安全衛生法第 5 條第 1 項)

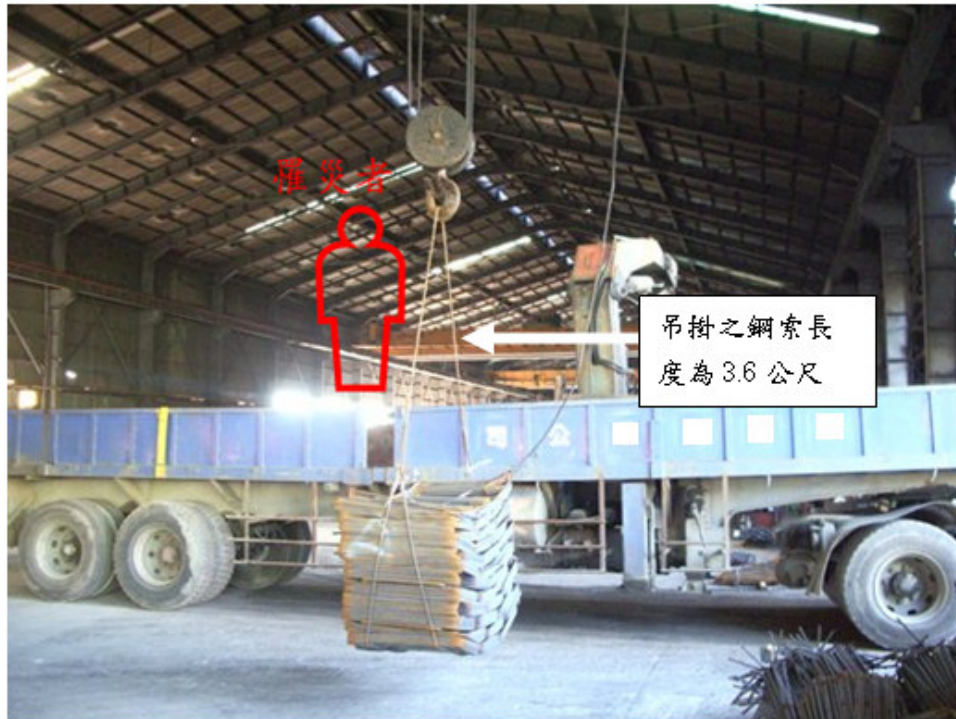
照片 3：罹災者則站在積載型移動式起重機載貨台上遙控上方固定式起重機，將已細綁好的鋼筋吊運至積載型移動式起重機上（模擬）。

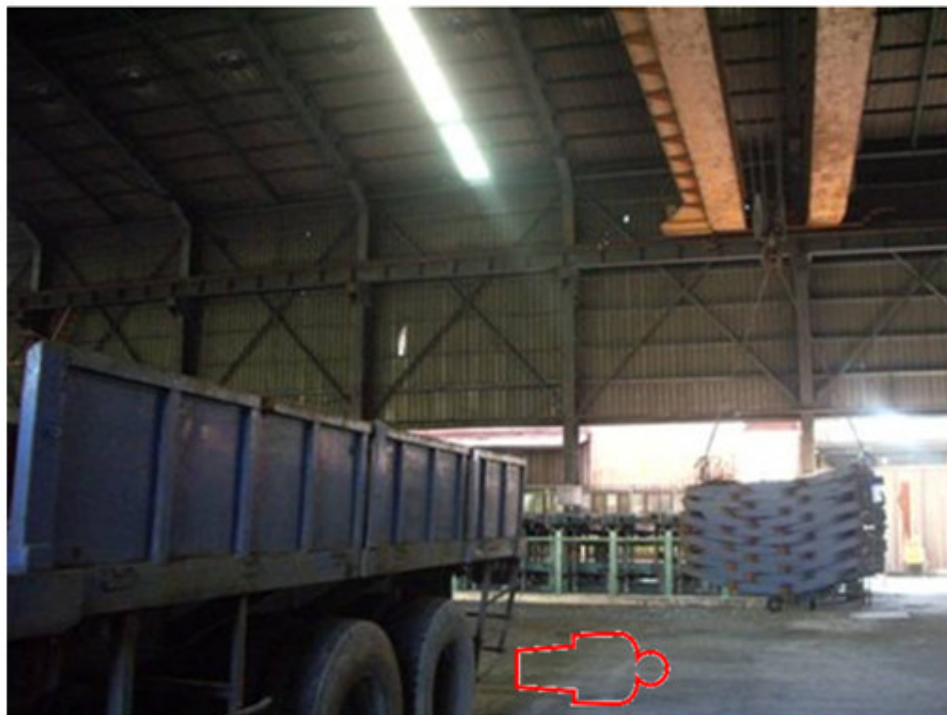
不安全狀況：固定式起重機直行裝置未設置制動器

照片 4：放開固定式起重機遙控器動作鈕，固定式起重機因慣性力持續滑動後將罹災者撞落至地面（模擬）。

（三）起重機之直行裝置應設置制動器。（固定式起重機安全檢查構造標準第 27 條暨勞工安全衛生法第 5 條第 1 項及第 8 條第 1 項）

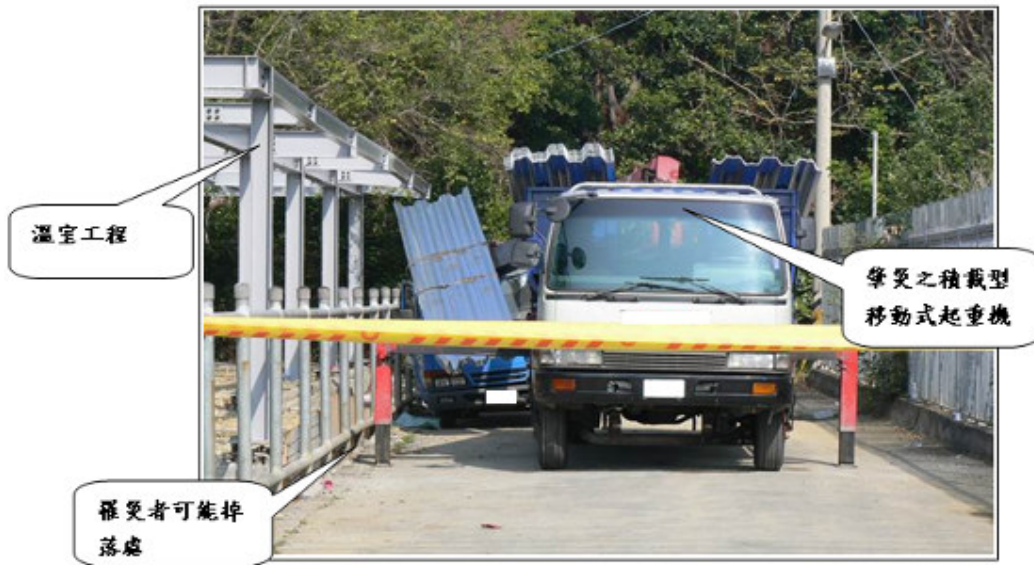
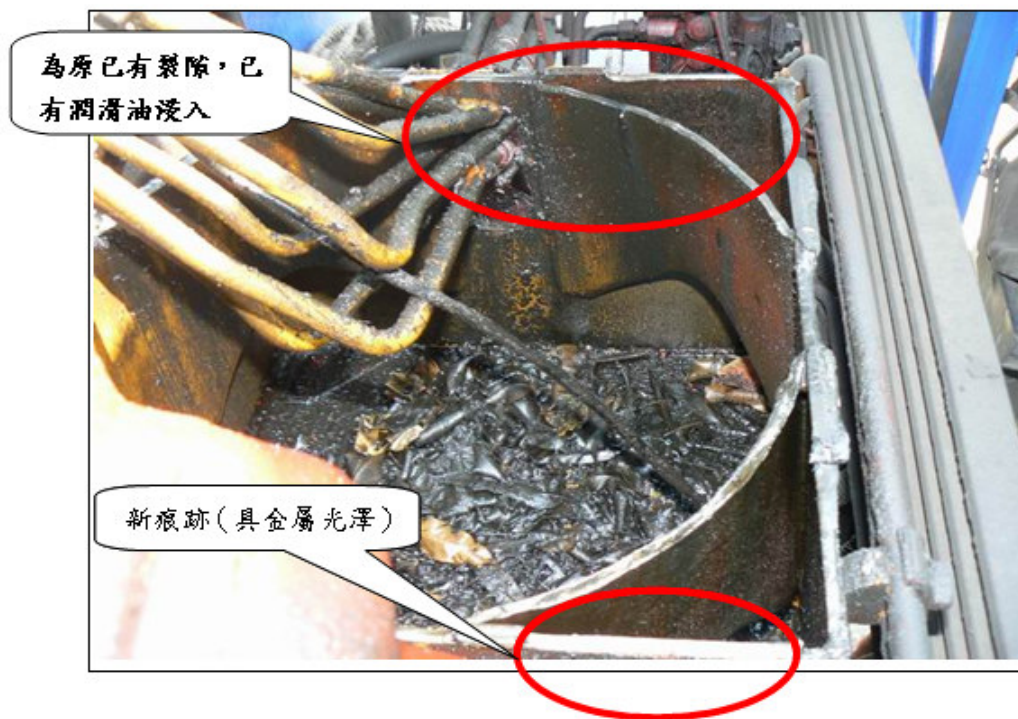
據○○公司所僱用積載型移動式起重機司機張○○稱述：98 年 2 月 11 日上午 11 時 30 分公司老板指派張○○送鐵材至○○○○○○號旁之工地；直到下午 13 時開始工作，張○○便將樓層浪板綁在布帶上而後勾掛於吊鉤，接著將吊臂舉高離地面約 7~8 公尺，而後慢慢伸出吊臂（當時角度約 45~50 度），於伸出第一節後，接著伸出第二節，準備伸出第三節時，突然整支吊臂及立柱整座折斷，並往左邊傾斜，當時一整疊樓層浪板自高空掉落並打到當時坐在鋼構上（距地面高度約 3.5 公尺）之游○○，隨後整座吊臂掉落在○○工程車上，游○○也掉落在溫室旁之地上，並由○○工程的人叫救護車送至○○醫院急救，後因傷重不治死亡。

1、積載型移動式起重機下部立柱已產生裂隙，未具有充分強度；又於重負荷狀況下，致下部立柱無法承受產生之應力而斷裂。

(六) 雇主於移動式起重機作業時，應採取禁止人員進入吊舉物下方及吊舉物通過人員上方之設備或措施。(起重升降機具安全規則第39條第1項暨勞工安全衛生法第5條第1項)

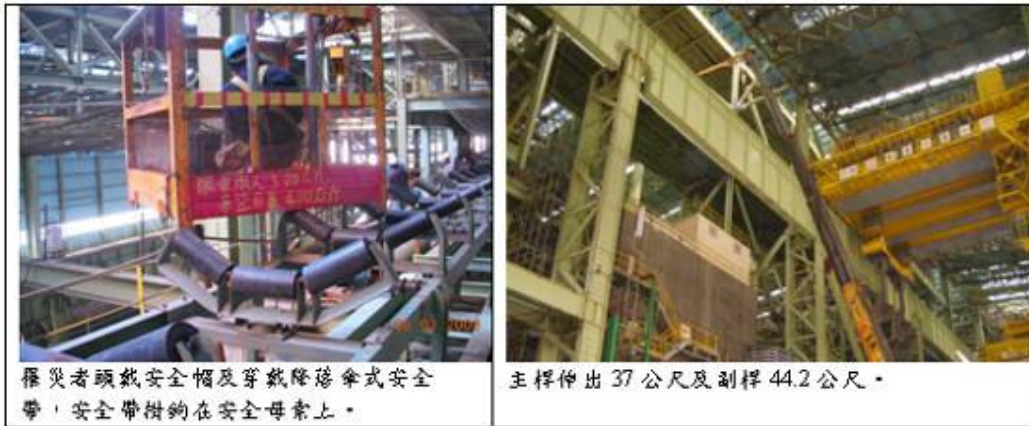
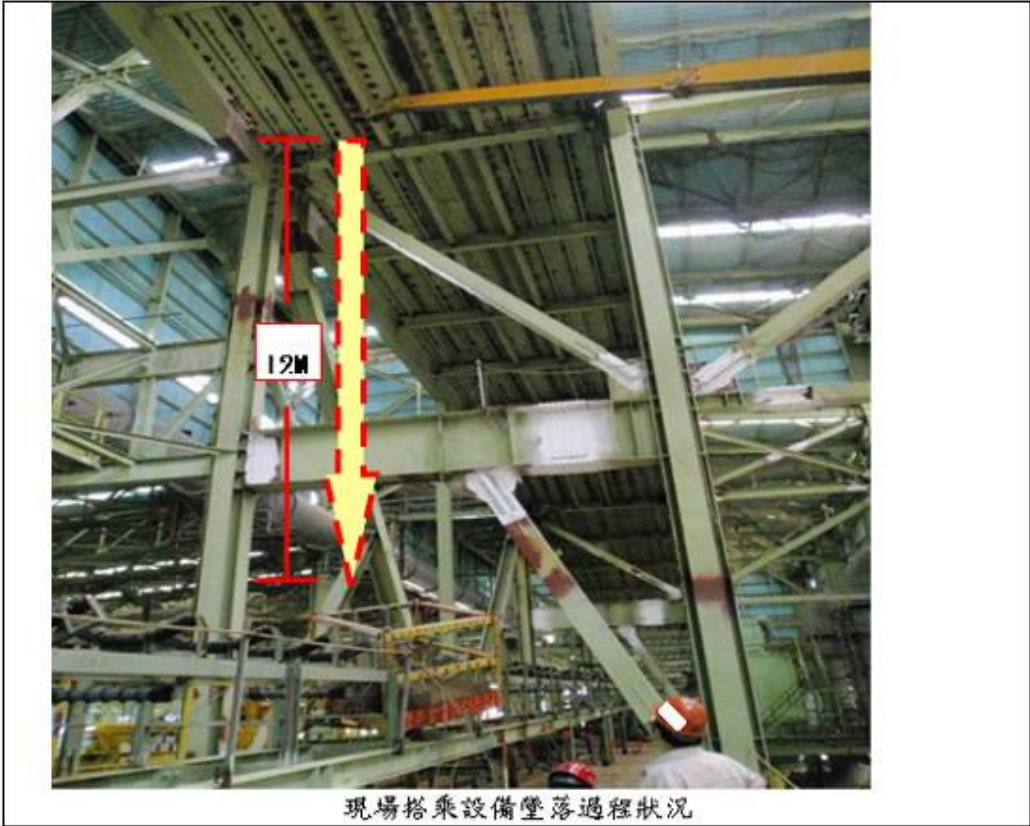
（一）直接原因：使用移動式起重機，因鋼索過捲揚，導致人隨著吊籃高處墜落；造成胸腹部挫傷，引起低血量休克致死。

不安全狀況：起重機無過捲預防及過捲警報裝置之功能。

(四)雇主應對於起重機具之吊鉤或吊具，防止與吊架接觸、碰撞，應有至少保持 0.25 公尺距離之過捲預防裝置；並於鋼索上作顯著標示或設警報裝置，以防止過度捲揚所引起之損傷。(勞工安全衛生設施規則 91 條暨勞工安全衛生法第 5 條第 1 項)

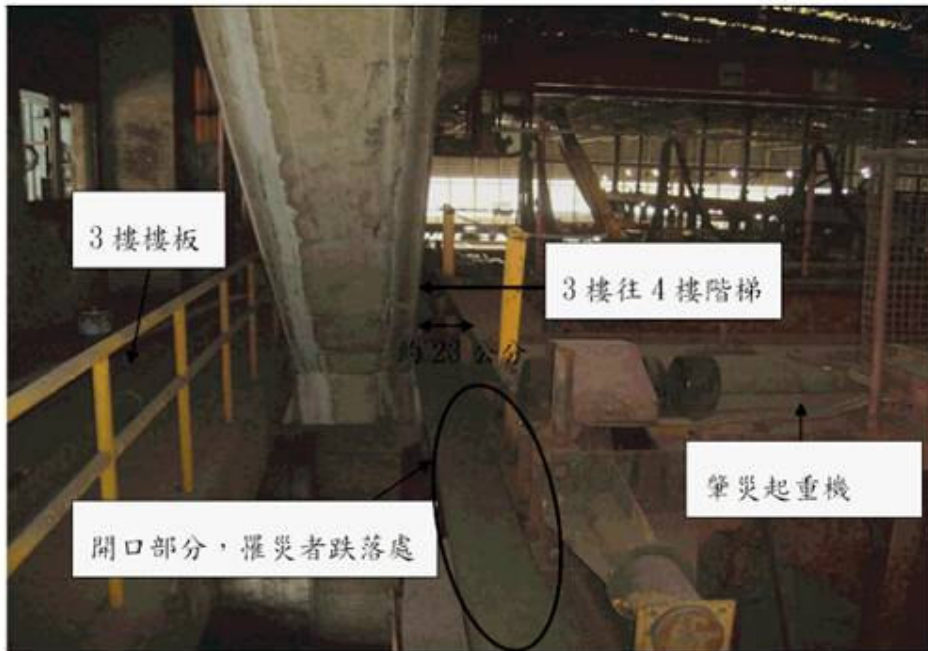
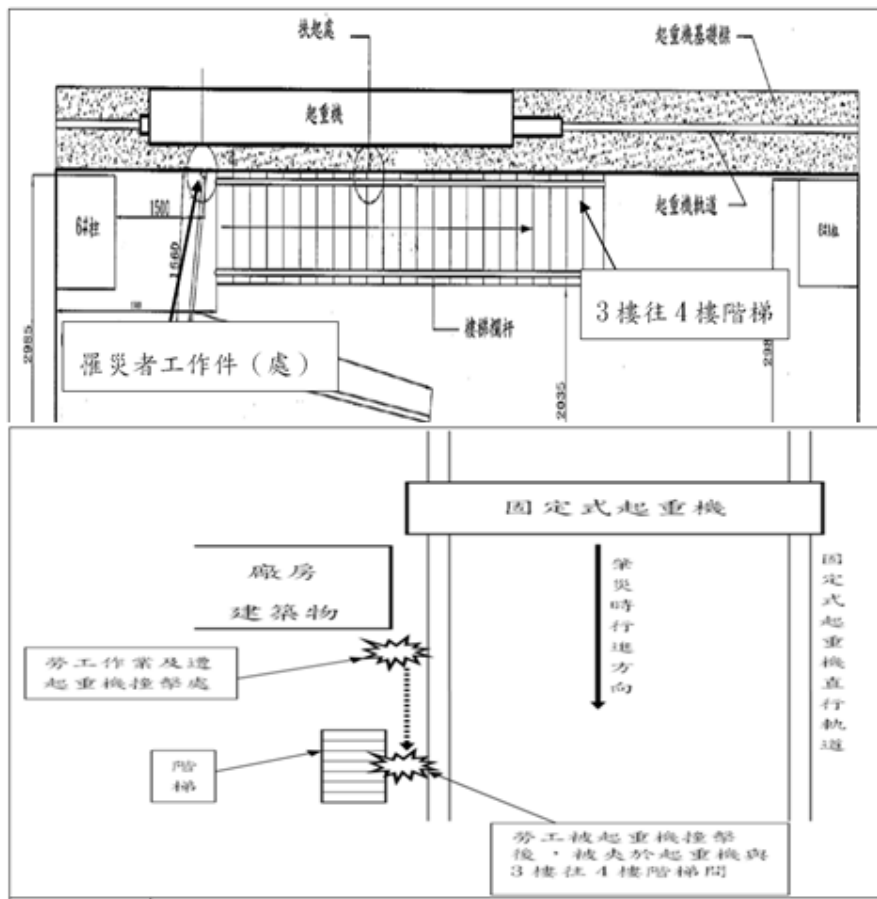
○○股份有限公司船體工廠之新進料線動力管線製裝工程承攬人○○機械工程有限公司所屬勞工翁○○，98 年 11 月 09 日約 08 時 30 分於船體工廠第一棟廠房之第 6 柱 3 樓進行 LPG 管線施工，因該地點位於固定式起重機(編號：XXXXXXXXXX)直行軌道邊，遭另一承攬人○○工程行所屬勞工王○○操作該固定式起重機之鞍座撞及，撞後夾在天車與 3 樓往 4 樓階梯之牆面間(23 公分夾縫)，後再自 3 樓跌落至 3 樓往 2 樓階梯(高度差約為 333 公分)，並滾落至 2 樓樓板，罹災者立即送○○醫院急救，復於 11 月 18 日轉□□醫院，惟仍於 11 月 22 日 21 時 45 分不治死亡。

1、廠房階梯旁開口部份，未設有適當強度之圍欄、握把、覆蓋等防護措施。

2、使用起重機從事吊掛作業，未確認吊運路線，並警示清空擅入吊運路線範圍內之無關人員。

(一)雇主對於使用起重機具從事吊掛作業之勞工，應使其辦理下列事項：確認吊運路線，並警示、清空擅入吊運路線範圍內之無關人員（起重升降機具安全規則 63 條第 1 項第 7 款暨勞工安全衛生法第 5 條第 2 項）

(二)對於高度在 2 公尺以上之工作場所邊緣及開口部分，勞工有遭受墜落危險之虞者，應設有適當強度之圍欄、握把、覆蓋等防護措施。（勞工安全衛生設施規則第 224 條第 1 項暨勞工安全衛生法第 5 條第 1 項）
