標題：勞工因挖土機翻覆發生被壓致死職業災害

核備文號：0950027064

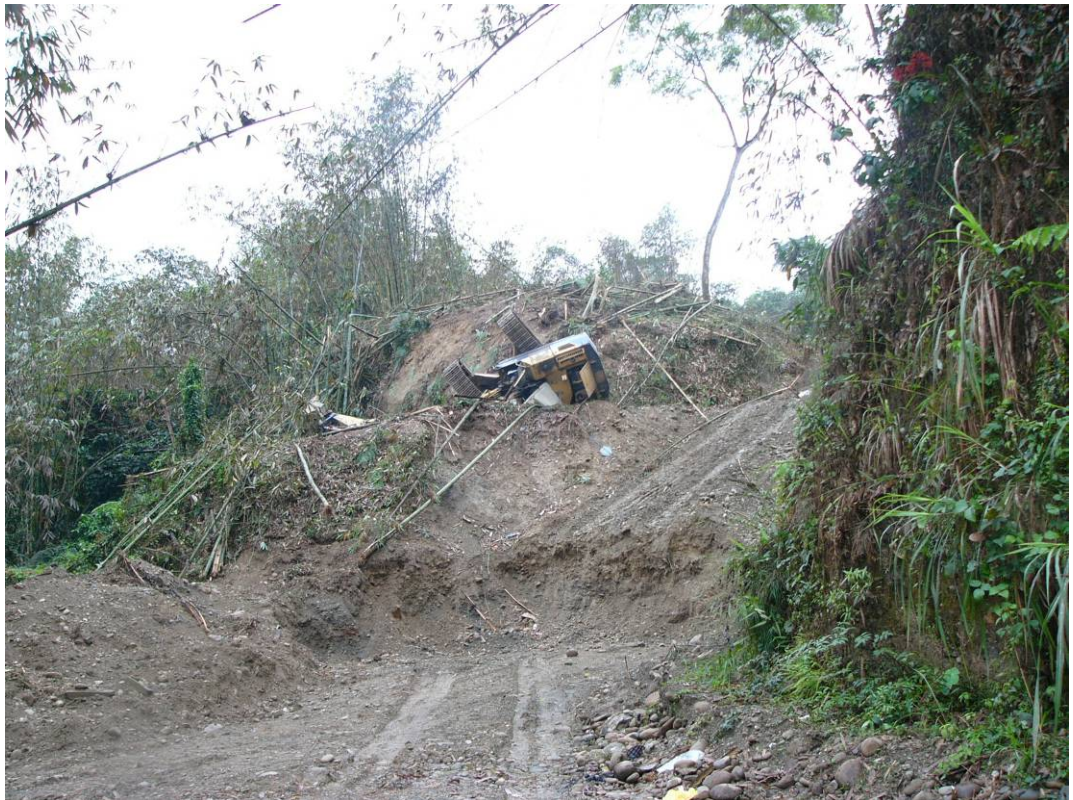
八、 災害示意圖：

○○○企業社所僱用之挖土機駕駛○○○，於95年03月25日起從事位於南投縣竹山鎮○○里○○段320-877地號之山丘上竹林剷除工程，該工程環境為兩階梯之丘嶺地（地面至半山腰平台高約6公尺、半山腰平台至嶺頂高度約5公尺）；上午約11點50分左右，挖土機在山丘外側邊坡（半山腰平台至嶺頂間之坡度約30度至35度）上進行竹林剷除作業時，○○○可能操作挖土機迴轉時，因重心不穩，致挖土機翻覆山丘下5公尺（從嶺頂計起）處的半山腰平台，○○○被傾倒之挖土機壓住，當場顱腔破裂致死。

（一） 直接原因：挖土機翻覆山丘下5公尺（從坡頂計起）處的半山腰平台，壓迫顱腔破裂致死。

不安全狀況：未採取適當措施（如整理平坦堅固之工作場所），以防止挖土機翻覆滾落。

- (一) 對於車輛系營建機械，如作業時有因該機械翻落、表土崩塌等危害勞工之虞者，應於事先調查該作業場所之地質、地形狀況等，適當整理工作場所以預防該等機械之翻倒、翻落或採必要措施，並告知作業勞工。
