標題：衣物遭製麵機轉軸捲入致衣物勒住頸部窒息致死職業災害

一、行業行類：麵條、粉條類食品製造業(0892)

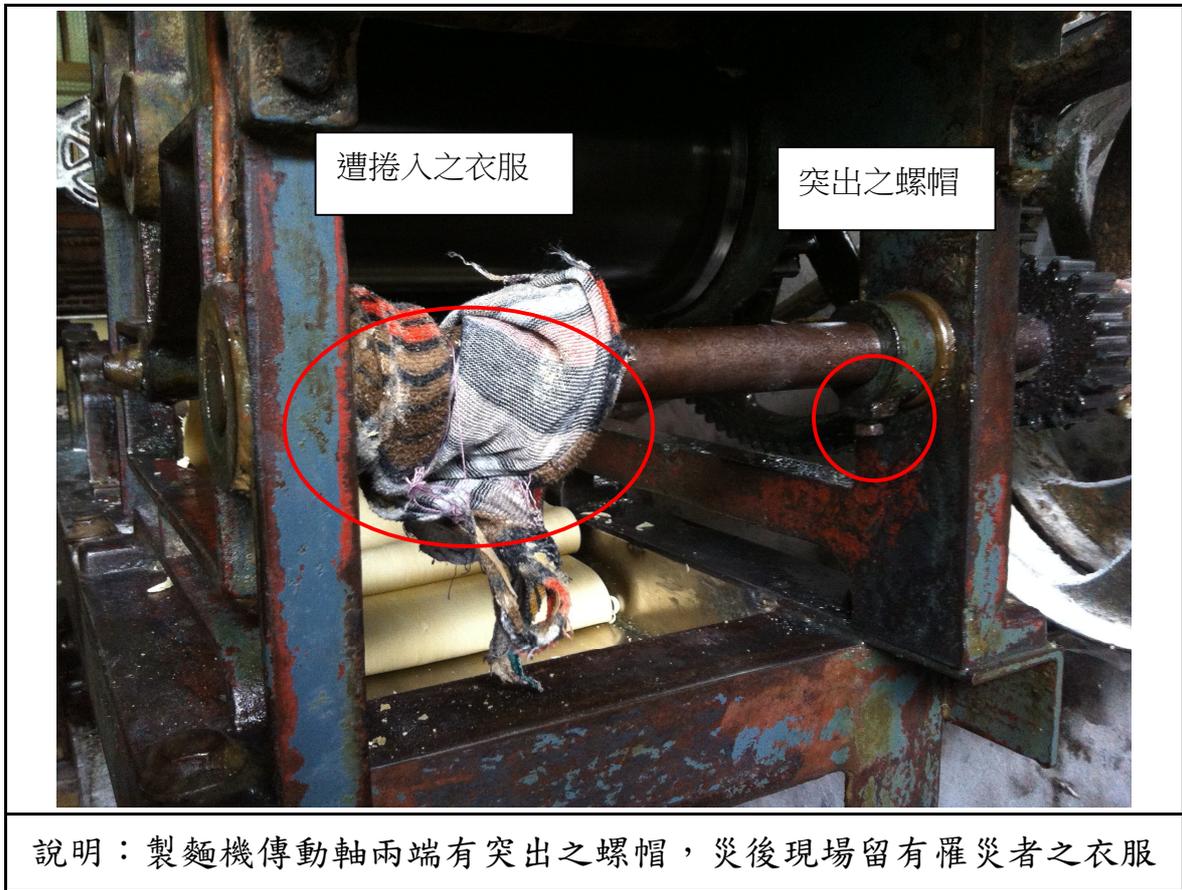
八、災害示意圖：災害現場照片

104年1月00日上午6時15分許，罹災者被發現半跪在製麵機前，衣物遭製麵機之轉軸捲入，頸部被衣物勒緊，臉部發黑。發現者趕緊切斷製麵機之電源，並用美工刀切斷衣物，將罹災者平放在地上，並打119叫救護車。約等10分鐘許，救護車到達並將罹災者送往醫院急救，約於當日上午7時15分許宣告不治死亡。

(一)直接原因：罹災者被製麵機轉軸捲入勒住頸部，造成窒息死亡。

(1)製麵機轉軸未設護罩，且轉軸突出之固定螺帽未為埋頭型或設置護罩。

(2)製麵機未於適當位置設置有明顯標誌之緊急制動裝置。

(3)罹災者未穿著適當之衣帽。

(一) 對於製麵機轉軸有危害勞工之虞之部分，應有護罩、護圍等設備。且轉軸之附屬固定具(如螺帽)，應為埋頭型或應設護罩。

(二) 對於使用動力運轉之機械(如製麵機)，具有顯著危險者，應於適當位置設置有明顯標誌之緊急制動裝置，立即遮斷動力並與制動系統連動，能於緊急時快速停止機械之運轉。

(三) 對於操作或接近運轉中之原動機、動力傳動裝置、動力滾捲裝置，或動力運轉之機械，頭髮或衣服有被捲入危險之虞時，應使工作者確實著用適當之衣帽。
