從事滅火善後作業發生感電災害致死災害

核備文號：(111)1111066056

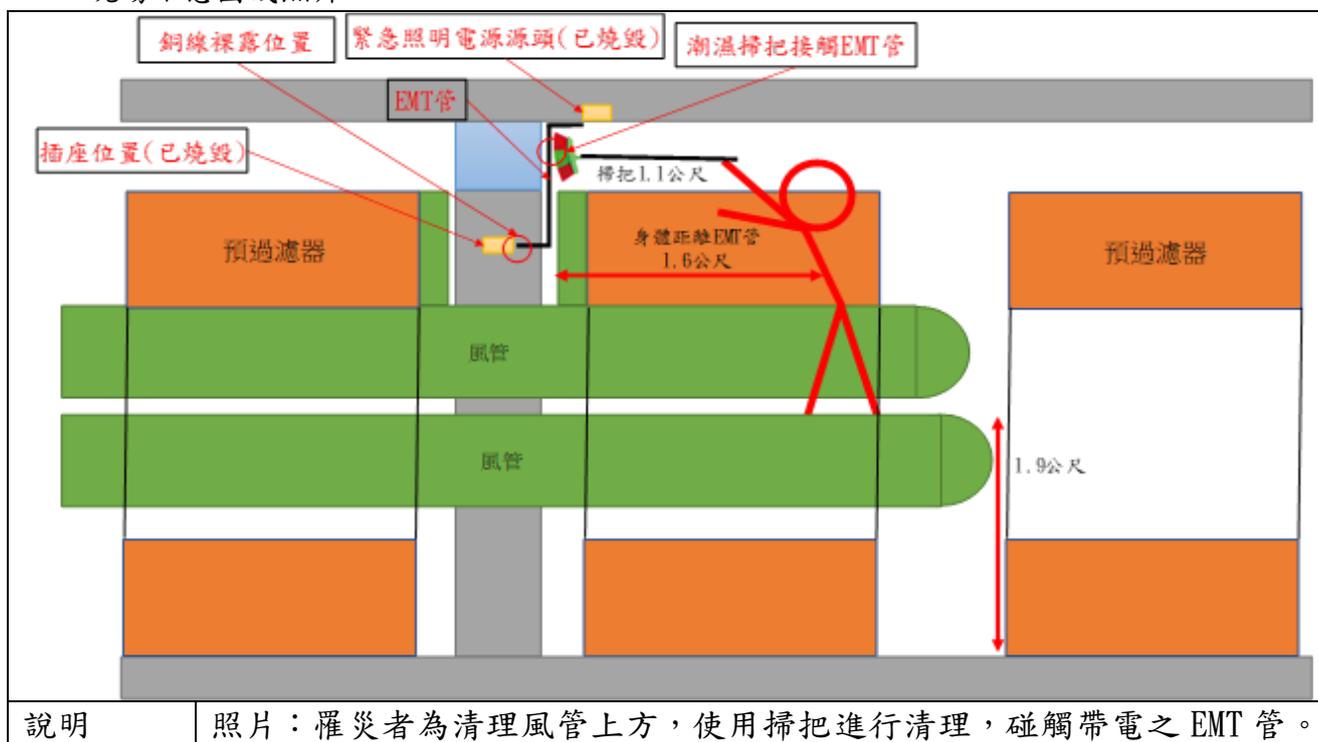
八、現場示意圖或照片：

梳棉區梳棉機為大量處理棉花之場所，因未有防止火災之安全設施導致發生火災，其下游連結集塵設備，火星隨集塵設備送往南側集塵室，進而造成南側集塵室發生悶燒，罹災者於該室滅火後進行清除燃燒棉塵灰燼及積水等善後作業時，加上緊急照明用電配置未有防止絕緣被破壞等致引起感電危害設施，造成火災發生後，其 EMT 金屬配管末端插座(塑膠材質)燒毀，火線絕緣破壞接觸 EMT 金屬配管，導致該 EMT 金屬配管帶電，且集塵室滅火後為潮濕以及積水狀態，當罹災者於進行清潔作業時，因右手所持之掃把潮濕，碰觸該帶電 EMT 金屬配管造成感電，導致傷重不治。

- (一)直接原因：罹災者從事火災滅火後續清除燃燒棉塵灰燼及積水等作業時，遭對地電壓 115 伏特之帶電 EMT 金屬配管電擊，導致傷重不治。
- (二)間接原因：
 - 不安全狀況：
 - 1. 緊急照明用電未有防止絕緣被破壞等致引起感電危害之設施。
 - 2. 對於大量處理棉花之場所，未有防止火災之安全設施。
- (三)基本原因：

1. 雇主對勞工於作業中或通行時，有接觸絕緣被覆配線或移動電線或電氣機具、設備之虞者，應有防止絕緣被破壞或老化等致引起感電危害之設施。(職業安全衛生設施規則第246條暨職業安全衛生法第6條第1項)
2. 雇主對於起毛、反毛之操作場所、或將棉、羊毛、碎屑、木棉、稻草、紙屑及其他可燃性物質大量處理之場所，應有防止火災之安全設施。(職業安全衛生設施規則第192條暨職業安全衛生法第6條第1項)
3. 雇主應依其事業單位之規模、性質，訂定職業安全衛生管理計畫，要求各級主管及負責指揮、監督之有關人員執行。(職業安全衛生管理辦法第12條之1第1項暨職業安全衛生法第23條第1項)
