# 從事施工架內側交叉拉桿及下桿回復作業發生墜落致死災害

核備文號：(勞職南4)1141809369

一、行業分類：其他專門營造業(4390)

二、災害類型：墜落(01)

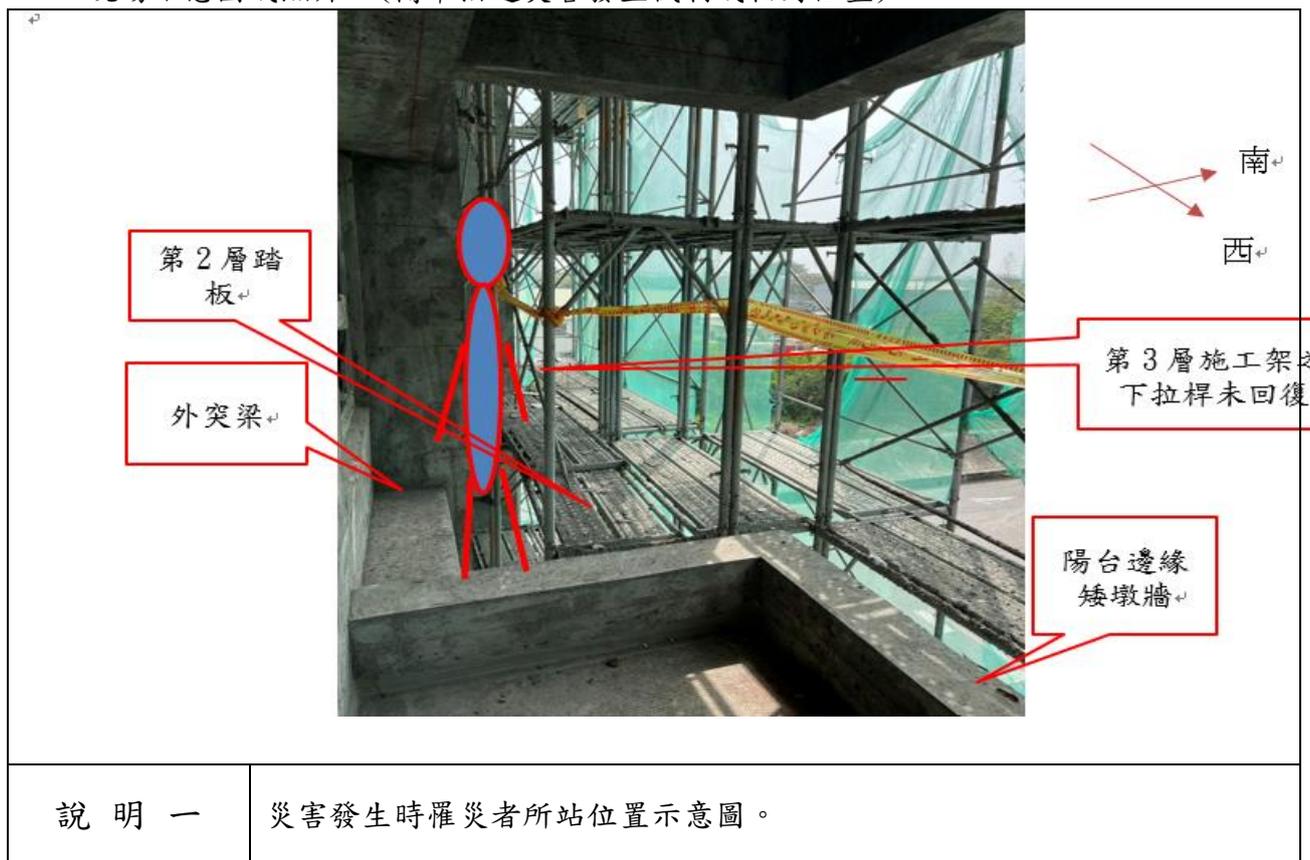
八、現場示意圖或照片：(簡單描述災害發生機制或相對位置)

(二)114年3月10日9時54分，部分之施工架內側交叉拉桿及下桿回復作業時，甲勞工在A棟東側施工架上作業，而乙勞工站在A棟南側第5層施工架踏板上由東向西移動作業時，發現4樓A1戶外突梁上有一頂安全帽，再往下看便發現罹災者已從建築物與施工架間開口墜落仰躺在3樓外牆之施工架三角托架平台上。

罹災者從事回復施工架交叉拉桿及下拉桿作業時，於施工架第3層靠近陽台之端部下到4樓之陽台邊緣矮墩牆上時，不慎自施工架與外突梁之間隙墜落至3樓外牆之三角托架平台上，墜落高度3.7公尺，導致傷重死亡。

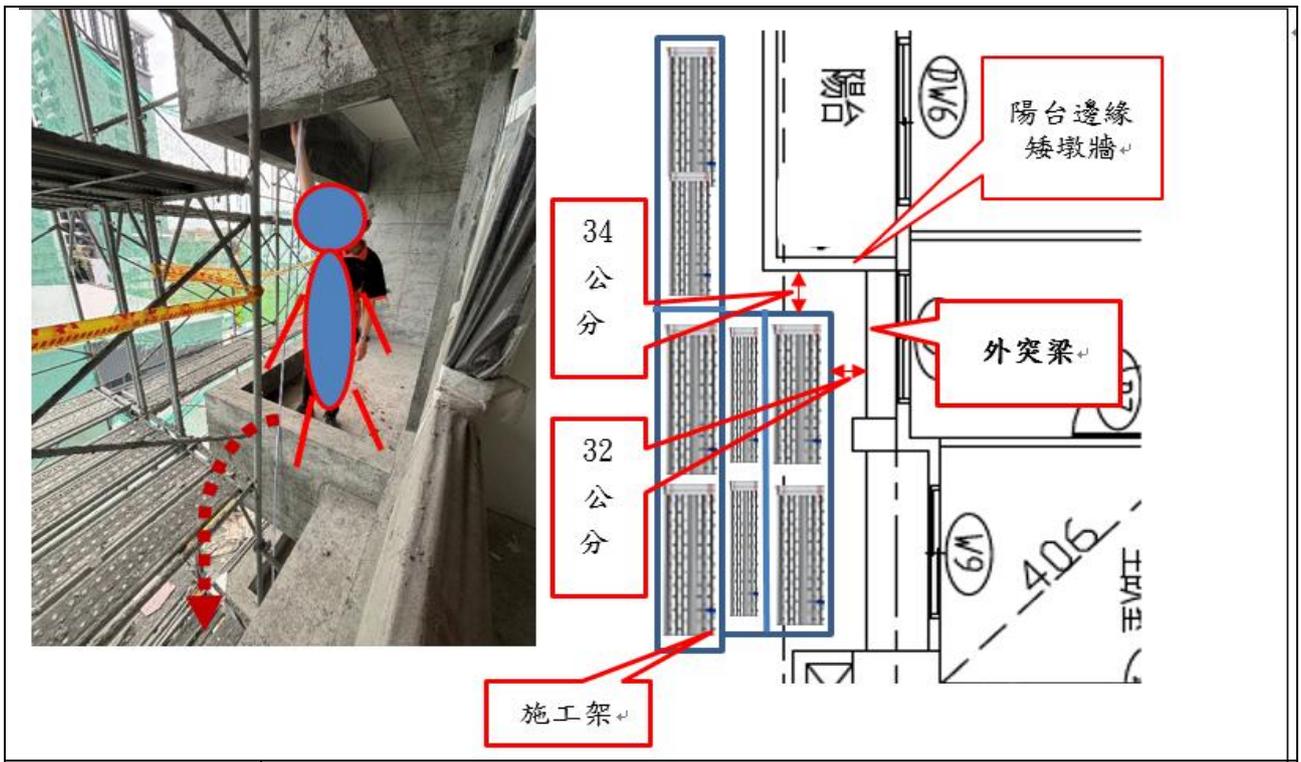
說明二

雇主使勞工從事高度2公尺以上施工架開口部份之交叉拉桿及下拉桿回復作業時，未使勞工確實使用安全帶及其他必要之防護具，未使勞工正確戴用安全帽，且未指派施工架組配作業主管於現場辦理安全衛生規定事項，亦未訂定墜落災害防止計畫並採取適當墜落災害防止設施，罹災者自第3層施工架端部爬下到4樓陽台時，因身體重心不穩往後仰倒，自施工架與外突梁之間隙墜落至正下方之施工架三角托架平台上，墜落高度為3.7公尺，造成傷重死亡。

罹災墜落時是意圖。
