勞工連同堆高機發生墜落致死災害

核備文號：(111)00813

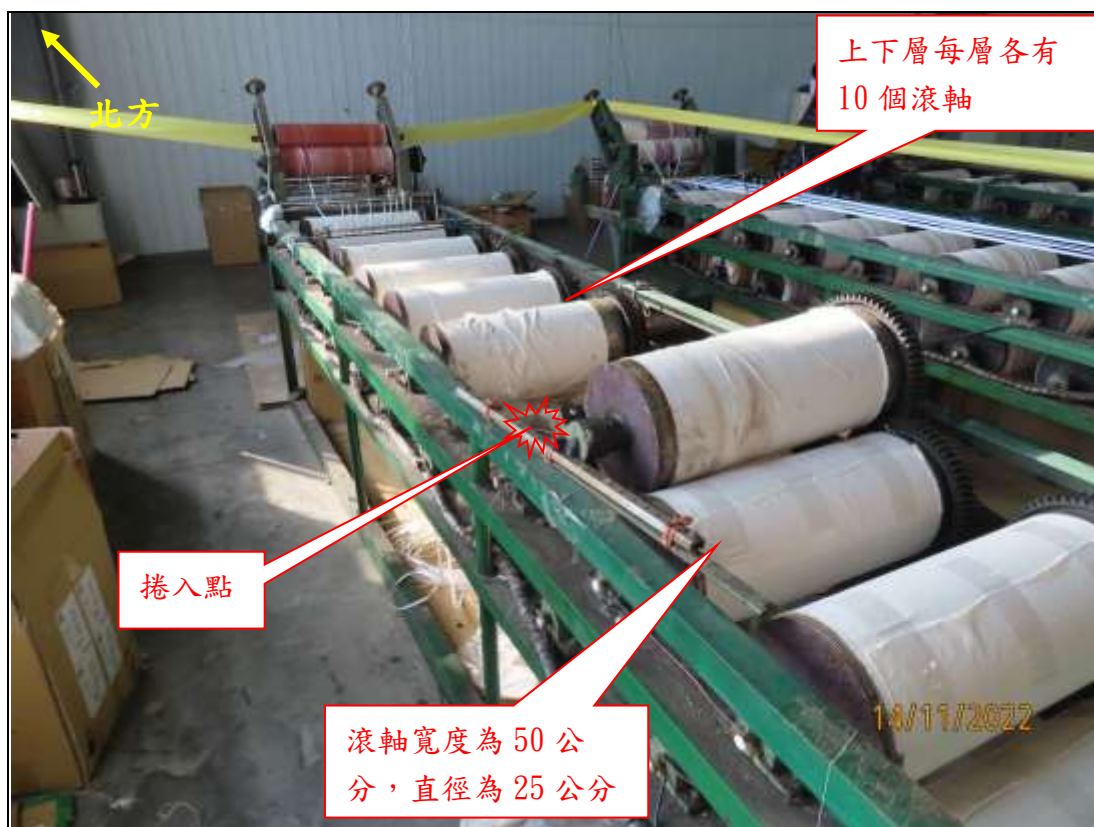
說明一

- (一)直接原因：罹災者左手臂遭上漿機滾軸捲入，隨後其身體被拖入，致肩胸部被頂靠在 7 號滾軸上，造成罹災者頸部及胸部壓傷併肋骨骨折、窒息，致創傷性休克併呼吸衰竭死亡。
- (二)間接原因：
 - (1)從事上漿機織帶穿繞作業，未停止上漿機運轉。
 - (2)未於上漿機之適當位置設置緊急制動裝置。
 - (3)上漿機滾軸未設置護罩、護圍等設備。
- (三)基本原因：
 - (1)未對勞工施以適當之安全衛生教育訓練。
 - (2)未對上漿機作業實施危害辨識、評估及控制。

上漿機內部上下層每層各有10個滾軸，共計20個滾軸，上下滾軸係以交叉方式排列，上下兩滾軸間距為4公分，而上滾軸為順時鐘轉向，下滾軸為逆時鐘轉向，因此上下滾軸間即為捲入點，其運轉速率為每分鐘6碼（約5.49公尺）屬慢速轉動，滾軸寬度為50公分，直徑為25公分。

2. 第二條所定事業之雇主應依附表二之規模，置職業安全衛生業務主管及管理人員。(職業安全衛生管理辦法第 3 條第 1 項暨職業安全衛生法第 23 條第 1 項)
3. 雇主應依規定訂定自動檢查計畫，實施自動檢查。(職業安全衛生管理辦法第 79 條暨職業安全衛生法第 23 條第 1 項)
4. 雇主應依其事業單位之規模、性質，訂定職業安全衛生管理計畫，要求各級主管及負責指揮、監督之有關人員執行；…。(職業安全衛生管理辦法第 12 條之 1 第 1 項暨職業安全衛生法第 23 條第 1 項)
5. 雇主對於機械之原動機、轉軸、齒輪、帶輪、飛輪、傳動輪、傳動帶等有危害勞工之虞之部分，應有護罩、護圍、套胴、跨橋等設備。(職業安全衛生設施規則第 43 條第 1 項暨職業安全衛生法第 6 條第 1 項)
6. 雇主對於使用動力運轉之機械，具有顯著危險者，應於適當位置設置有明顯標誌之緊急制動裝置，立即遮斷動力並與制動系統連動，能於緊急時快速停止機械之運轉。(職業安全衛生設施規則第 45 條暨職業安全衛生法第 6 條第 1 項)
7. 雇主對於機械之掃除、上油、檢查、修理或調整有導致危害勞工之虞者，應停止相關機械運轉及送料。為防止他人操作該機械之起動等裝置或誤送料，應採上鎖或設置標示等措施，…。(職業安全衛生設施規則第 57 條第 1 項暨職業安全衛生法第 6 條第 1 項)

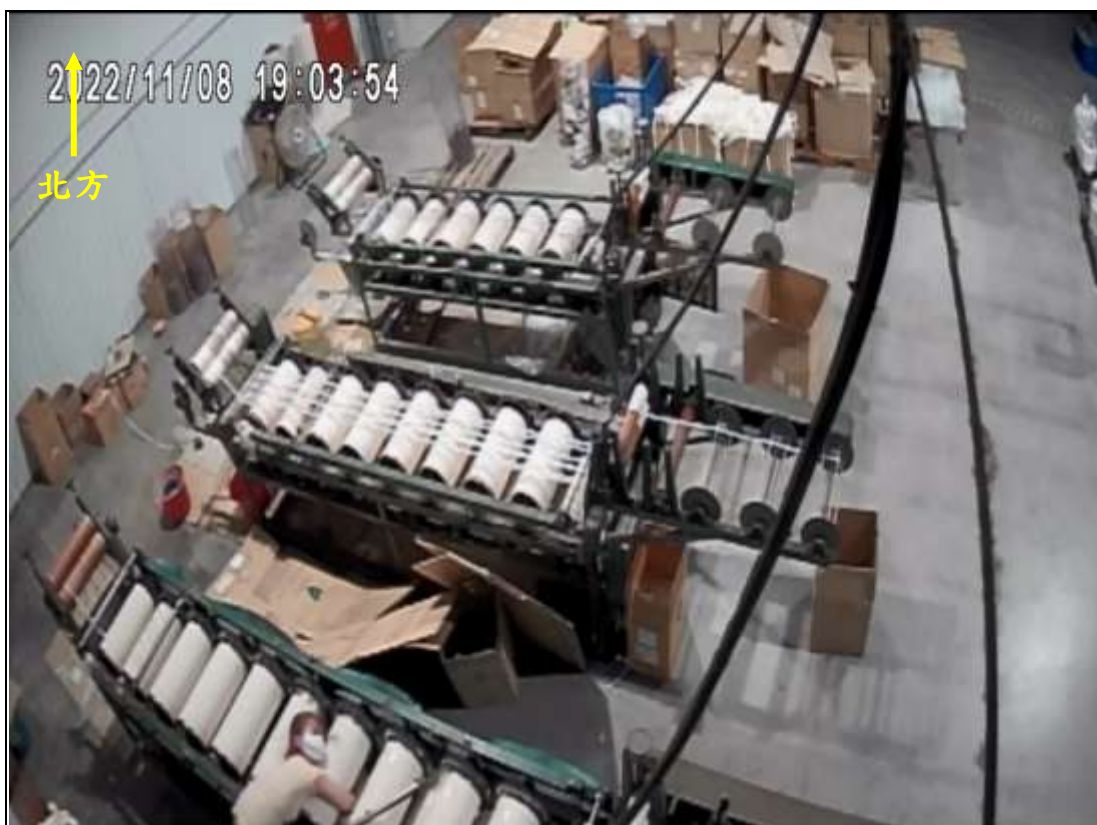
說明二

111 年 11 月 8 日 19 時 3 分許罹災者已失去意識，趴於上漿機入口處起算第 7 個上滾軸上方。
