從事屋頂剪黏作業發生墜落致死災害

核備文號：(勞職南4)1151804842

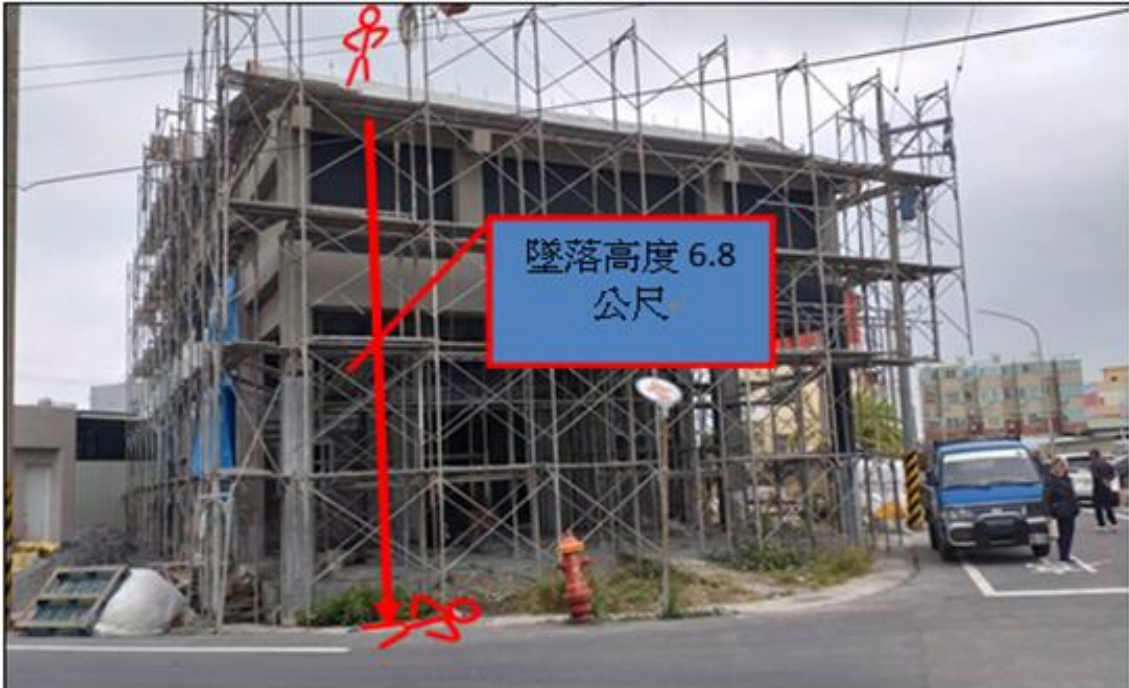
說明一

罹災者行走於第4層施工架工作平台時，自高度6.8公尺之施工架開口部分墜落至1樓地面，導致傷重死亡。

災害發生時罹災者所站位置示意圖。

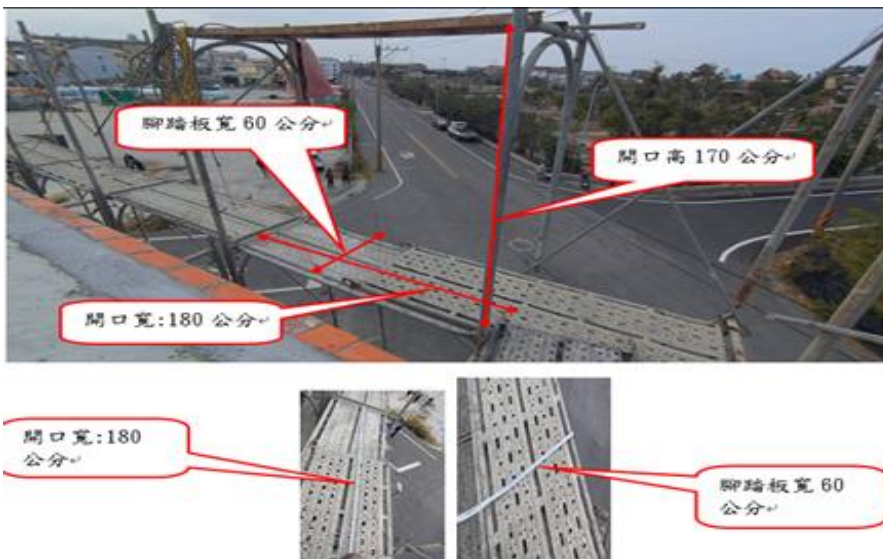
說明二

1. 對於進入營繕工程工作場所作業人員，未提供適當安全帽，並使其正確戴用。
2. 對於高度6.8公尺之施工架開口部分等場所作業，未於該處設置護欄、護蓋或安全網等防護設備。

施工架開口示意圖。

營造安全衛生設施標準第19條第1項暨職業安全衛生法第6條第1項)
