### 從事土方整地作業發生被撞致死災害

- 一、行業分類：其他土木工程業（4290）
- 二、災害類型：被撞（6）
- 三、媒介物：其他(土石搬運車)（229）
- 四、罹災情形：死亡1人
- 五、發生經過：

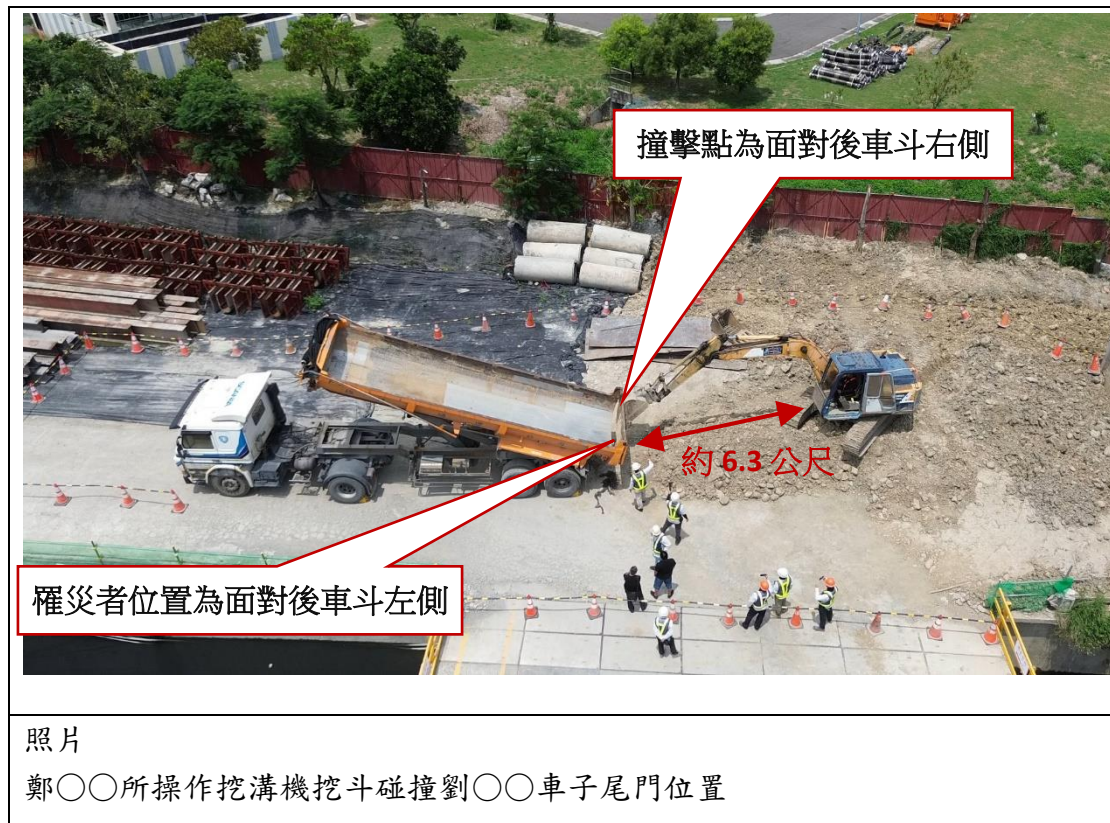
八、現場示意圖或照片：

114年○月○日，劉○○將第2趟卸料完後，在所駕駛土車載貨台(下稱車斗)尚未降下狀態下，劉○○為清除車斗殘餘土方而將上身鑽入車斗與尾門間隙，以土鏟清除車斗上土方時，鄭○○操作挖溝機土方整地作業，挖斗碰撞到劉○○尾門右側，尾門即向車斗方向移動，造成劉○○遭尾門撞擊頭部而倒臥於地面，劉○○經送醫治療，仍於不治死亡。

- (一) 直接原因：罹災者遭被挖溝機挖斗碰撞的土車尾門撞擊頭部，造成頭部外傷併顱骨骨折，致中樞神經性休克死亡。
- (二) 間接原因：
  - (1) 車輛系營建機械(挖溝機)作業時，未禁止人員進入操作半徑內或附近有危險之虞之場所。
  - (2) 挖溝機作業有撞擊工作者之虞時，未置管制引導人員。
  - (3) 進入營繕工程工作場作業人員未佩戴安全帽。

- (一) 雇主對於進入營繕工程工作場所作業人員，應提供適當安全帽，並使其正確戴用。（營造安全衛生設施標準第11條之1暨職業安全衛生法第6條第1項）
- (二) 雇主對於勞動場所作業之車輛機械，應使駕駛者或有關人員負責執行下列事項：一、…三、車輛系營建機械作業時，禁止人員進入操作半徑內或附近有危險之虞之場所。但駕駛者依規定就位者或另採安全措施者，不在此限。…。十五、車輛機械之作業或移動，有撞擊工作者之虞時，應置管制引導人員。…。（職業安全衛生設施規則第116條第1項第3、15款暨職業安全衛生法第6條第1項）
