# 勞工發生溺水災害致死災害

核備文號：1141821138

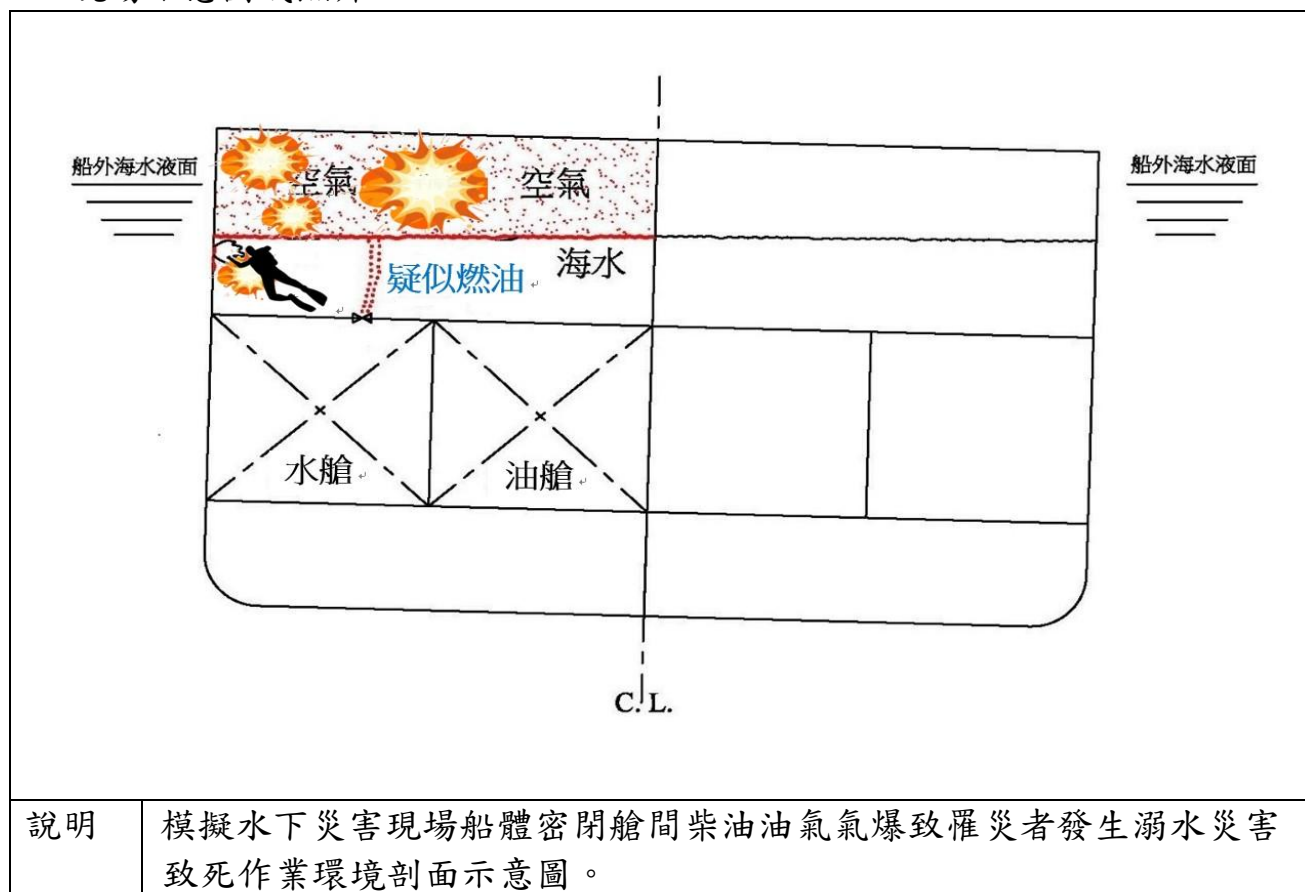
#### 八、現場示意圖或照片：

（二）罹災者徐○○114年4月8日15時50分許從事船體油艙上方之密閉艙間水下切割作業，在下水進入位於油艙上方之密閉艙間前，未測定密閉艙間內有無可燃性氣體，15時50分許，徐○○於該密閉艙間使用水下切割機切割鋼板時，水下切割機靠近該密閉艙間上方存在柴油油氣且達到柴油之爆炸界限之處時，切割鋼板產生之火源瞬間點燃該密閉艙間上方之柴油油氣造成氣爆，因氣爆產生巨大的衝擊水壓，造成徐○○胸腹腔受到衝撞受傷，呼吸調節管脫落當場於水中昏迷，因徐○○身上穿著潛水用鉛塊及配重帶，導致徐○○昏迷後身體下沉後上半身掉入該密閉艙間下方之檢查孔內，下半身於檢查孔外直到被前往救援的廖○○發現救出，徐○○經送奇美醫療財團法人奇美醫院急救，114年4月8日17時25分急救無效宣布死亡。

雇主使勞工徐○○於船體移除現場從事水下切割作業，對切割工作未應規定由上而下、由外而內，未於船舶解體前選任解體安全作業主任、且未處理船上油艙存放之柴油，及使勞工進入船艙前，未測定艙內有無可燃性氣體，於柴油自切割孔洩漏有發生災害之虞時，未立即採取必要措施，亦未停止當日水下切割作業等，因油艙柴油洩漏，致使徐○○於水下切割作業時船艙引發柴油油氣氣爆，造成徐○○胸腹部受到衝擊受傷，呼吸調節管脫落且於水中陷入昏迷，導致發生溺斃災害致死。
