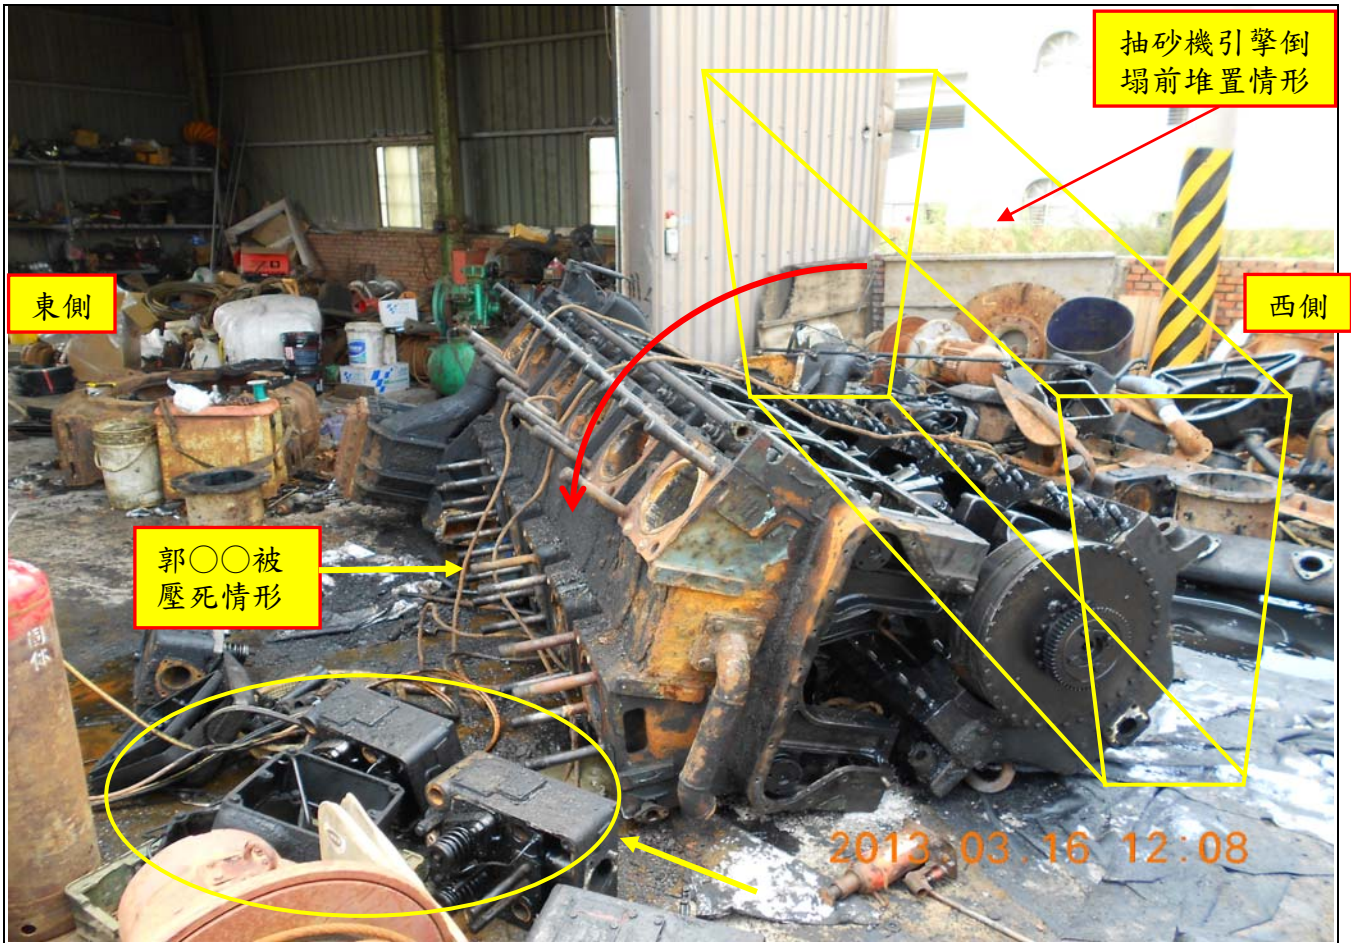
（二）綜上所述及災害發生經過以及災害現場概況，研判本災害可能發生原因為：102 年 3 月 16 日 11 時 57 分許，郭○○從事抽砂機引擎維修作業，抽砂機引擎放置時因引擎下座 40 公分、上座 90 公分，重心較高並未採取擋樁等必要防止倒塌措施，且西側引擎螺栓拆解完成後使用千斤頂將抽砂機引擎上座和下座頂開，導致抽砂機引擎重心向東側偏移，而郭○○作業中使用工具（氣動扳手、扳手或鐵鎚）產生的震動，導致抽砂機引擎瞬間倒塌壓到郭○○，造成頭胸腹背部擠壓傷合併頸椎損傷進而呼吸性休克死亡。

附照 1 說明：6.8 噸抽砂機引擎倒塌壓死郭○○之災害現場情形(警方提供)

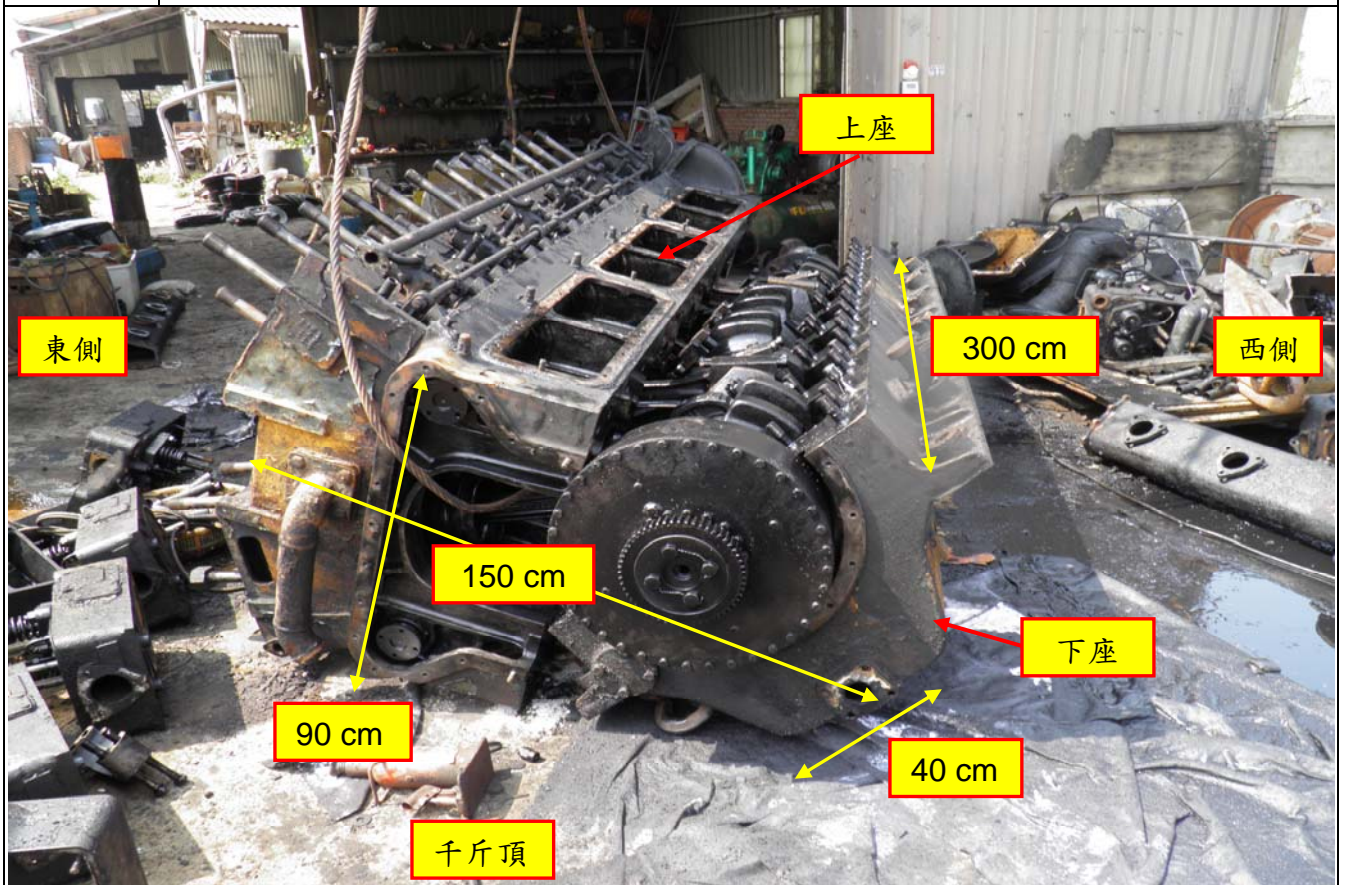
附照 2 說明：6.8 噸抽砂機引擎規格尺寸

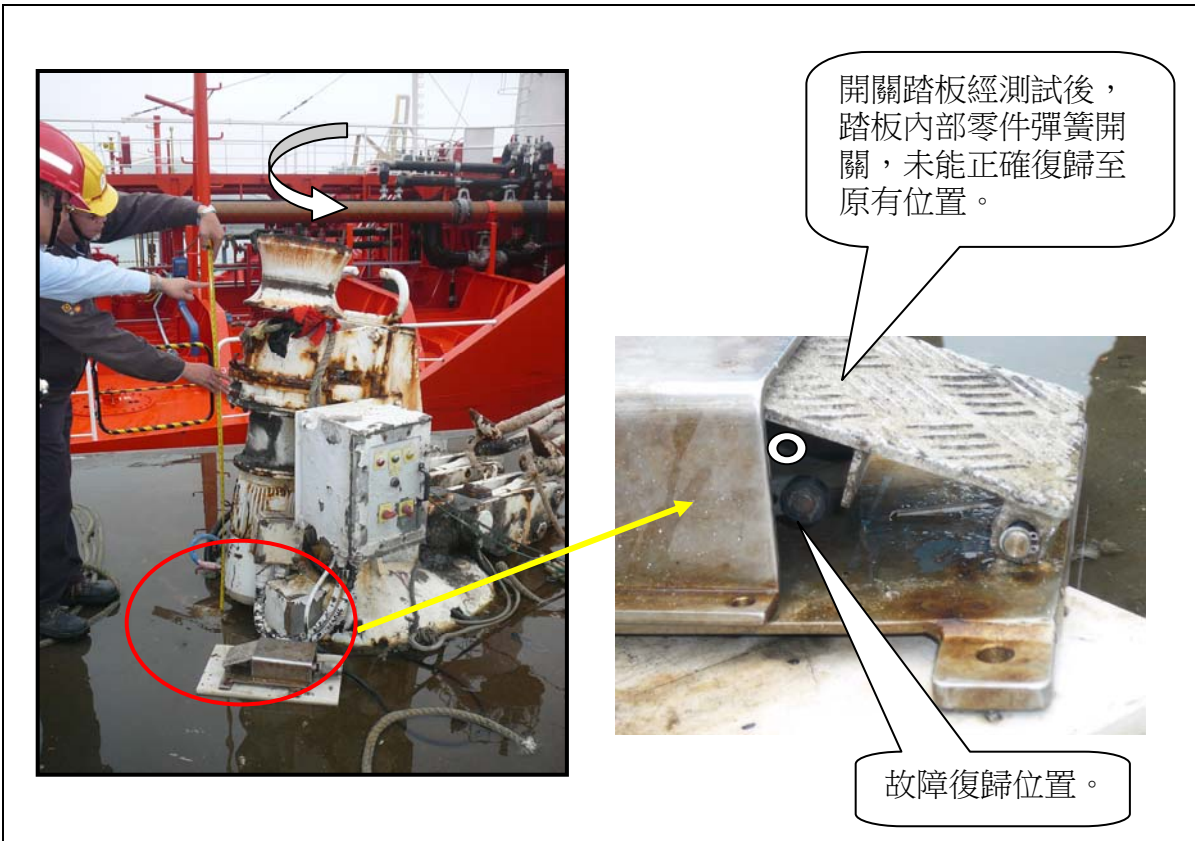
(1). 絞纜器踏板開關(制動控制開關)故障。

照片一 肇事 BD8 絞纜器踏板開關故障。

(二) 本規則規定之一切有關安全衛生設施，雇主應切實辦理，並應經常注意維修與保養。如發現有異常時，應即補修或採其他必要措施。如有臨時拆除或使其暫時喪失效能之必要時，應顧及勞工身體及作業狀況，使其暫停工作或採其他必要措施，於其原因消除後，應即恢復原狀。(勞工安全衛生設施規則第326條暨勞工安全衛生法第5條第2項)

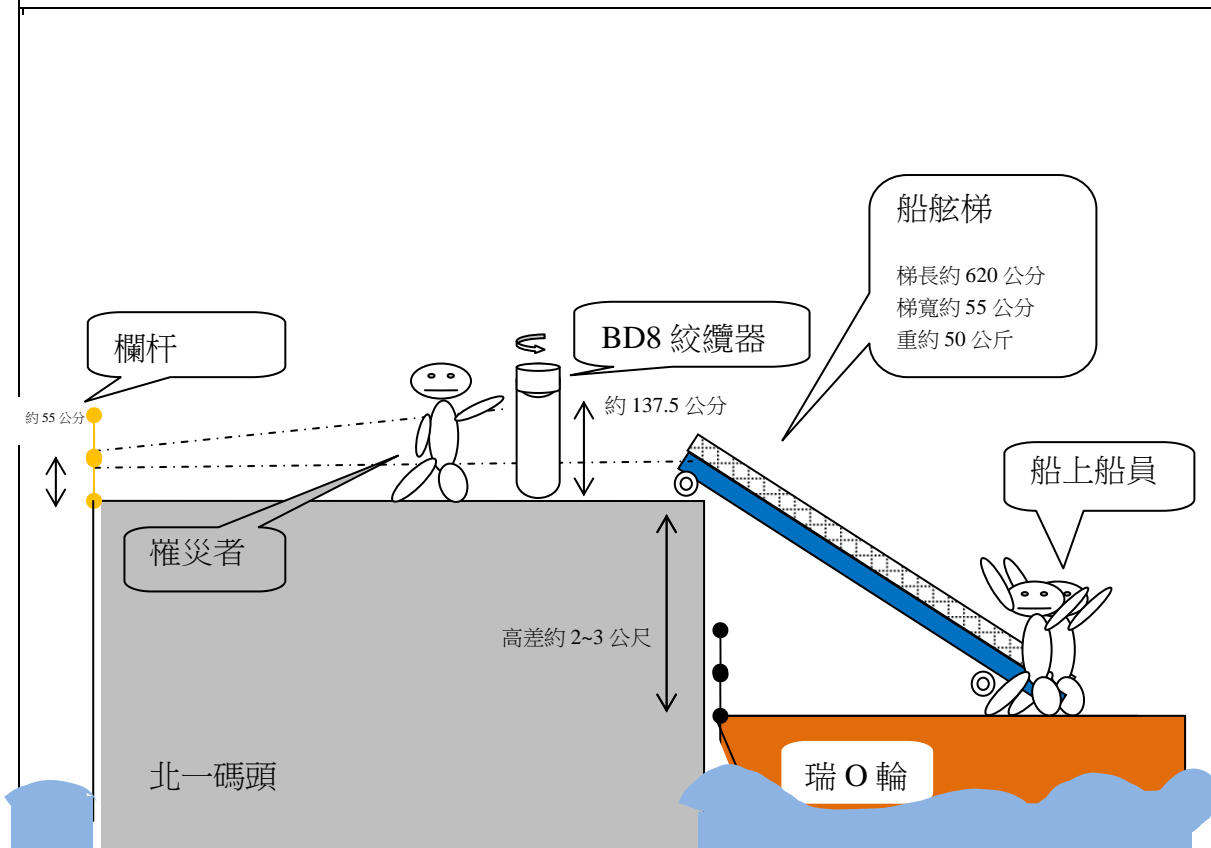
(2). 將麻繩繞過絞纜器後方之欄杆，再利用絞纜器牽引，致麻繩與絞纜器轉輪在靠近操作位置形成捲入點。

照片二 罹災者作業現場示意(側視圖)

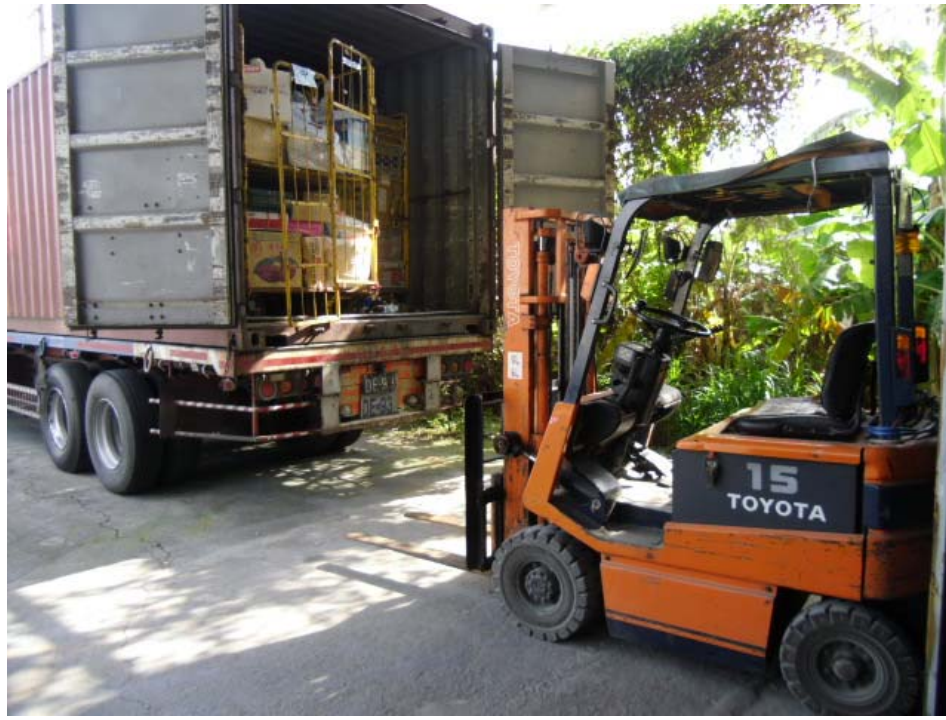
不安全狀況：人員站立於移動中之堆高機貨叉上。

附照1 | 事發當時照片

1、雇主對於就業場所作業之車輛機械，應使駕駛者或有關人員負責執行下列事項：…。十、不得使勞工搭載於堆高機之貨叉所承載貨物之托板、撬板及其他堆高機(乘坐席以外)部分。但停止行駛之堆高機，已採取防止勞工墜落設備或措施者，不在此限。…。(勞工安全衛生設施規則第116條第10款暨勞工安全衛生法第5條第2項)。

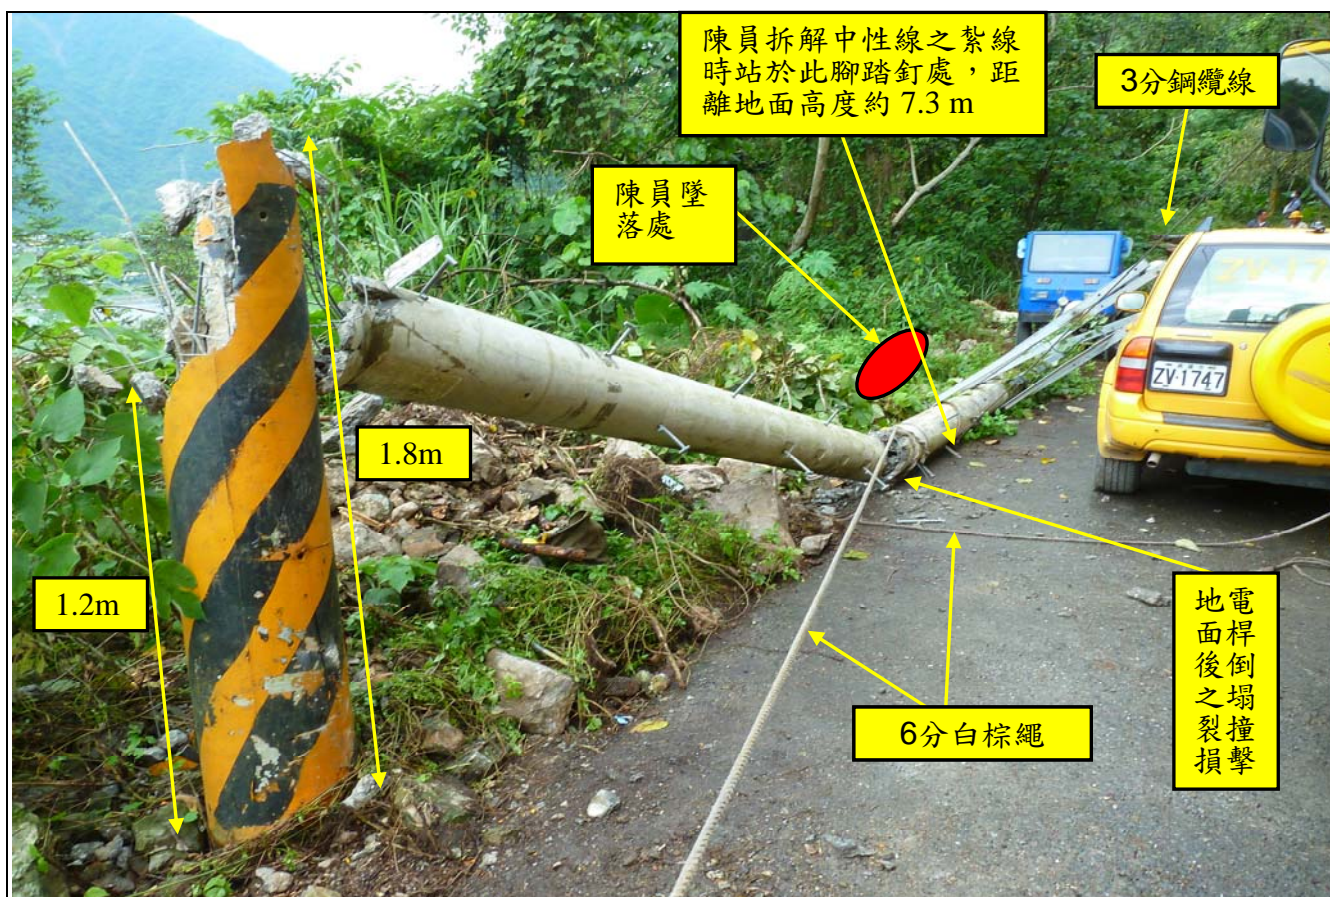
附照 1

- （一）綜上所述及災害發生經過以及災害現場概況，研判本災害可能發生原因為：102 年 6 月 5 日 14 時許，罹災者陳○○從事電桿解繫線與拆除作業，雇主於勞工作業前，對電桿嚴重受損傾斜部分未確實支撐穩固，且未隨時注意控制電桿之穩定性，陳○○於電桿高約 7.3 公尺處拆解中性線之繫線後，此時電桿上方已無支撐力，致電桿瞬間傾斜倒下，陳員自高處隨電桿倒塌墜落至地面，造成嚴重腦挫傷（頭部外傷并顱骨骨折），經送醫急救後不治死亡。

說明：勞工陳員隨倒塌電桿墜落於電桿旁邊

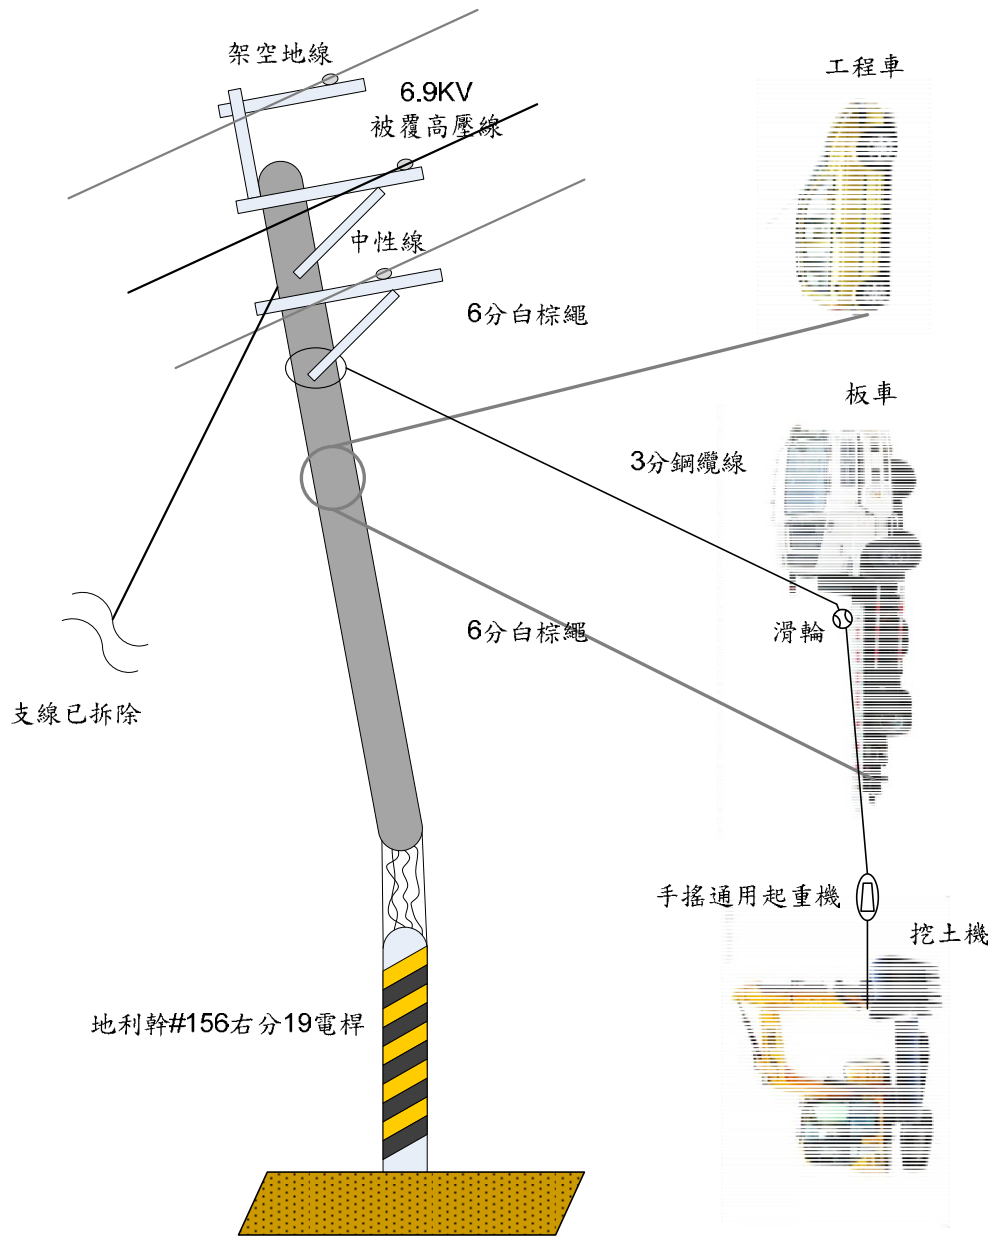
附照 2

說明：施工中電桿架設 3 條臨時輔助支線示意圖（側視圖）

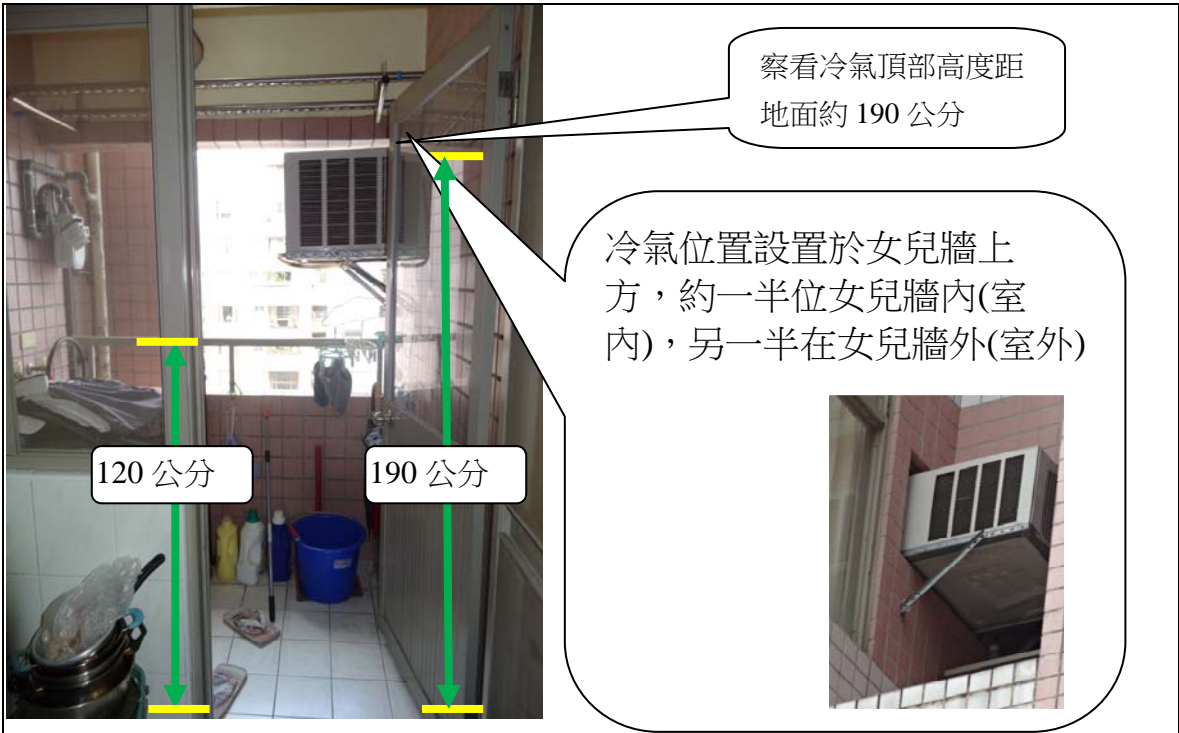
1. 直接原因：罹災者吳00自12樓陽台墜落至5樓致頭胸腹背部多處外傷引發多器官損傷出血致死。
2. 間接原因：
不安全狀況：罹災者站立於高45公分之椅子，導致陽台護欄相對高度不足。
3. 基本原因：
 - (1). 未訂定安全衛生工作守則。
 - (2). 未置勞工安全衛生人員。
 - (3). 未實施勞工安全衛生教育訓練。

照片二 罹災者吳 00 災害發生現場(女兒牆高度約 90 公分，女兒牆上方鐵製欄杆高度約 30 公分)

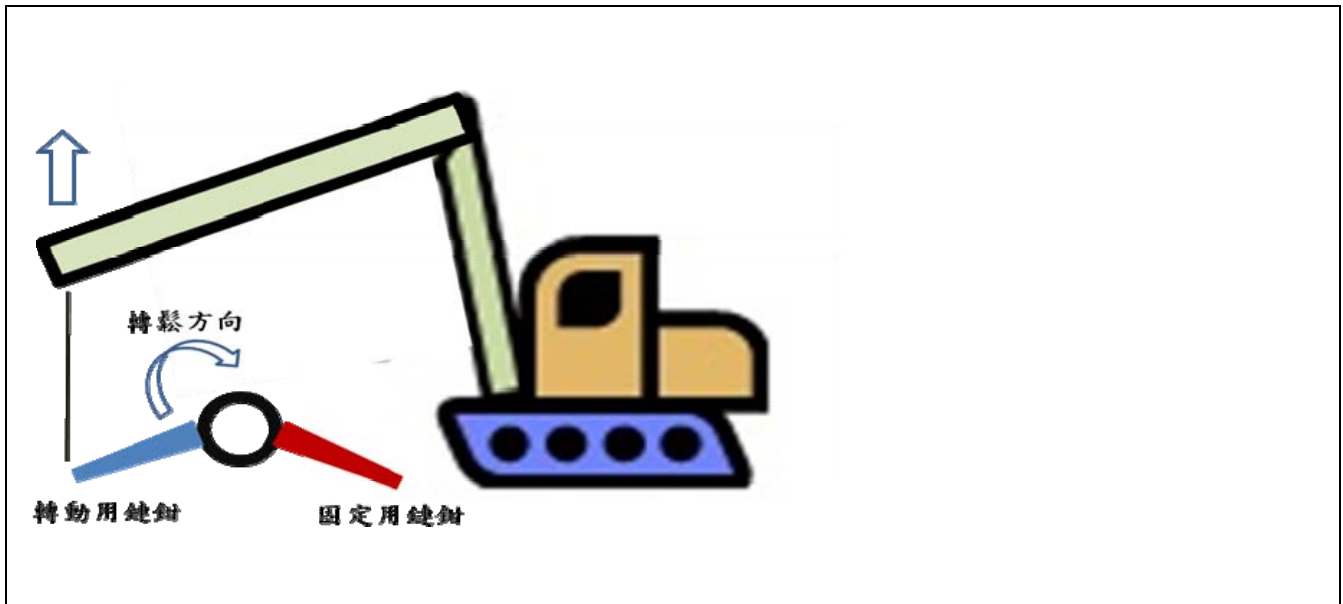
附照 1

說明：剝管作業概圖。

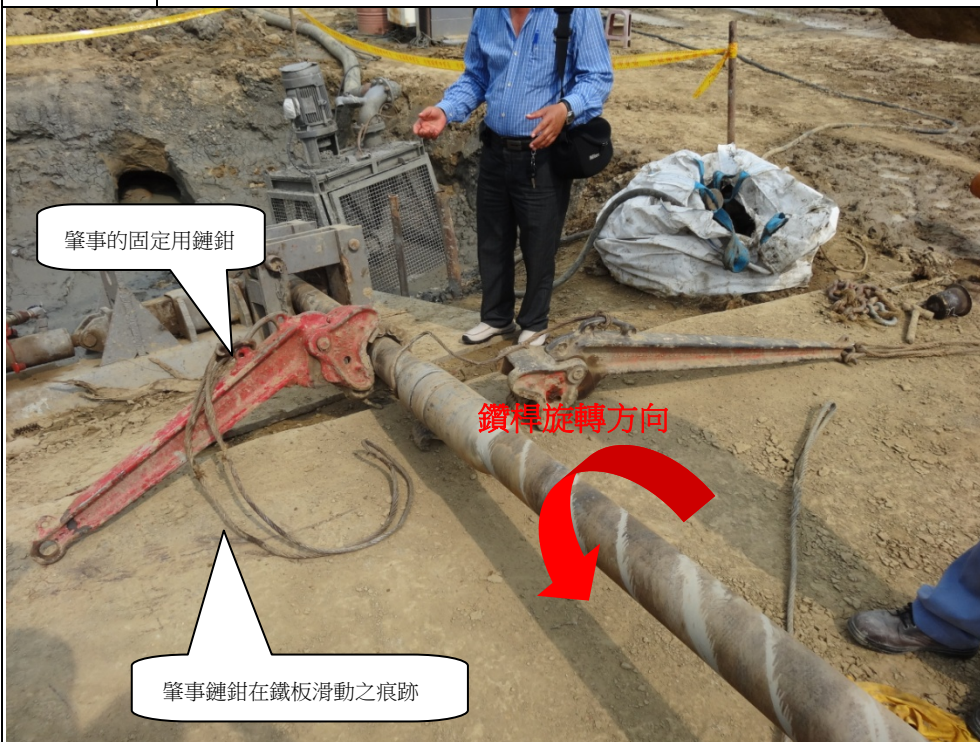
附照 2

(二) 依相關人員之陳述及災害現場概況，研判本災害可能發生原因為：徐00因為有事離開作業位置，陳00則補位至原徐00位置，兩人均未通知鑽機操作人員鑽桿已到達剝管作業區應停止推管作業。10時15分許鑽機操作人員接完管開始推管作業，因鑽機旋轉施於鑽桿旋轉扭力，使固定用之鏈鉗承受過大扭力頂起鑽桿，造成鏈鉗瞬間迴旋擊中陳00，致嚴重顱腦損傷、顱內出血併外傷性出血性神經性休克死亡。

說明：肇事之鏈鉗及鐵板上滑動痕跡

(二) 雇主對於機械開始運轉有危害勞工之虞者，應規定固定信號，並指定指揮人員負責指揮。(勞工安全衛生設施規則第54條暨勞工安全衛生法第5條第2項)

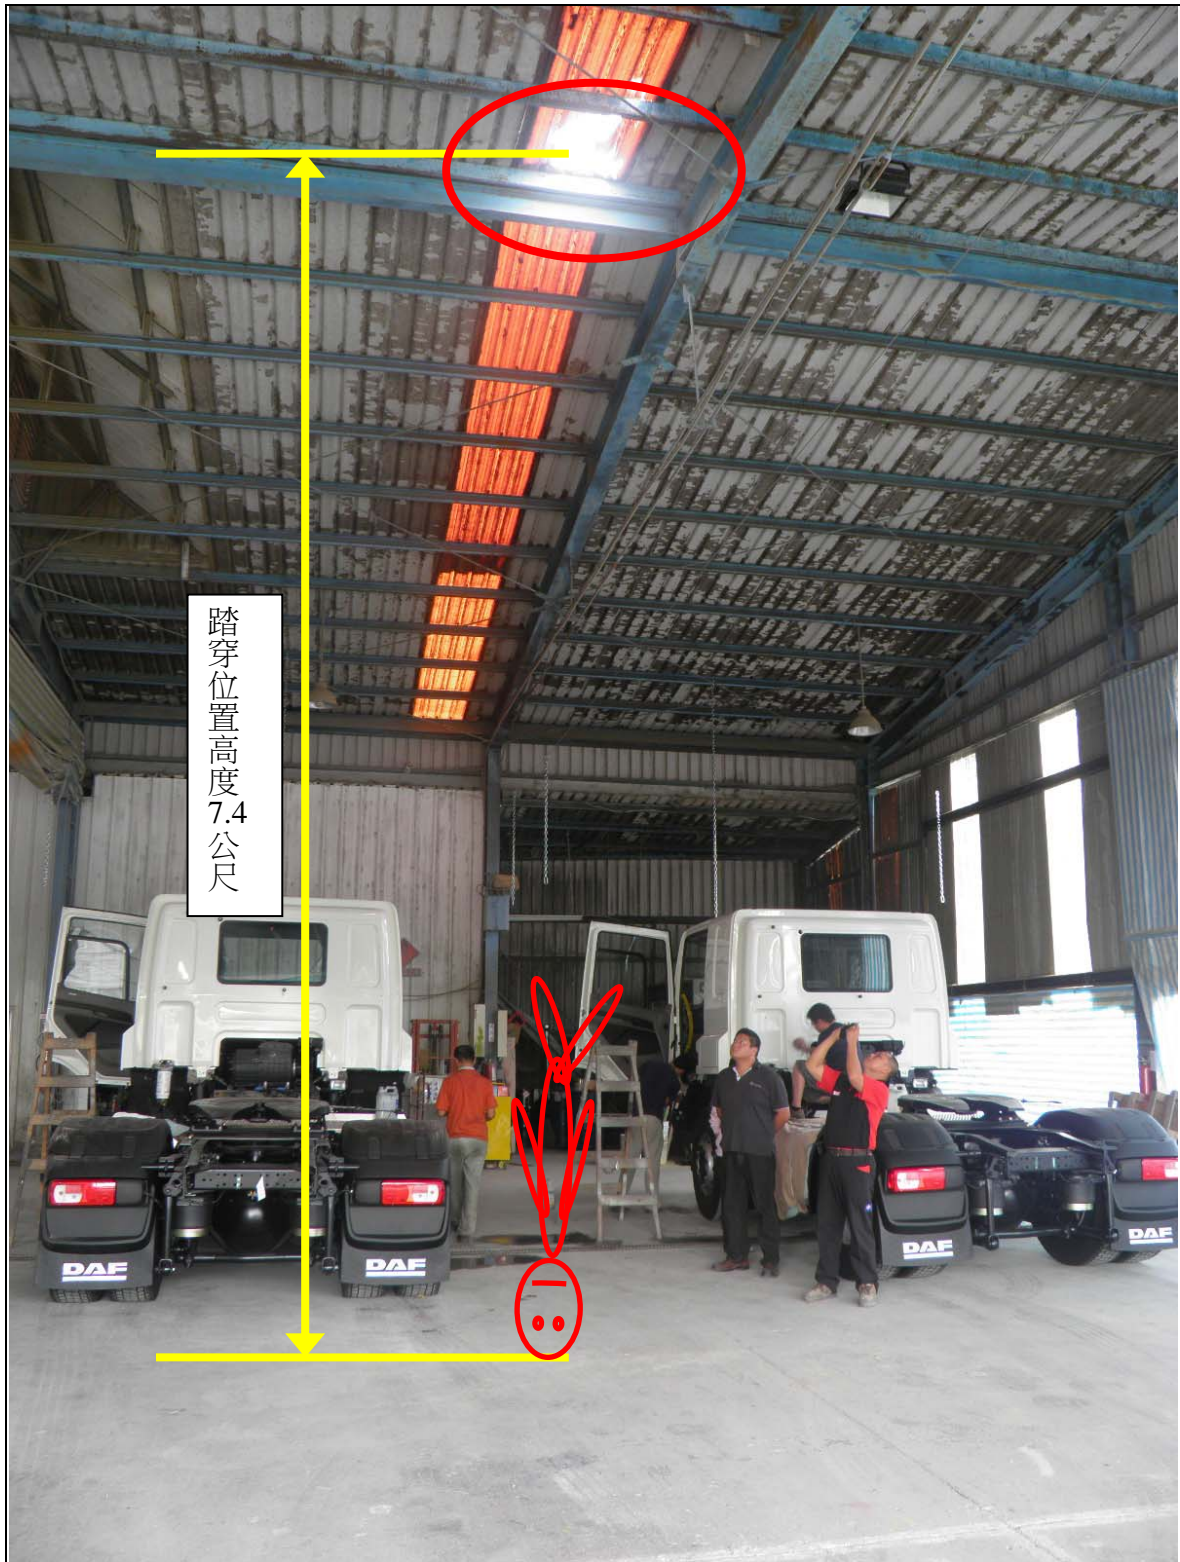
踏穿位置高度7.4公尺

照片：罹災者踏穿採光罩墜落至地面，照片中紅線標示為屋頂踏穿位置與罹災者墜落位置。

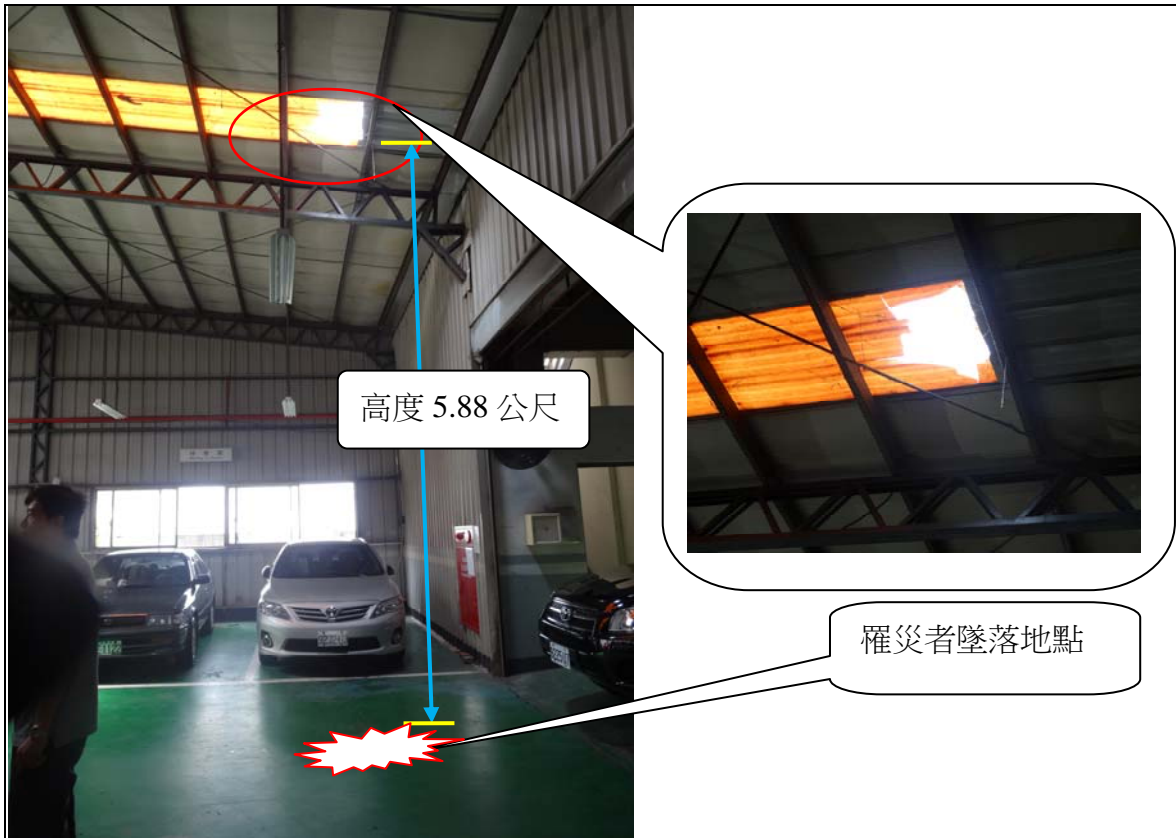
1. 直接原因：罹災者張XX從事屋頂作業踏穿採光罩，墜落至距地面高度5.88公尺地面，致顱腦損傷胸腹挫傷引發多重器官衰竭致死。
2. 間接原因：
不安全狀況：
 - (1). 從事屋頂作業時，未於屋架上設置適當強度，且寬度在30公分以上之踏板或裝設安全護網。
 - (2). 進入營繕工程工作場所作業，未使勞工佩戴安全帽。
3. 基本原因：
 - (1). 未置勞工安全衛生人員。
 - (2). 未訂定安全衛生工作守則。
 - (3). 未訂定自動檢查計畫。
 - (4). 未實施勞工安全衛生教育訓練。

照片一 罹災者於服務廠接車區車道上方屋頂墜落距地面高度為 5.88 公尺。

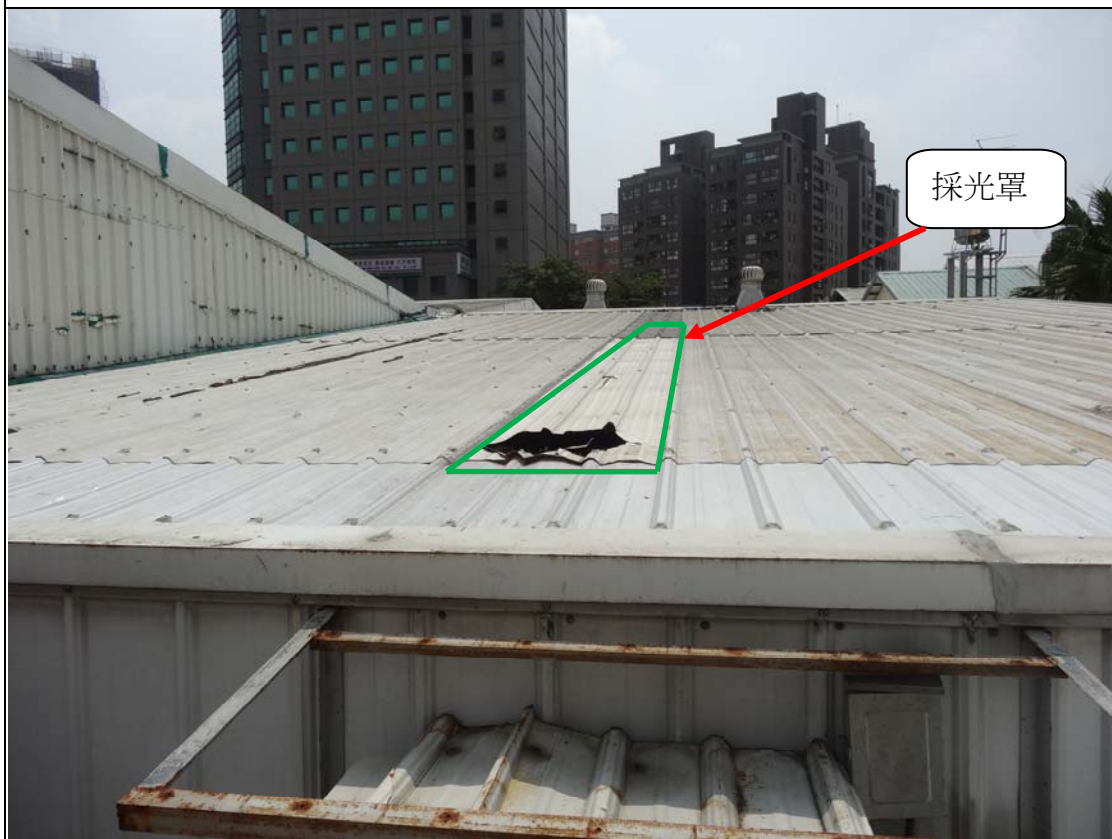
照片二 踏穿點週遭採光罩之表面顏色與週遭屋頂顏色相近，辨識效果差

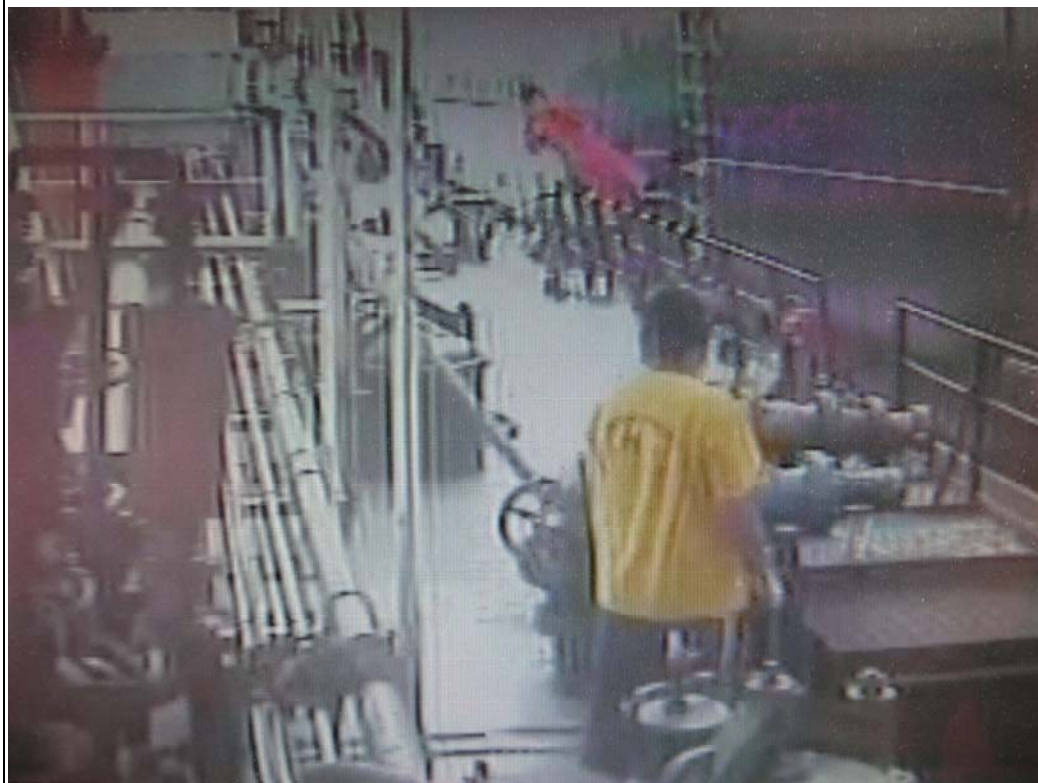
附照 1

說明：翻拍監視器事故畫面。

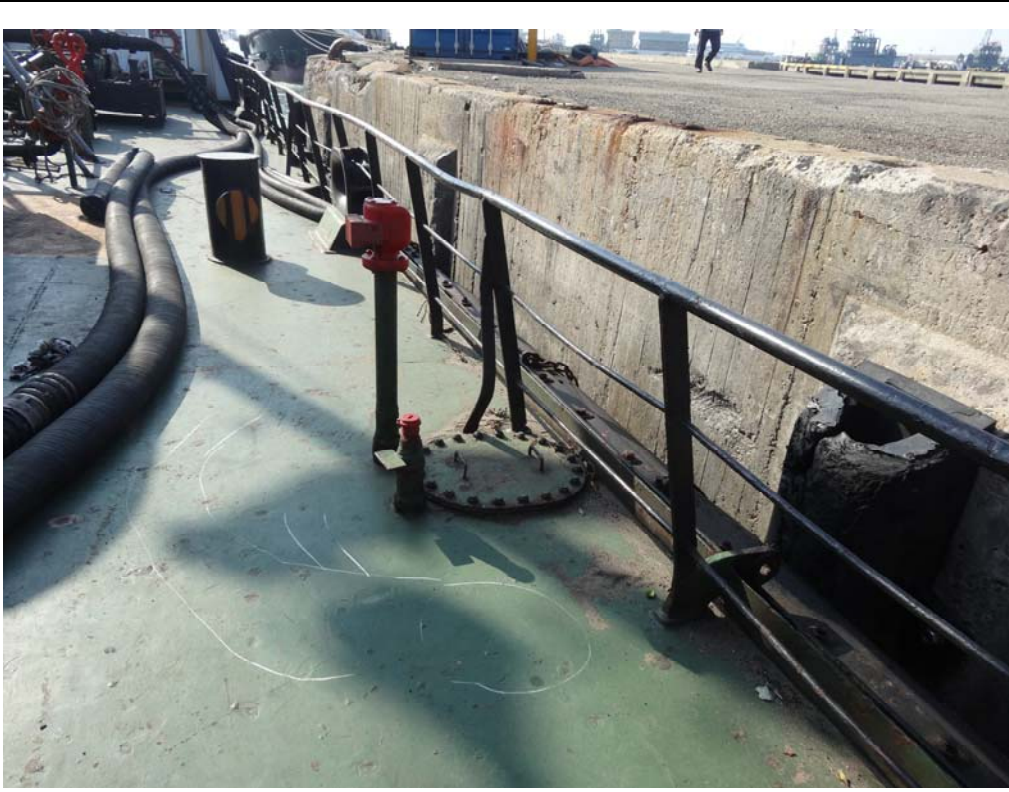
附照 2

說明：[頭部撞擊甲板位置](#)

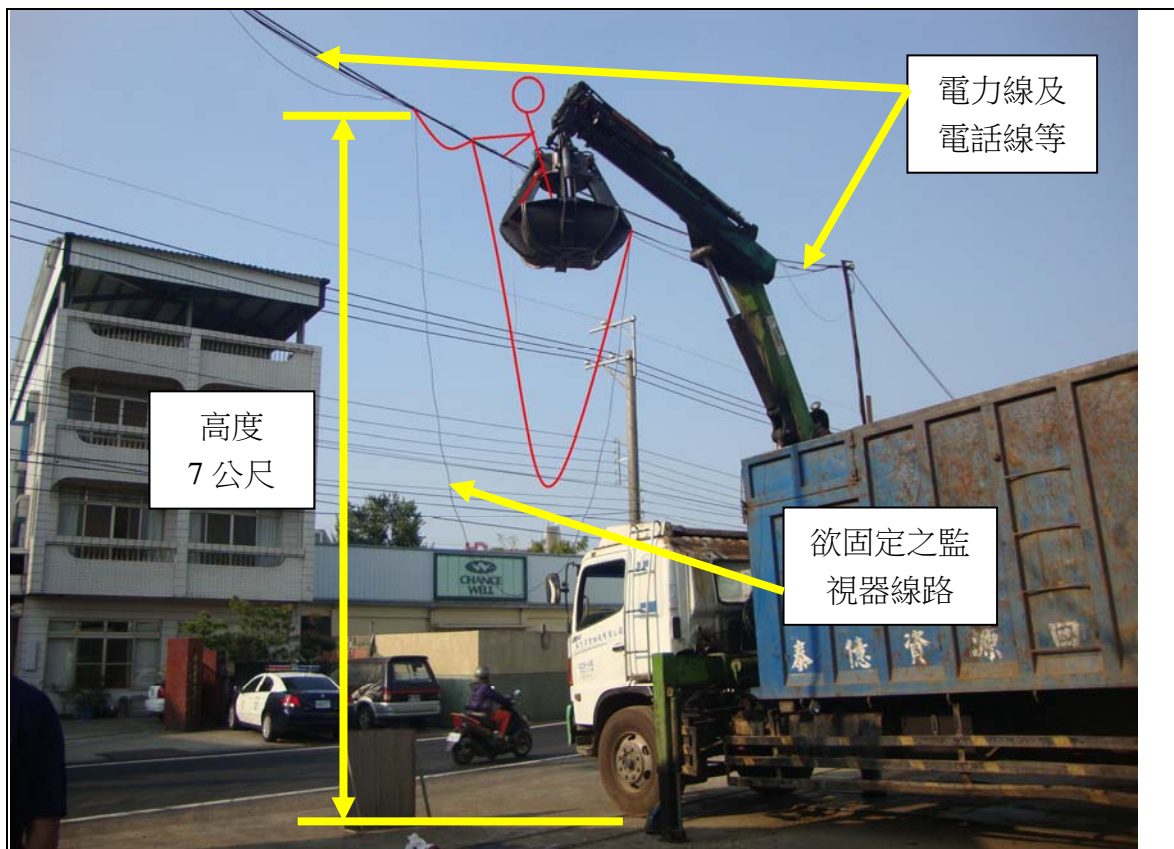
(二) 綜上，本災害依據相關人員陳述及現場檢查結果，研判本災害發生可能原因為：罹災者因雙手分別握住帶電且絕緣破損之電力線與絕緣破損之接地線造成感電，或罹災者一手接觸絕緣破損之電力線，透過罹災者身體、罹災者腳下的抓斗、抓斗車及外伸撐座連接至大地構成迴路造成感電，並自高度7公尺處墜落至地面，致頭部外傷併顱骨骨折，引起顱內出血併腦損傷死亡。

照片：罹災者利用抓斗車上升至架空電力線處進行監視器線路固定作業。

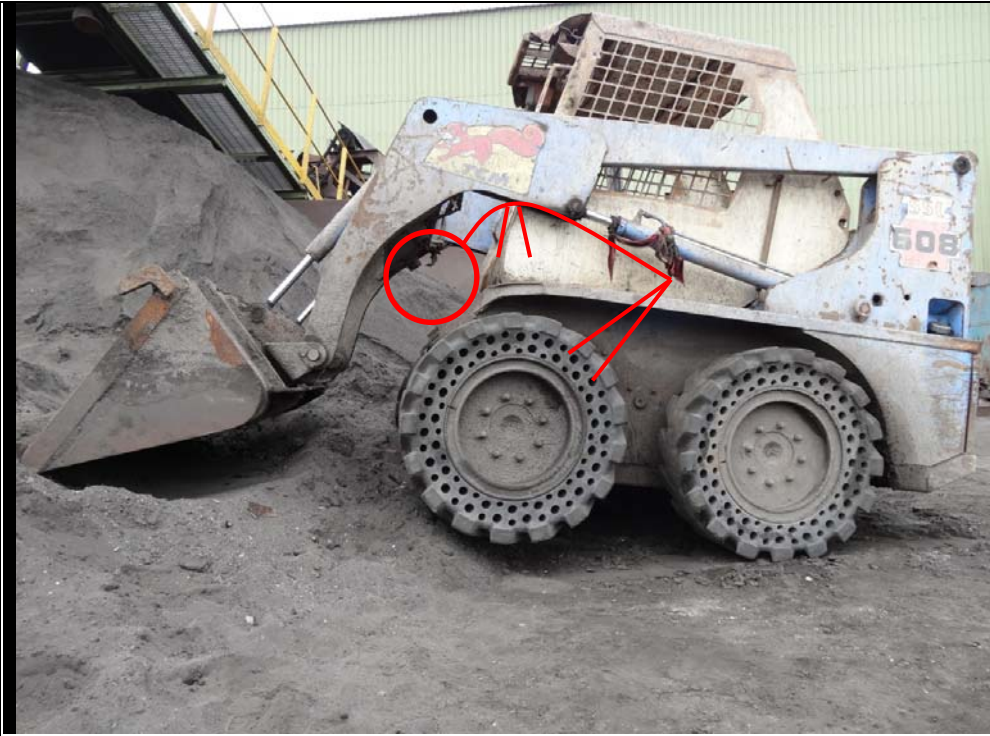
罹災者災害發生時之示意圖。

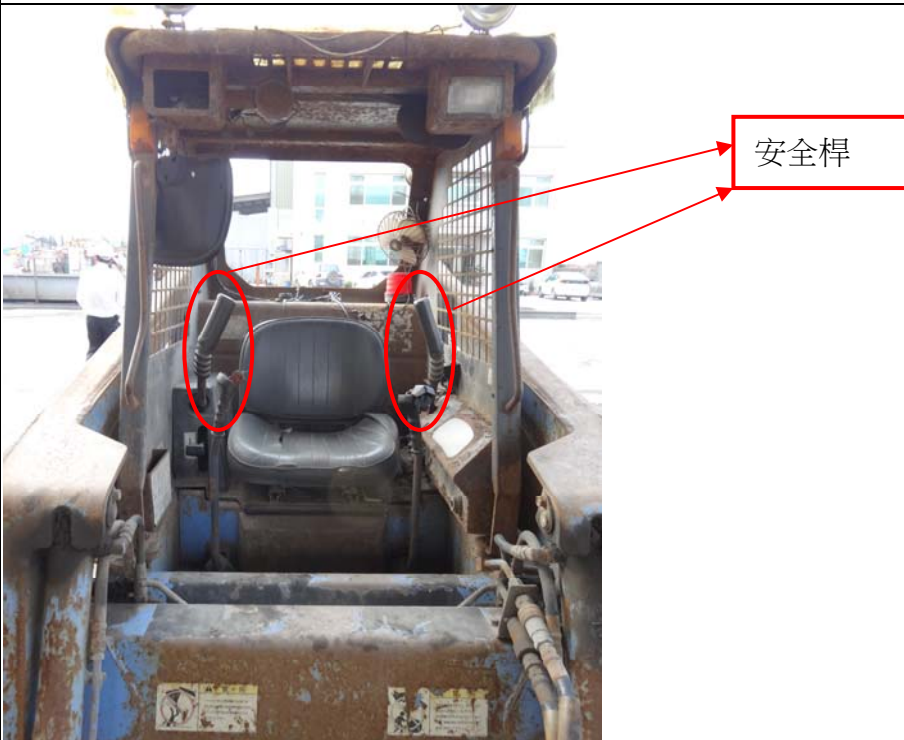
鏟土機安全桿指示圖

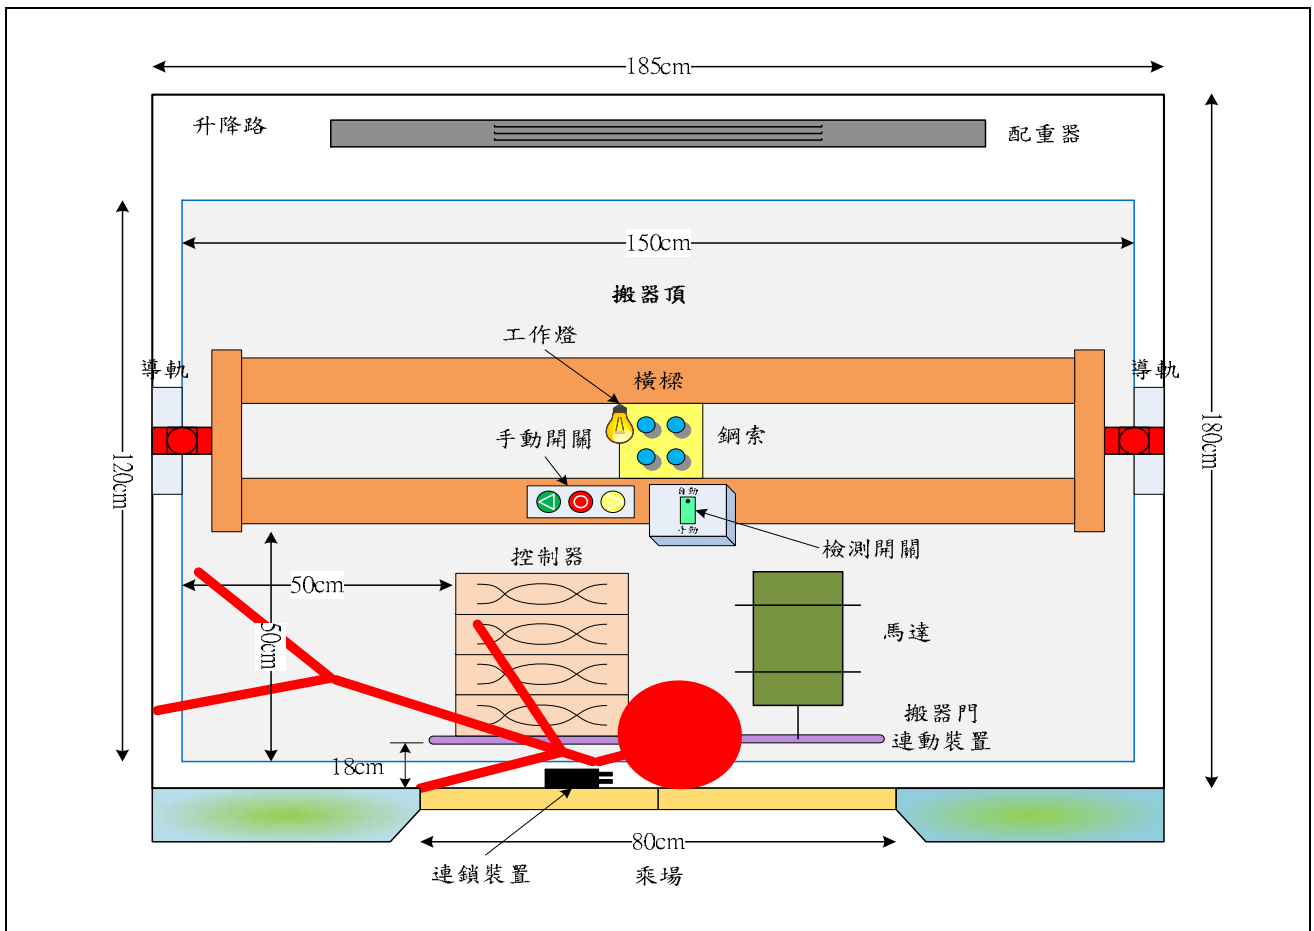
附圖 1 說明：肇災示意圖（俯視圖）

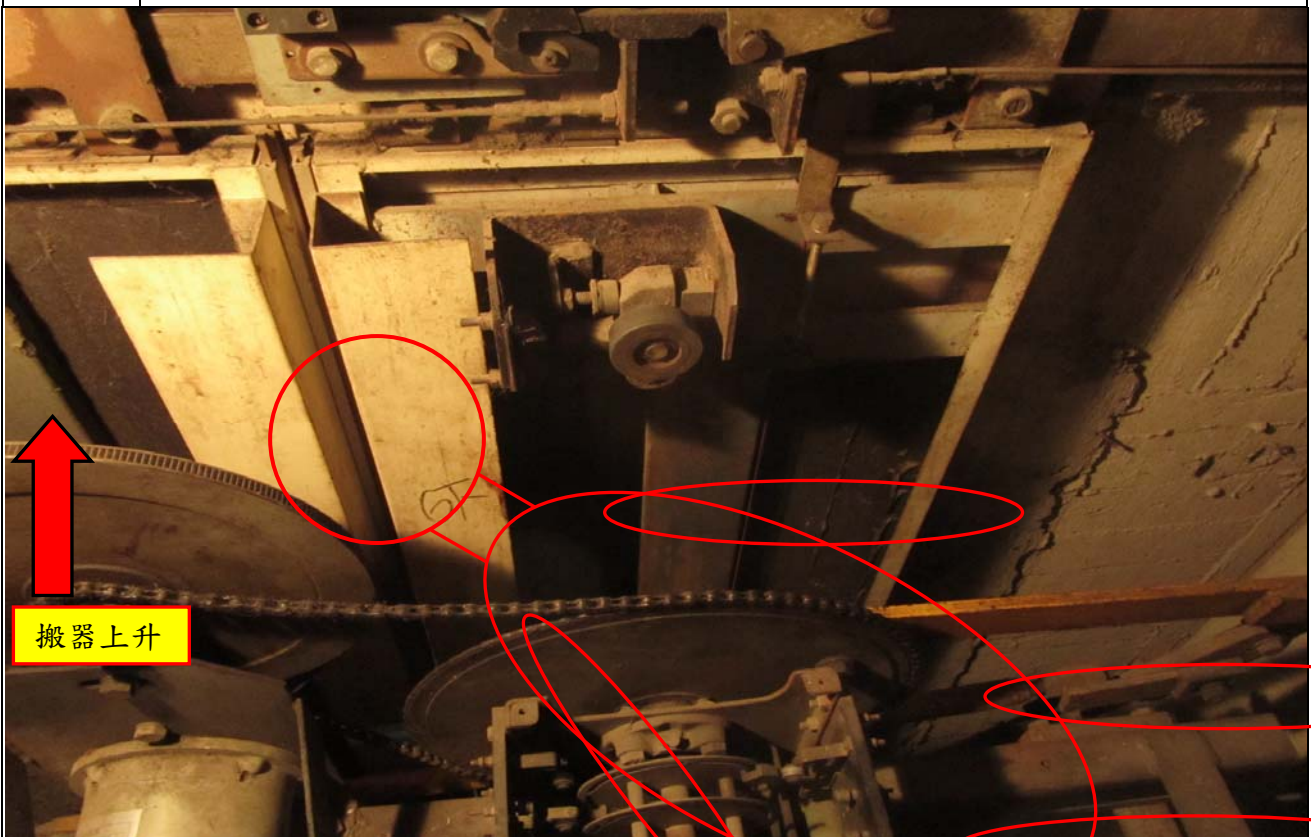
附照 1 說明：推測罹災者可能蹲著檢查，同時操控搬器上升過程中，頭部不慎撞擊連鎖裝置後，左頸部並遭連鎖裝置擠壓，左手臂胸部則卡在縫隙處之情形

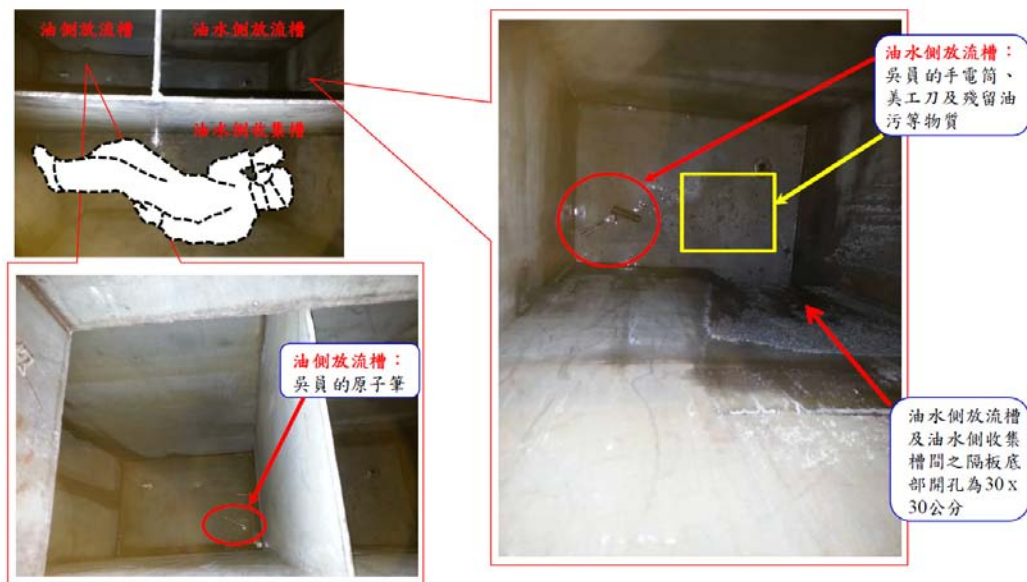
照片：事故發生當時反應水密封槽現場概況

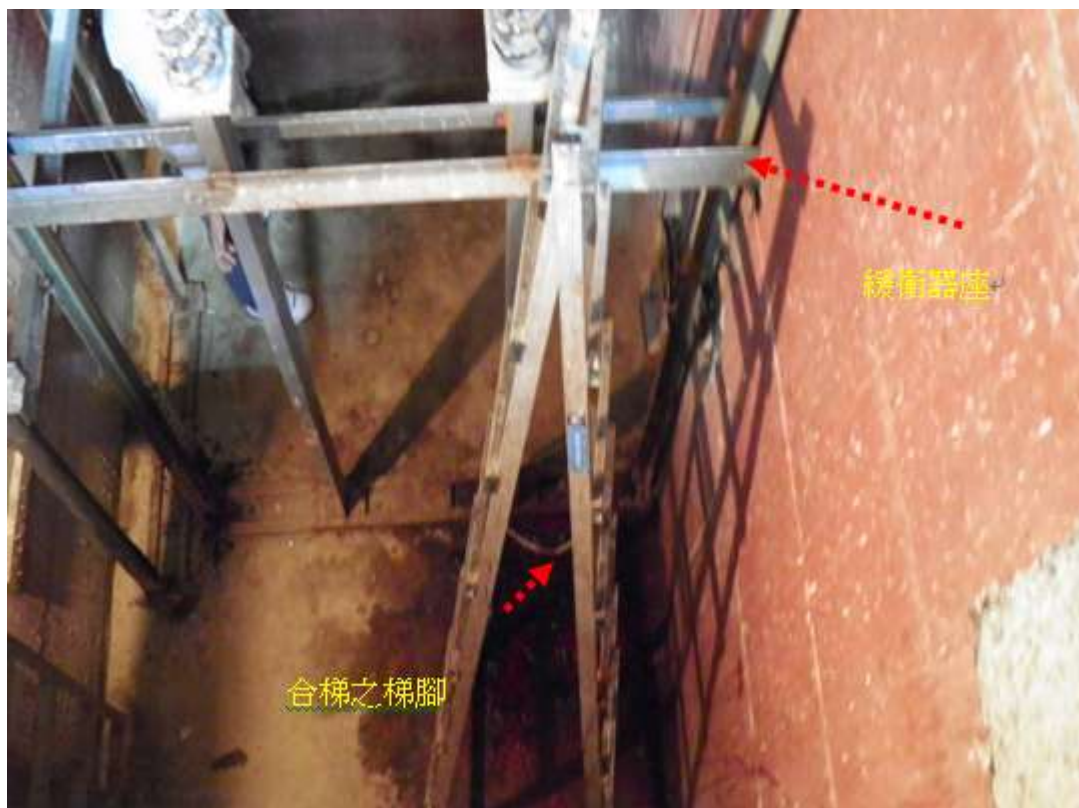
災害現場照片

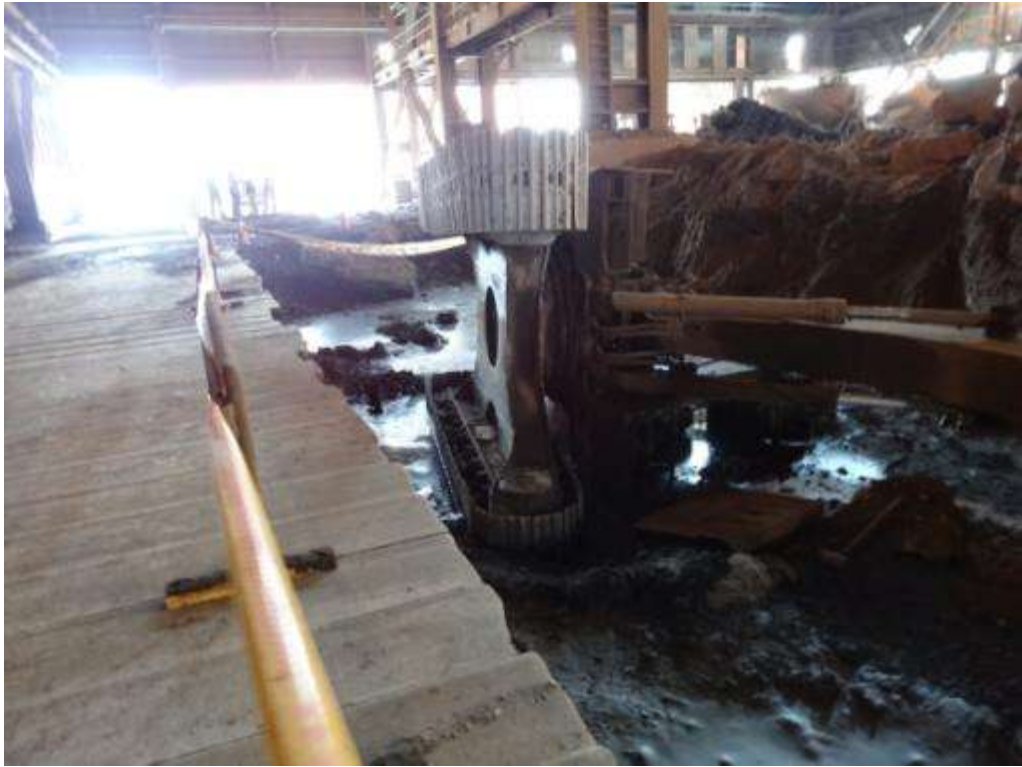
轉爐室內渣場二次冷卻區自設車道未設有護堤

1. 雇主對於勞工工作場所之自設道路，應依下列規定辦理：一、…。二、危險區應設有標誌杆或防禦物。…。(勞工安全衛生設施規則第118條第2款暨勞工安全衛生法第5條第2項)
2. 雇主應依其事業規模、特性，訂定勞工安全衛生管理計畫，執行規定之事項。……於勞工人數在30人以下之事業單位得以執行紀錄或文件代替勞工安全衛生管理計畫。(勞工安全衛生組織管理及自動檢查辦法第12條之1暨勞工安全衛生法第14條第1項)
