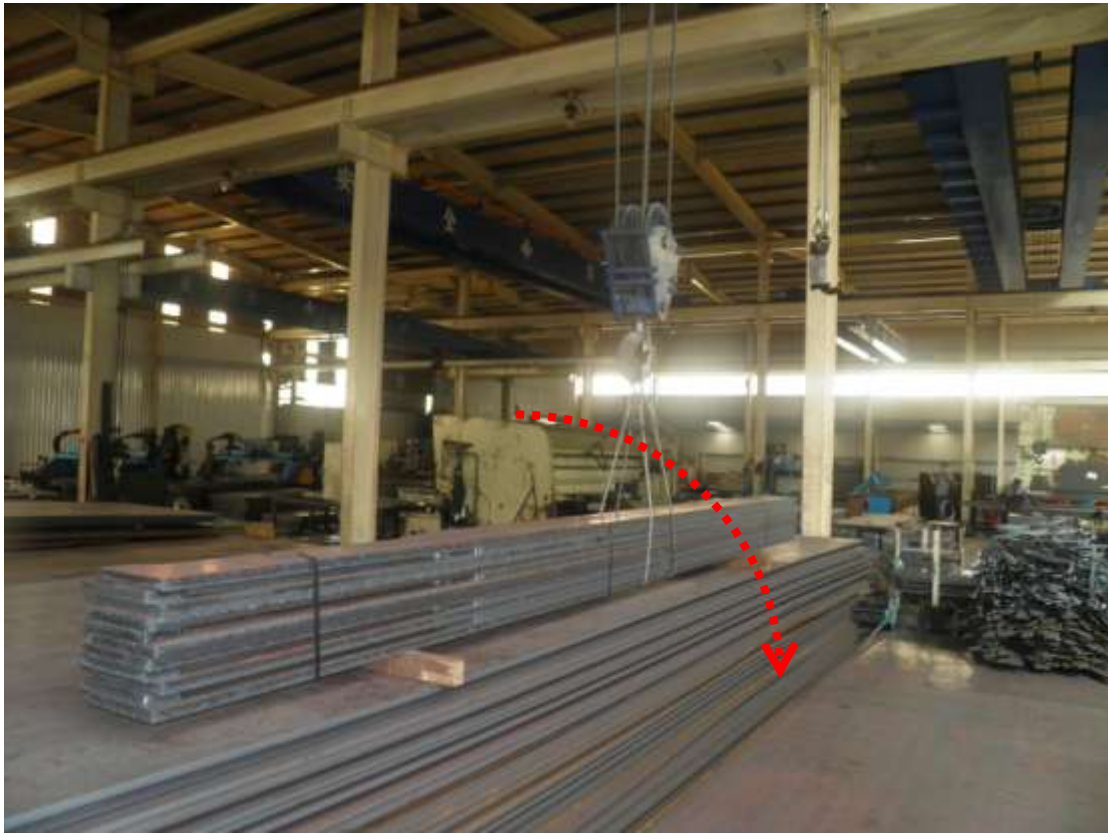
照片 1：重約 3.5 公噸之鐵板成品(災害後現場模擬)

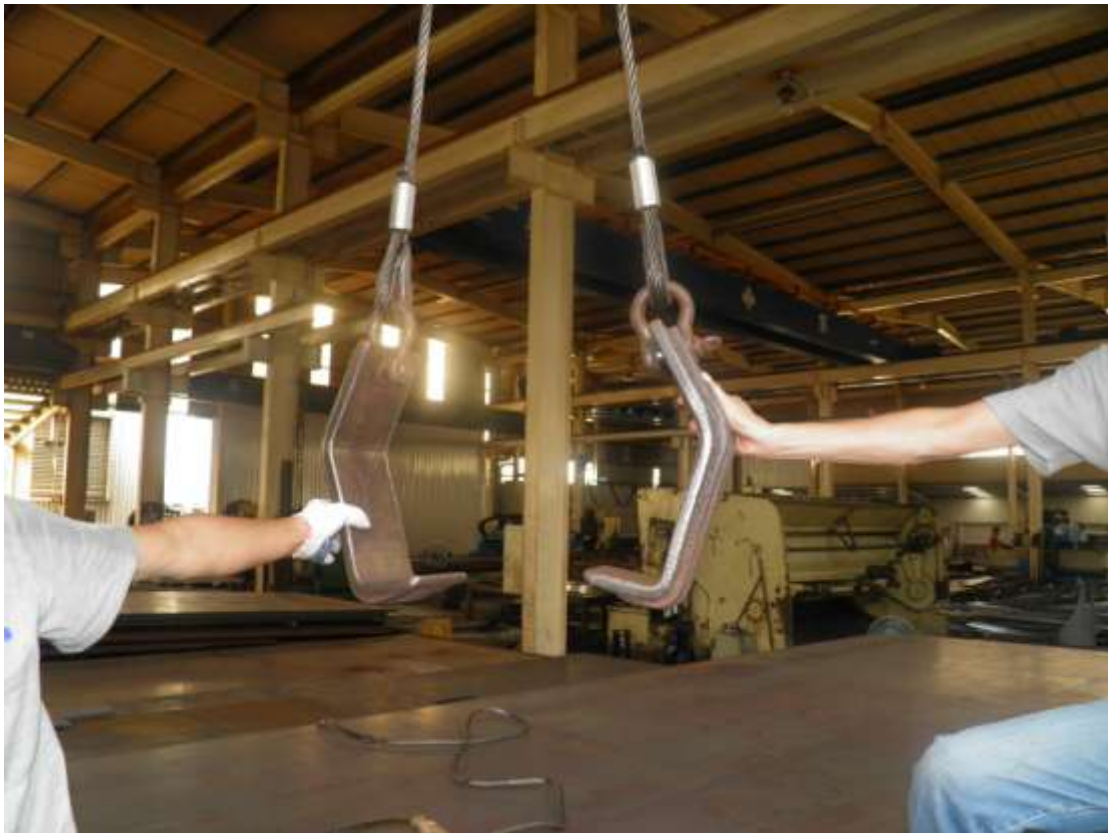
照片 2：罹災者使用之 L 型吊具

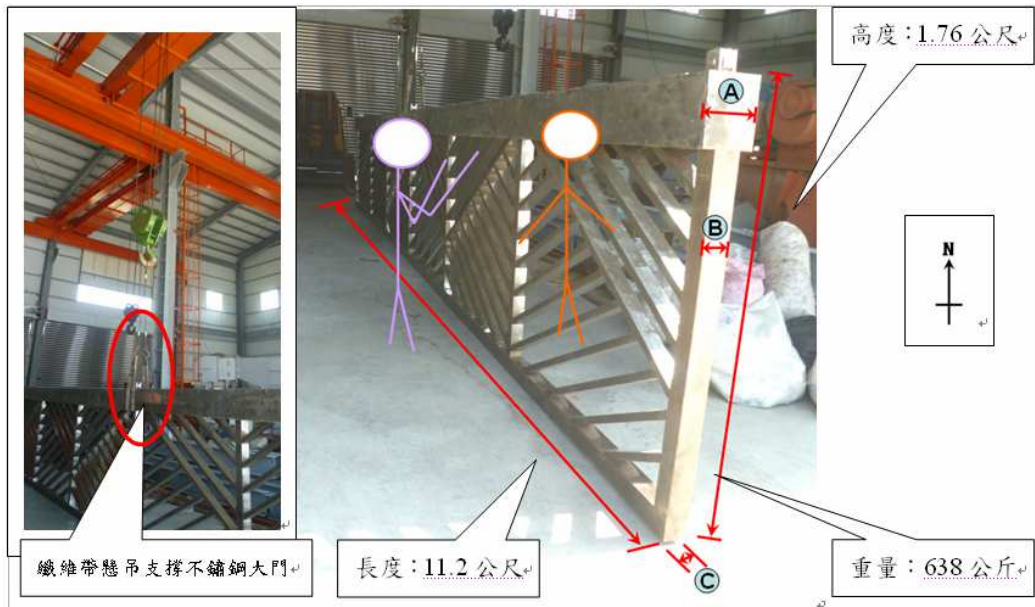
附照 — 災害發生時罹災者周○○(紫色標示)與勞工徐○○(橙色標示)共同從事清理作業白鐵大門之放置方式及其重量(638 公斤)與尺寸(長度：11.2 公尺，高度：1.76 公尺，寬度 A：20 公分，寬度 B：10 公分，寬度 C：10 公分)。

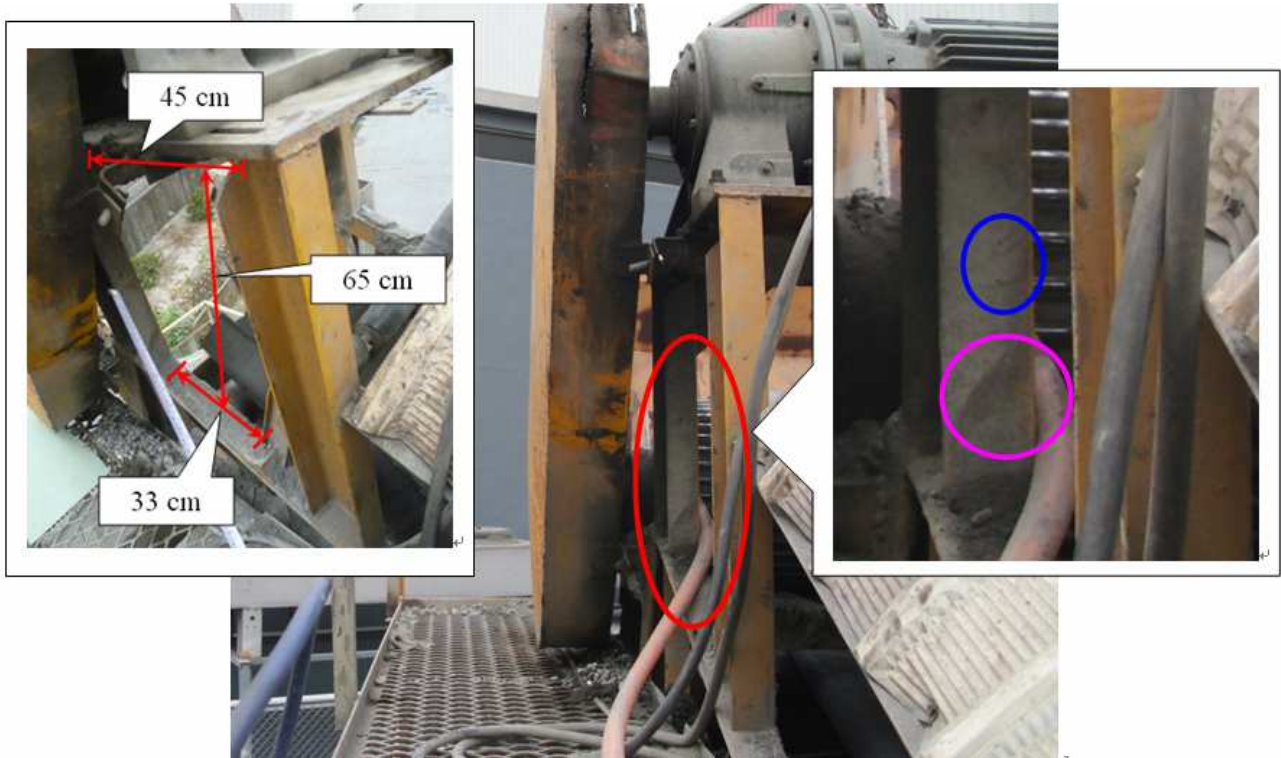
(一) 直接原因：罹災者林○○於執行輸送帶傳動輪清理作業時，遭輸送帶捲夾，使右側手臂胸軀壓撕裂創致出血性休克死亡。。

附照 —1 號輸送帶旁置放 1 條橘色塑膠水管由 1 號輸送帶側邊走道，經由馬達置放平台下方空間至輸送帶傳動輪內側處(警察機關提供)，馬達放置平台下方空間長 33 公分、寬 65 公分，另該平台下方一側之支撐型鋼上有遭身體拖曳痕跡(粉紅色圓圈) 及可能為血滴殘留之跡象(藍色圓圈)。

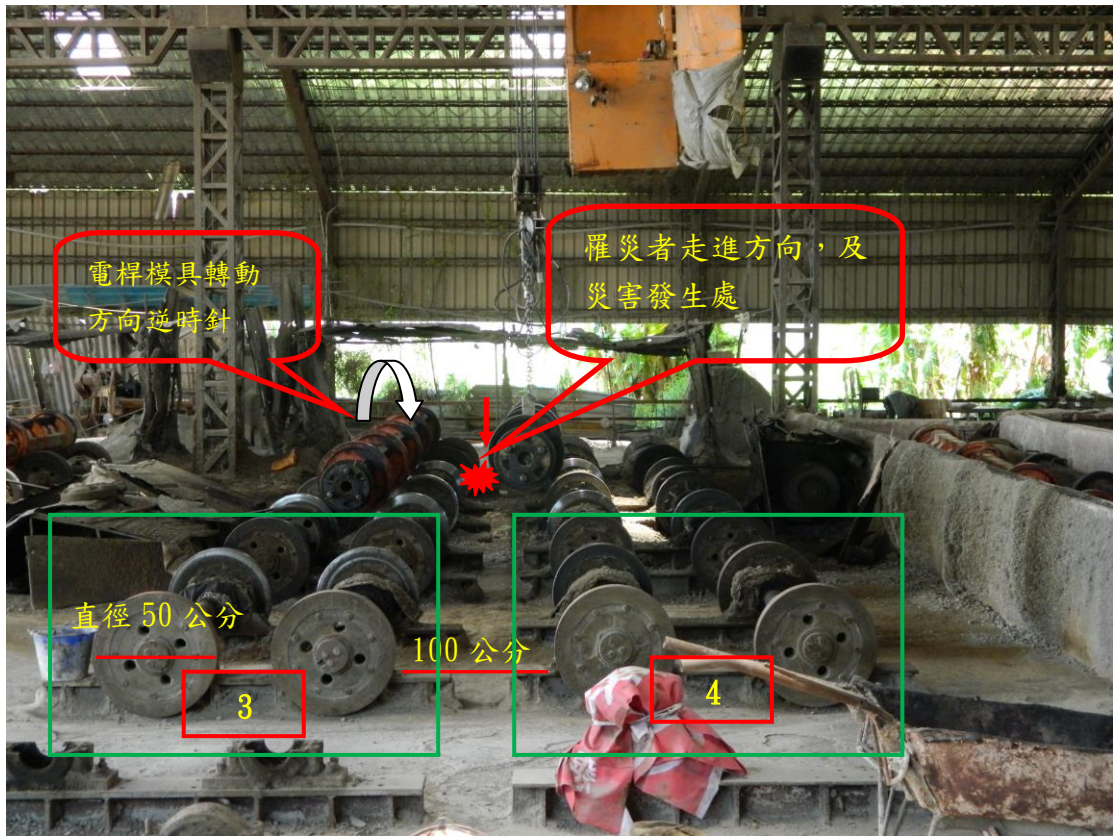
電桿離心作業區內有四座離心機台，每座間距約 1 公尺；每一機台由 2 組傳動輪組成(傳動輪直徑約 50 公分，轉速：600RPM)。第三座離心機之電桿模具轉動方向逆時針。

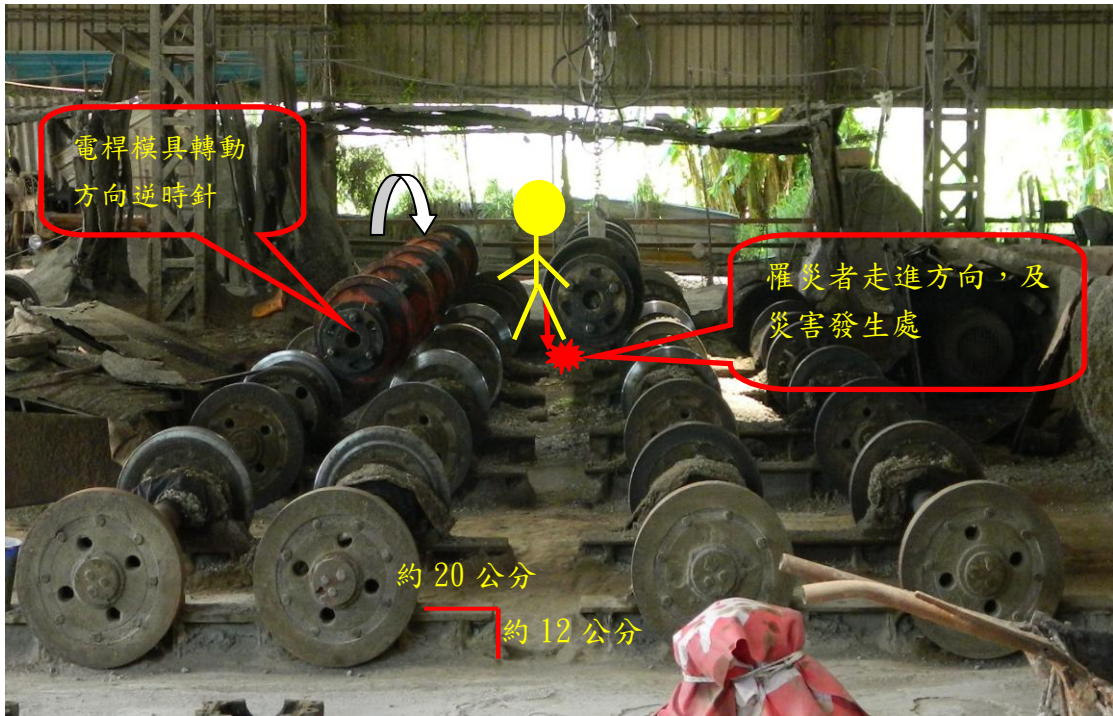
傳動輪基座係以 H 型鋼固定於地面(突出高度約 12 公分、長度約 20 公分)，罹災者因走入絆倒遭電桿模具捲入。

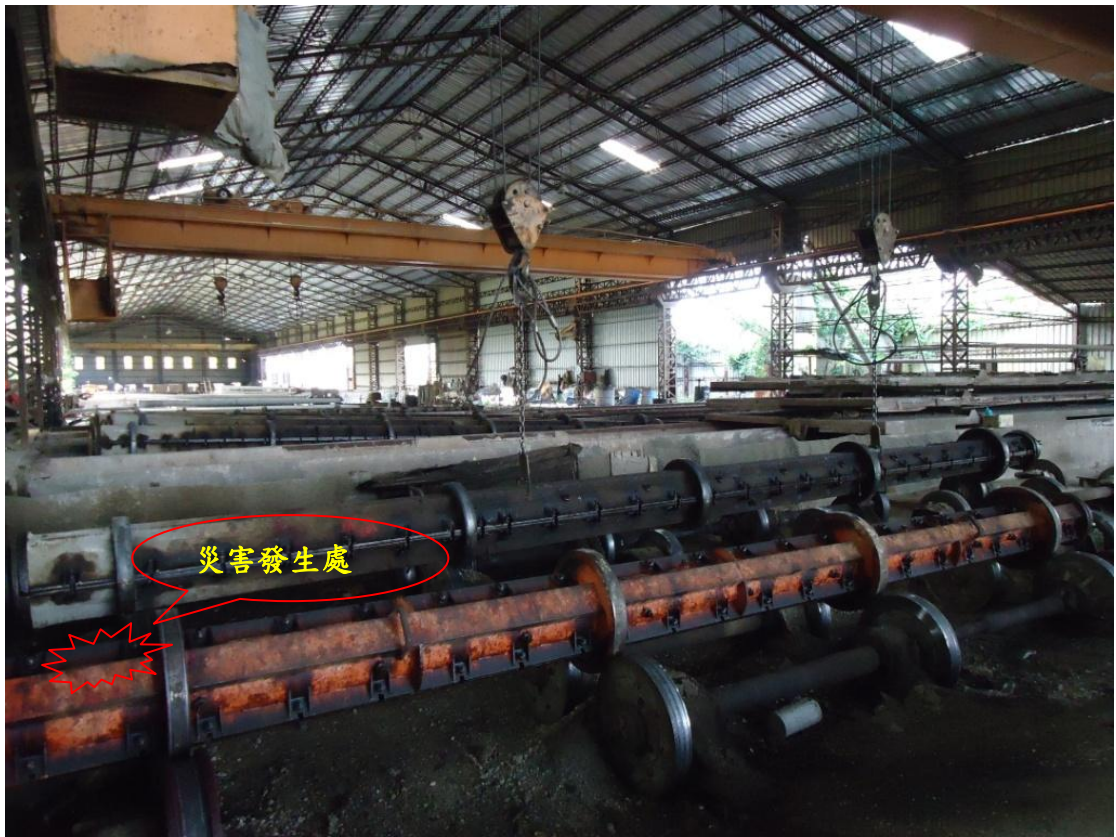
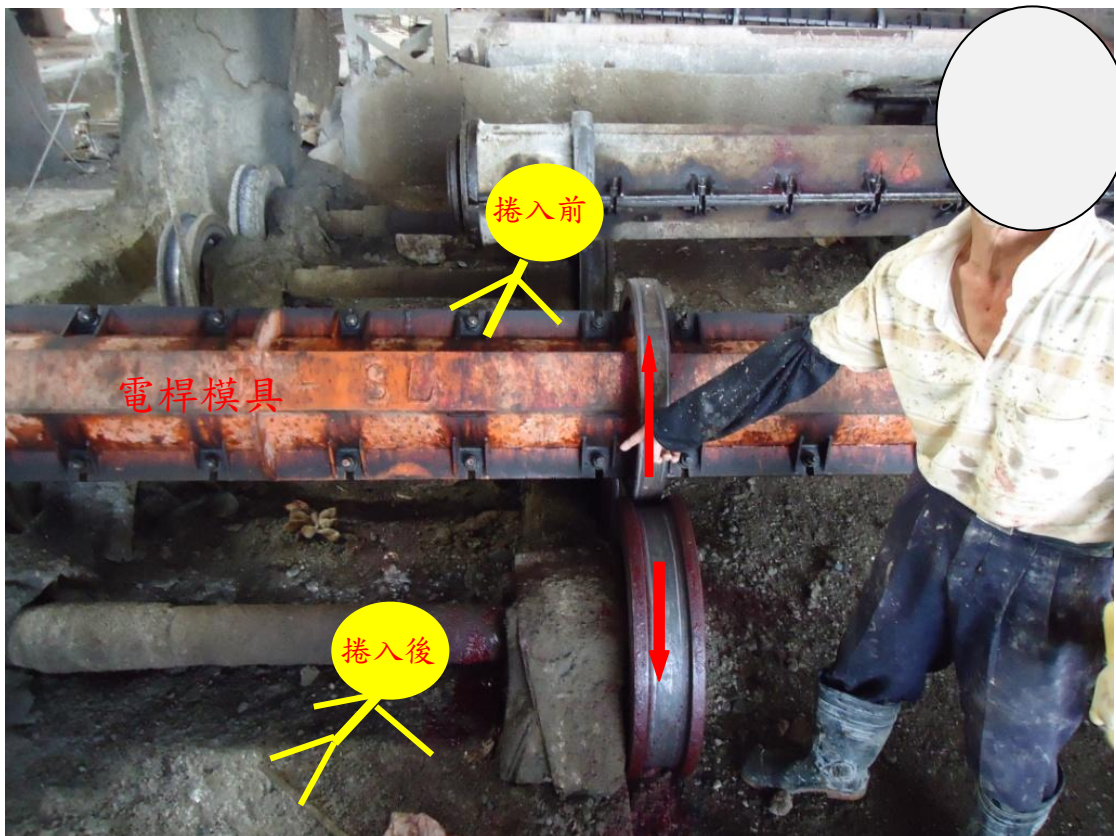
（一）直接原因：罹災者徐○○遭轉動中的電桿模具之螺栓勾住褲子捲入，造成頭胸腹部外傷骨折併發頭頸部撕裂傷骨折斷離，致外傷性出血性神經性休克死亡。

災害發生於第三座電桿離心機處，罹災者徐○○走進第三與第四座電桿離心機之間距，因跌倒遭轉動中電桿模具之螺栓勾住褲子順勢捲入倒臥於電桿模具下方。

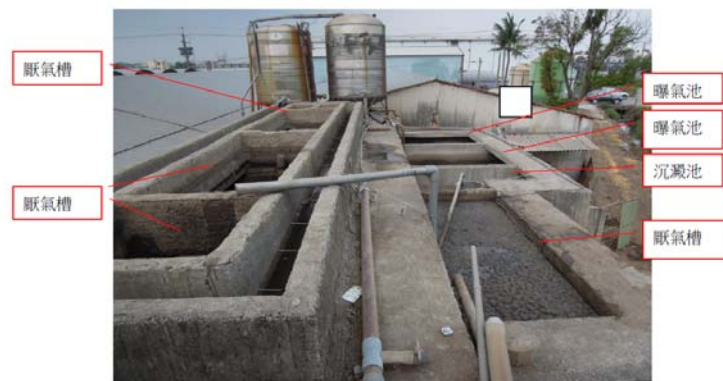
照片：災害現場概況

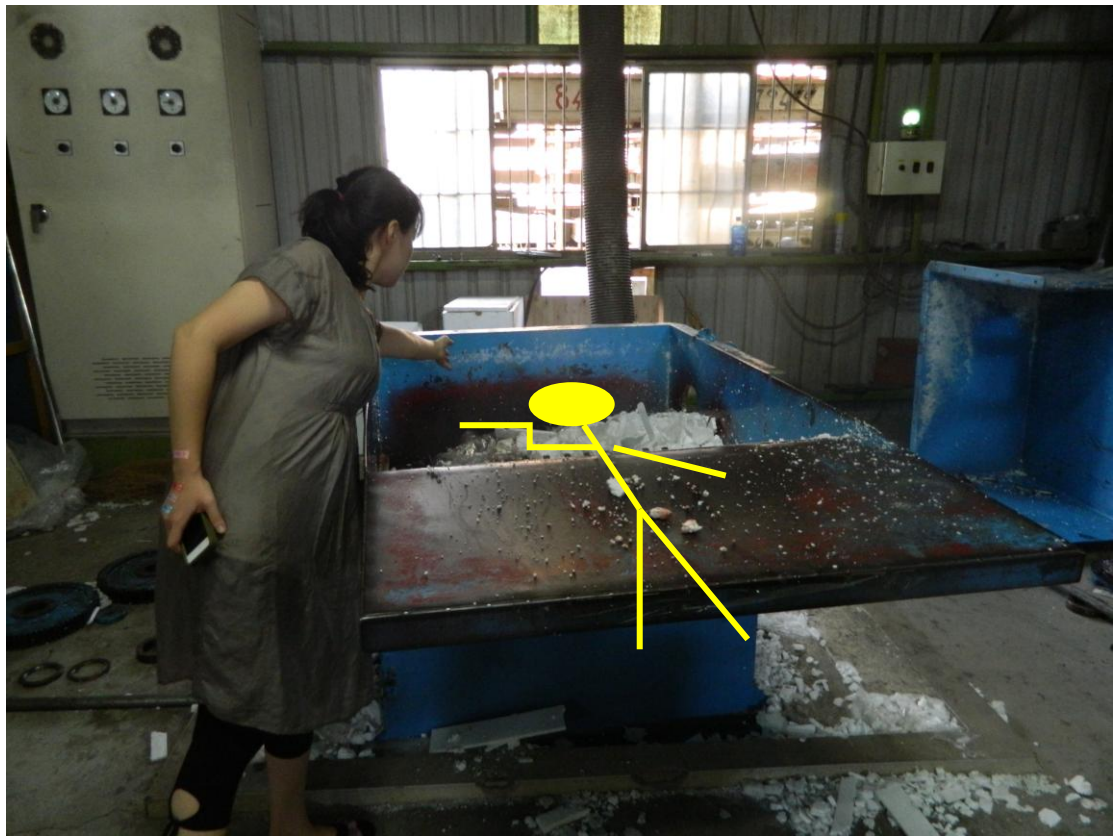
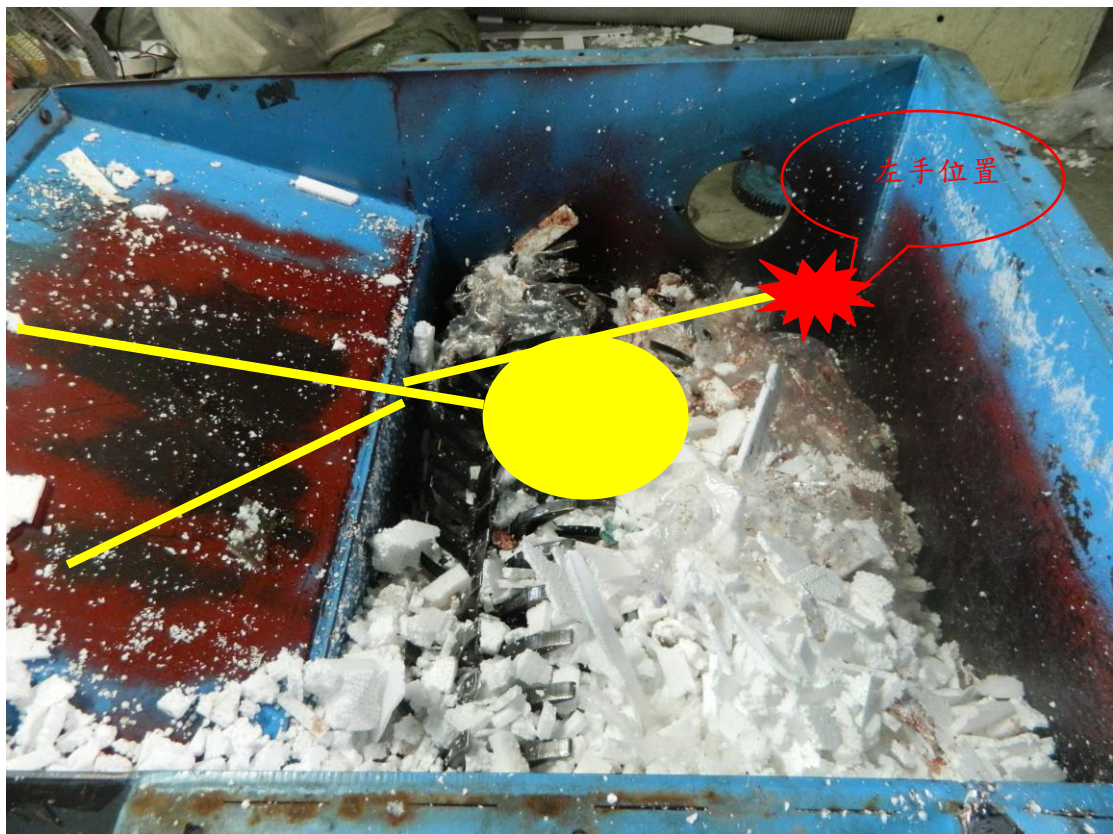
罹災者〇〇左手遭輪刀組捲入。

（四）雇主對於機械之掃除、上油、檢查、修理或調整有導致危害勞工之虞者，應停止相關機械運轉及送料。為防止他人操作該機械之起動等裝置或誤送料，應採上鎖或設置標示等措施，並設置防止落下物導致危害勞工之安全設備與措施。（勞工安全衛生設施規則第57條第1項暨勞工安全衛生法第5條第2項）

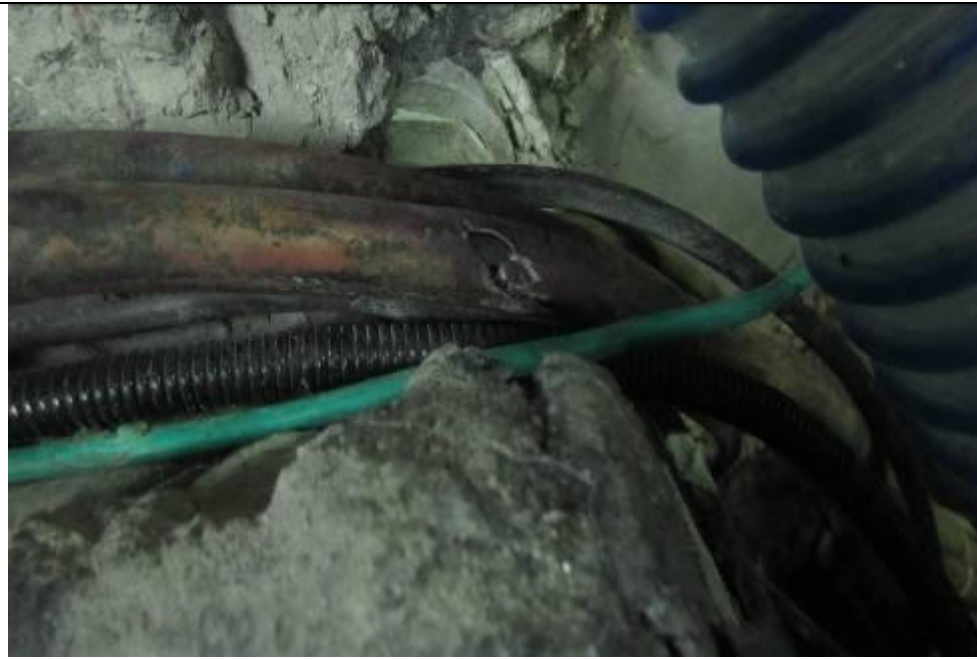
附照 1

不安全狀況：對於鼓風機電源線未有防止絕緣被破壞等致引起感電危害之設施。

電線破損處

（一）雇主對勞工於作業中或通行時，有接觸絕緣被覆配線或移動電線或電氣機具、設備之虞者，應有防止絕緣被破壞或老化等致引起感電危害之設施。

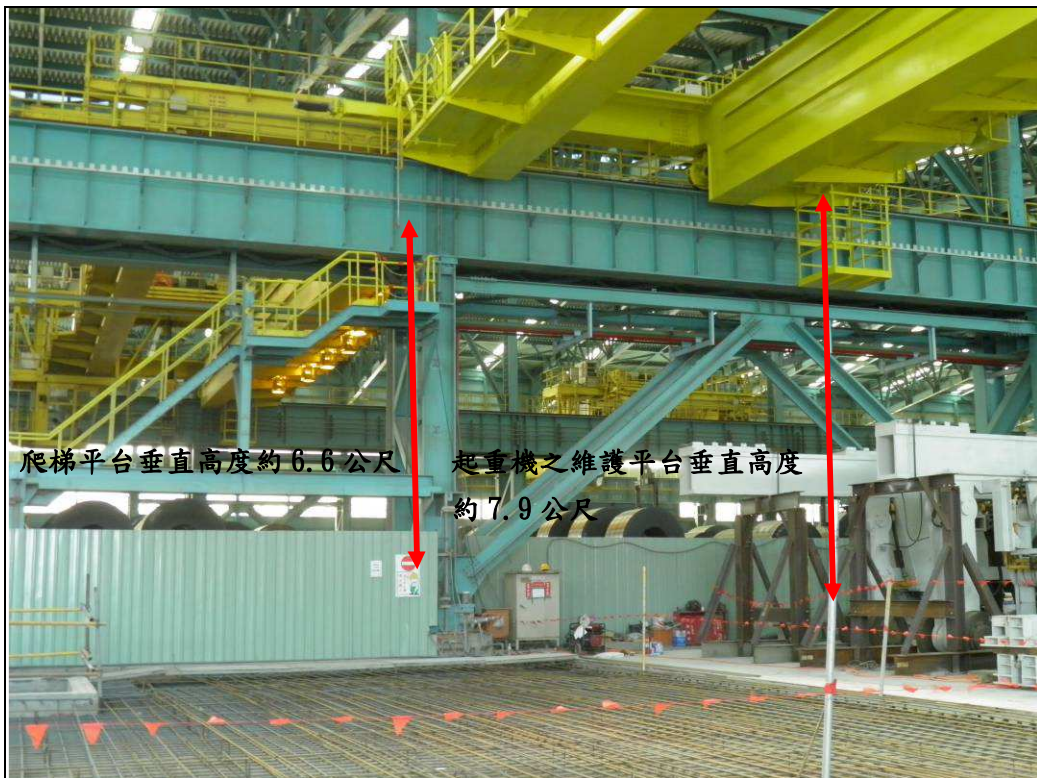
現場照片一

該起重機之維護平台垂直高度約7.9公尺，該座爬梯平台垂直高度約6.6公尺（上述皆自地面量測）。

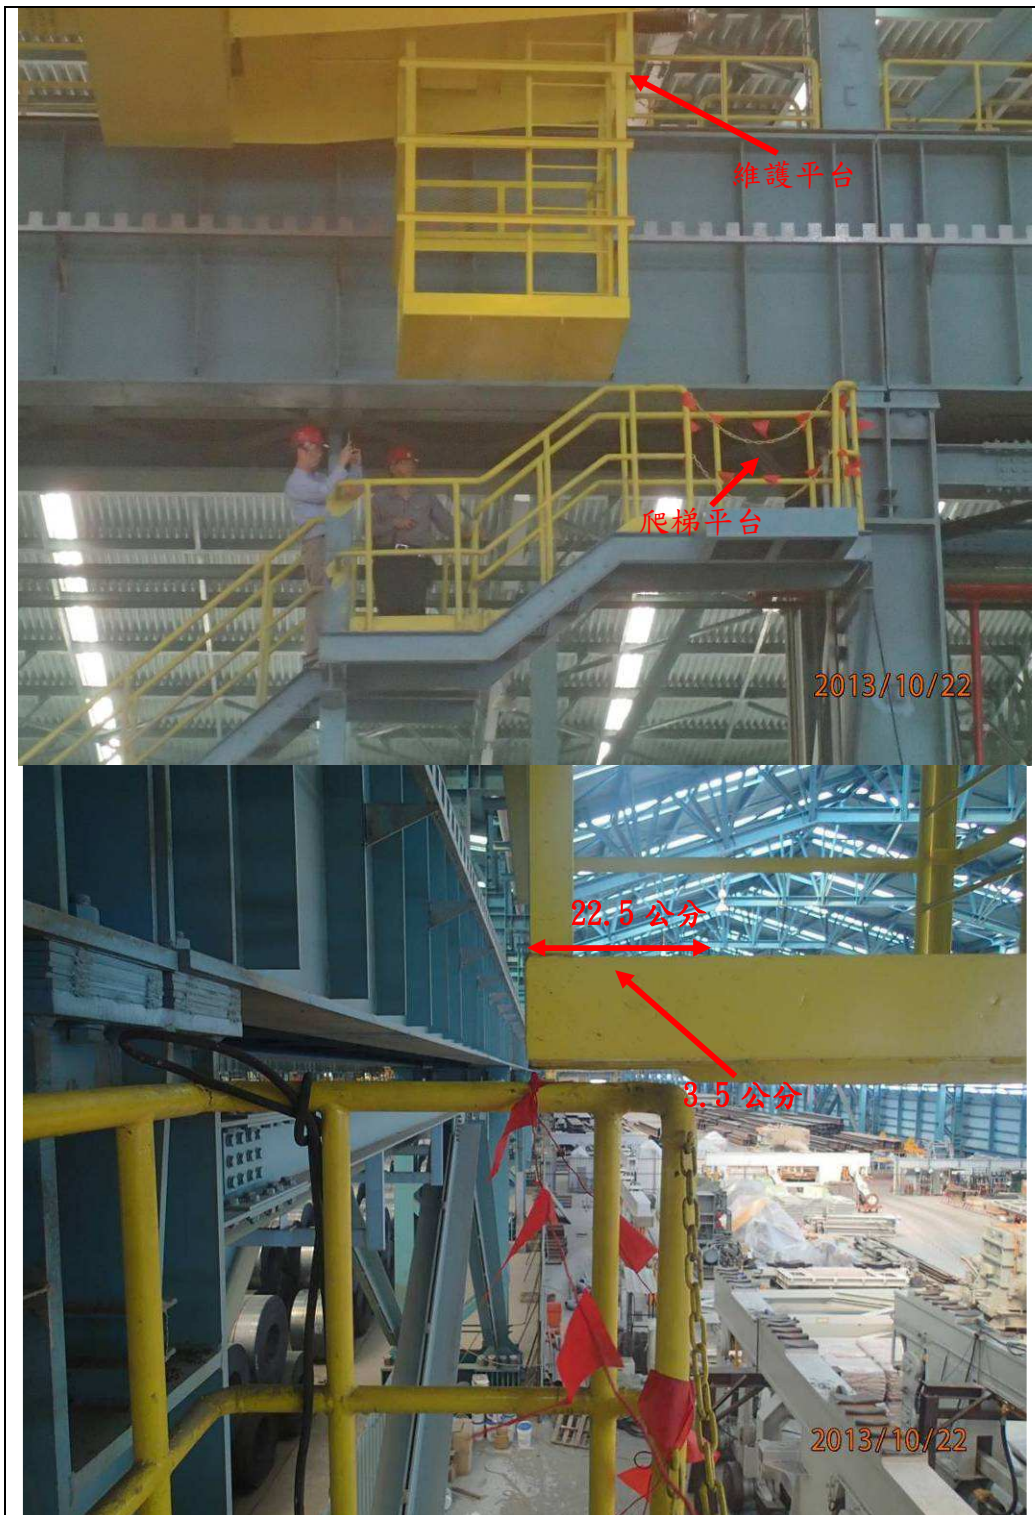
現場照片二

維護平台與爬梯平台所設護欄僅距 3.5 公分，中間重疊部分約 22.5 公分。

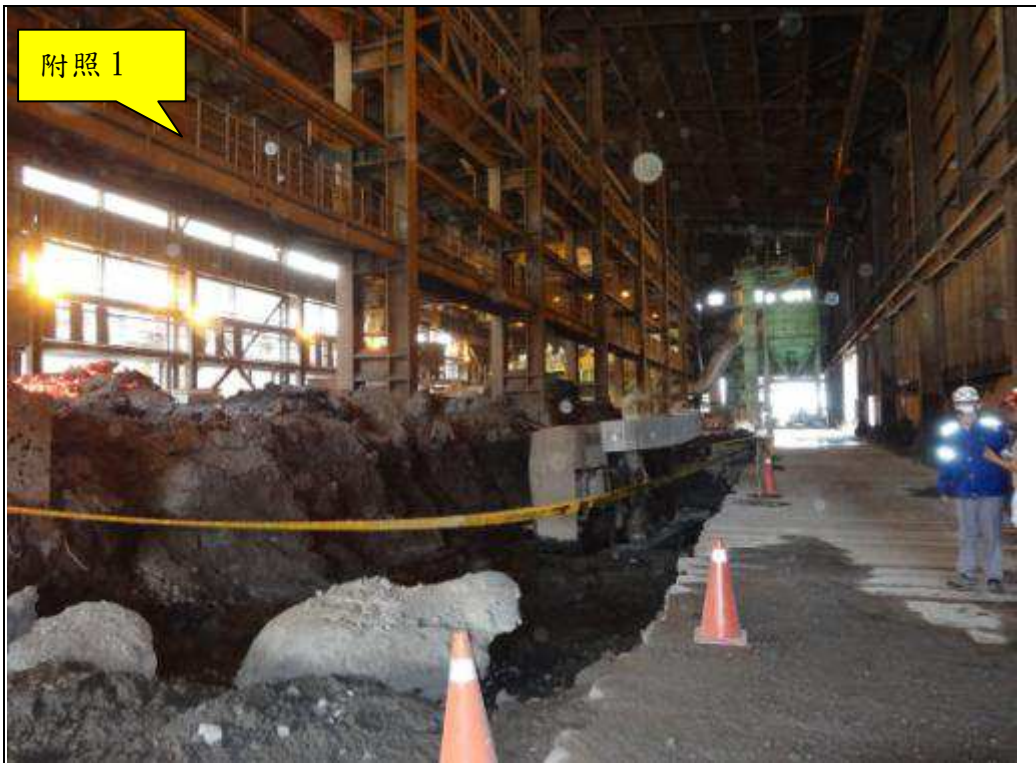
附照 1

自設車道未設有護堤。

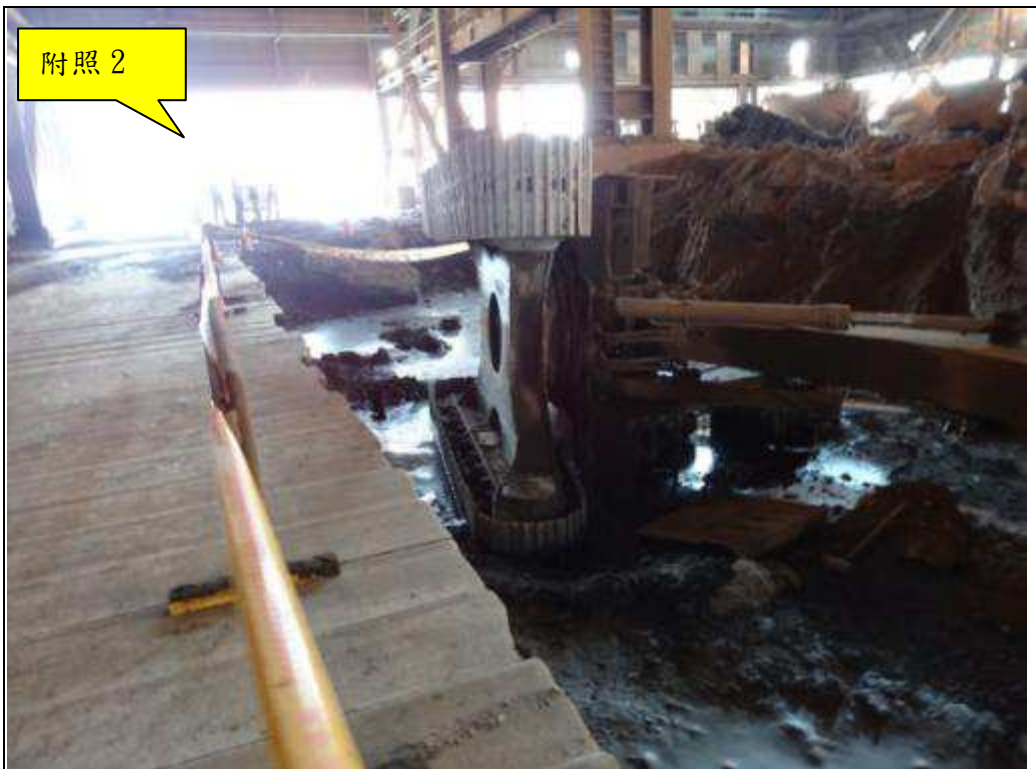
附照 2

自設車道未設有護堤。

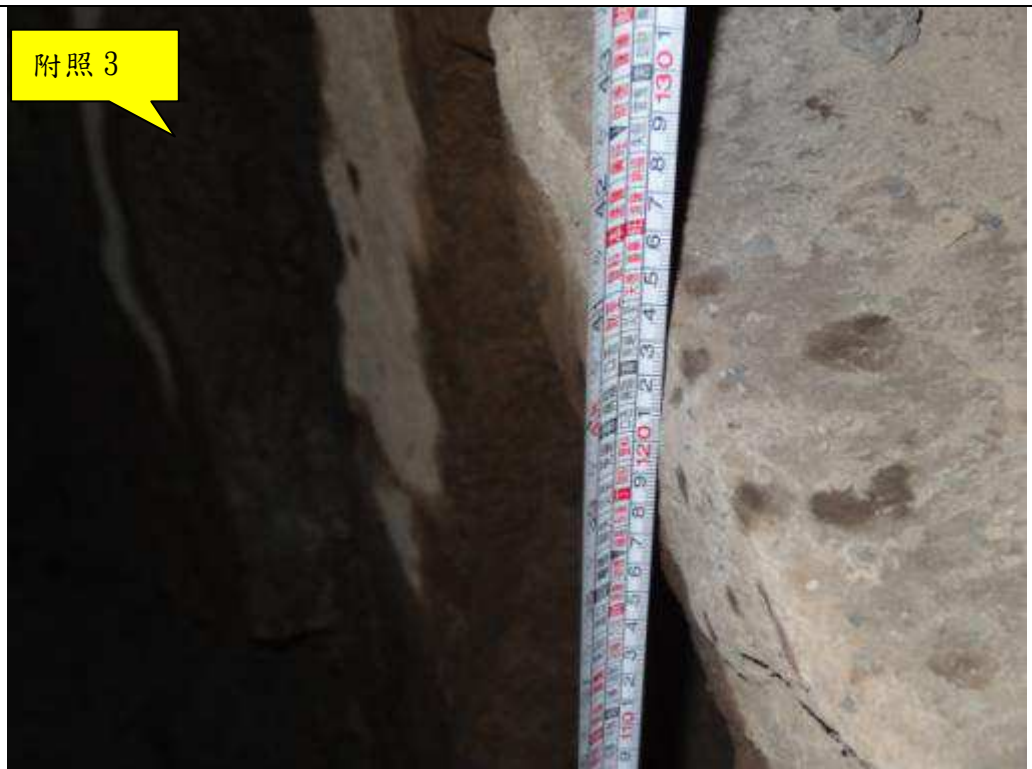
附照 3

自設車道與坑底高低差約 120 公分。

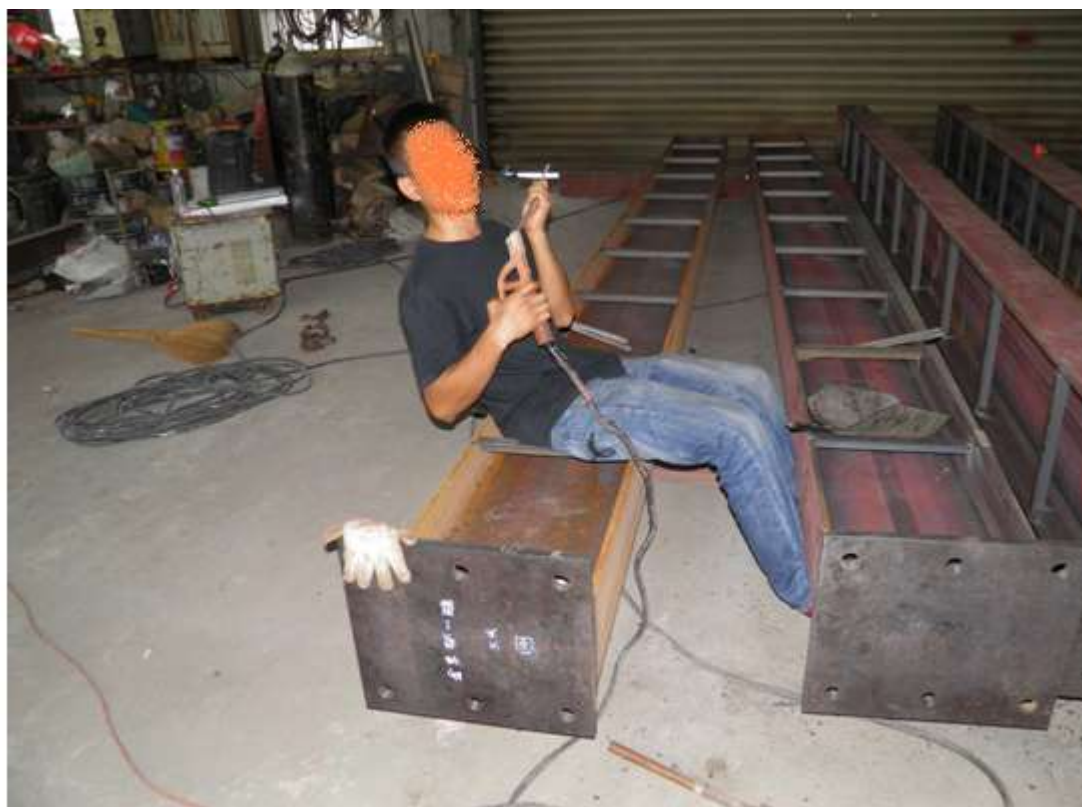
目擊者模擬罹災者當時之情形

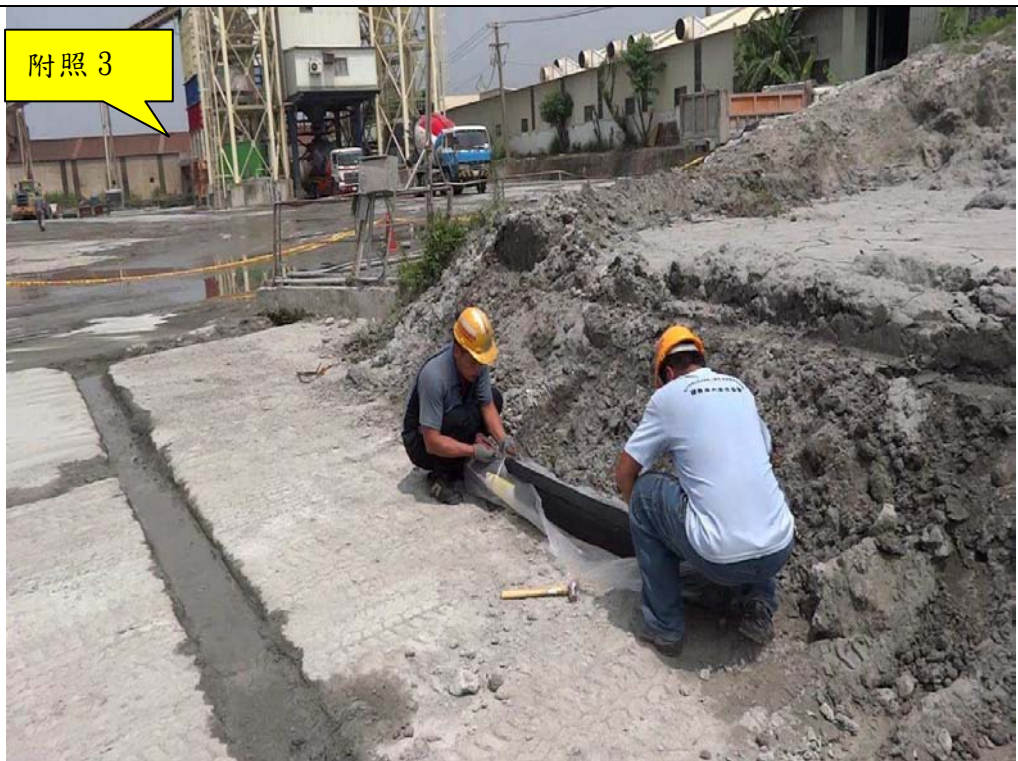
防塵網覆蓋作業使用的工具有鐵槌、防塵網固定器(鋼筋)，人員於施作過程戴有安全帽及棉紗手套。

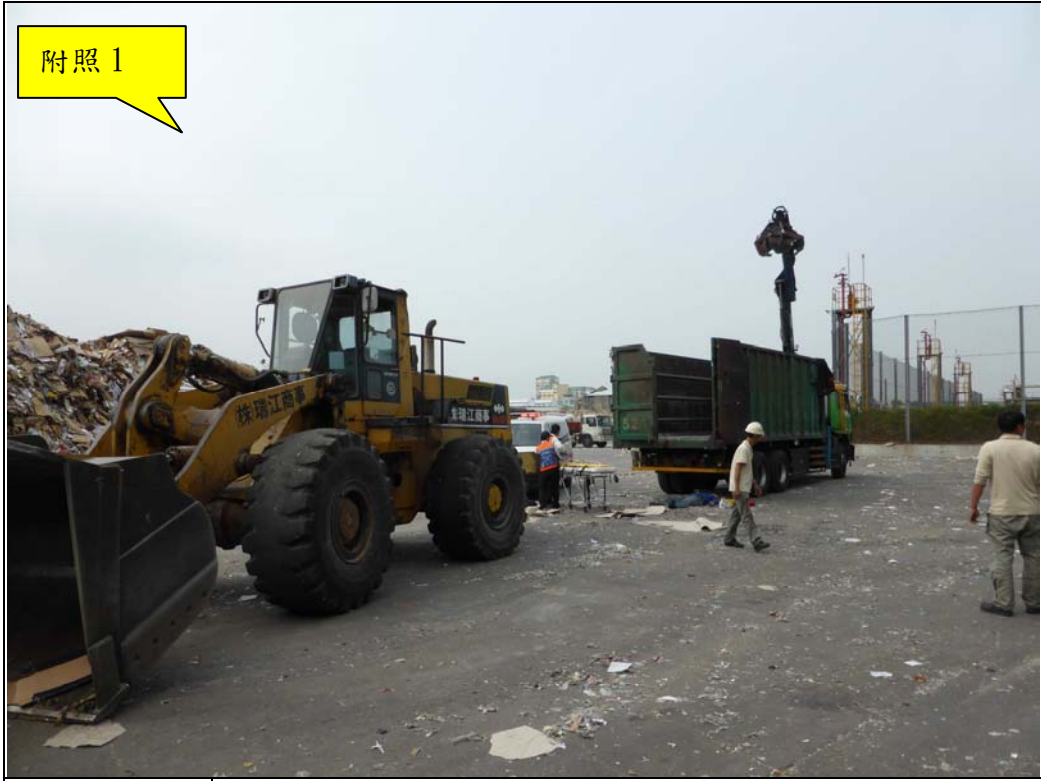
附照 1

說明一 事故現場鏟斗機位置圖。

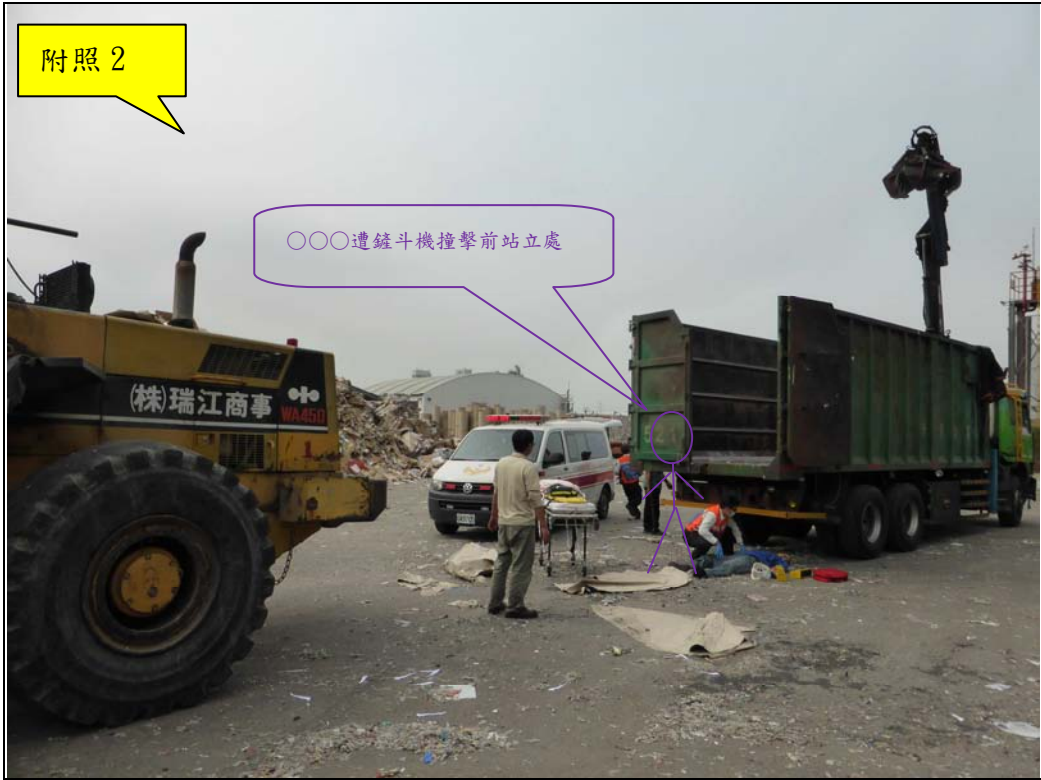
附照 2

說明二 ○○○遭鏟斗機撞擊前站立處。

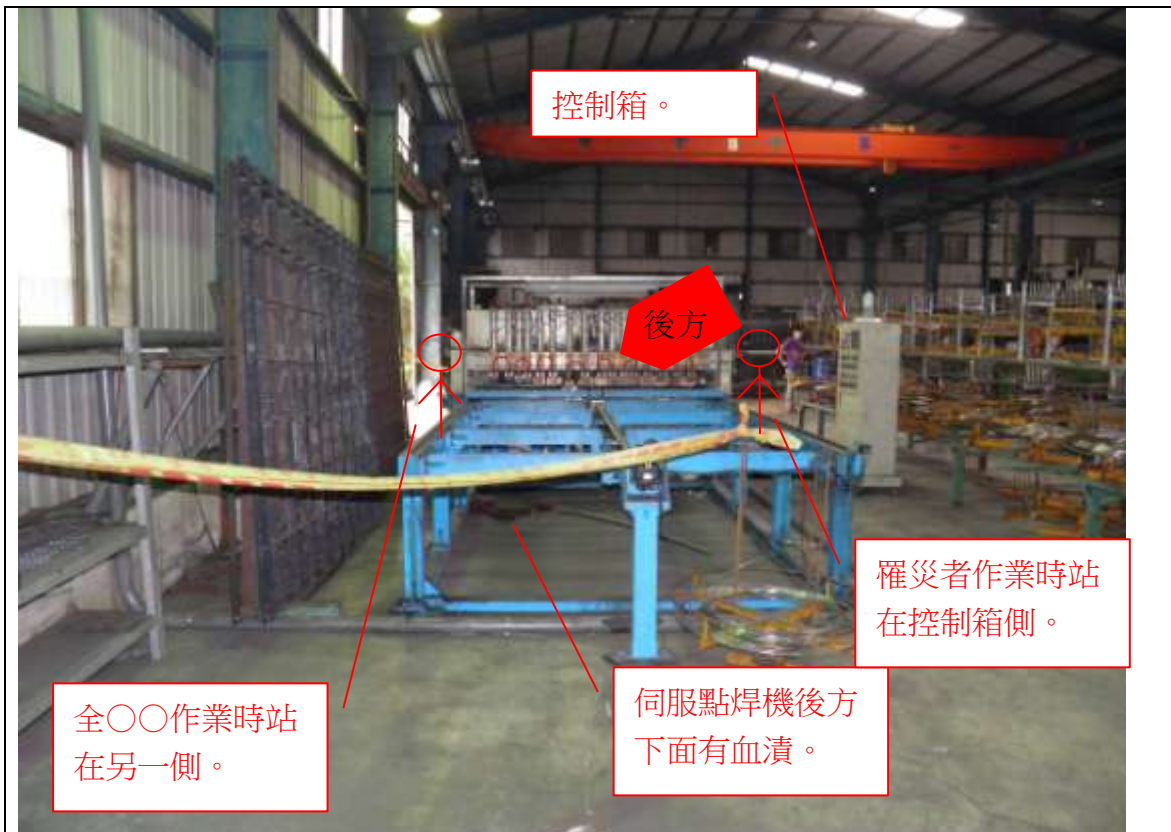
說明：罹災者作業時站在控制箱側，全○○作業時站在控制箱另一側示意圖。

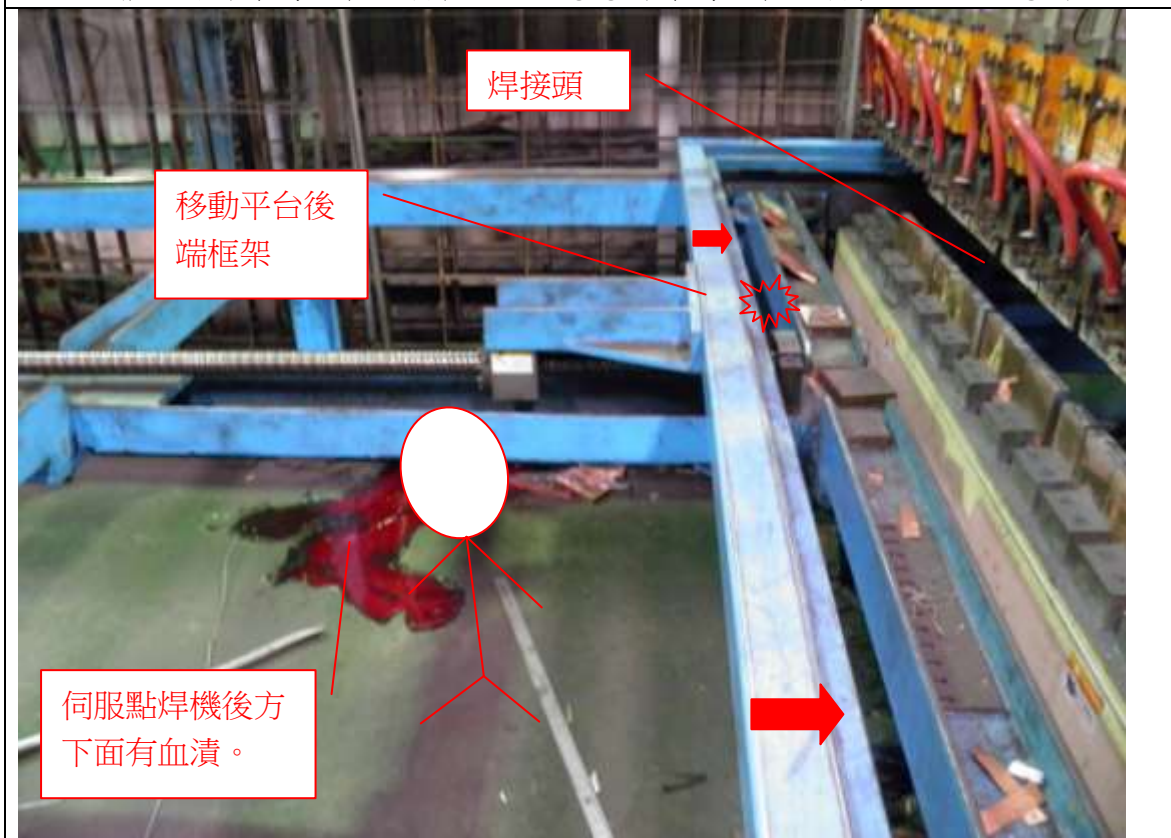
（一）直接原因：罹災者陳○○頭部遭伺服點焊機移動平台後端框架及焊接頭下面H型鋼夾擊壓迫造成腦損傷致神經性休克死亡。

說明：罹災者躺在伺服點焊機後方下面示意圖。

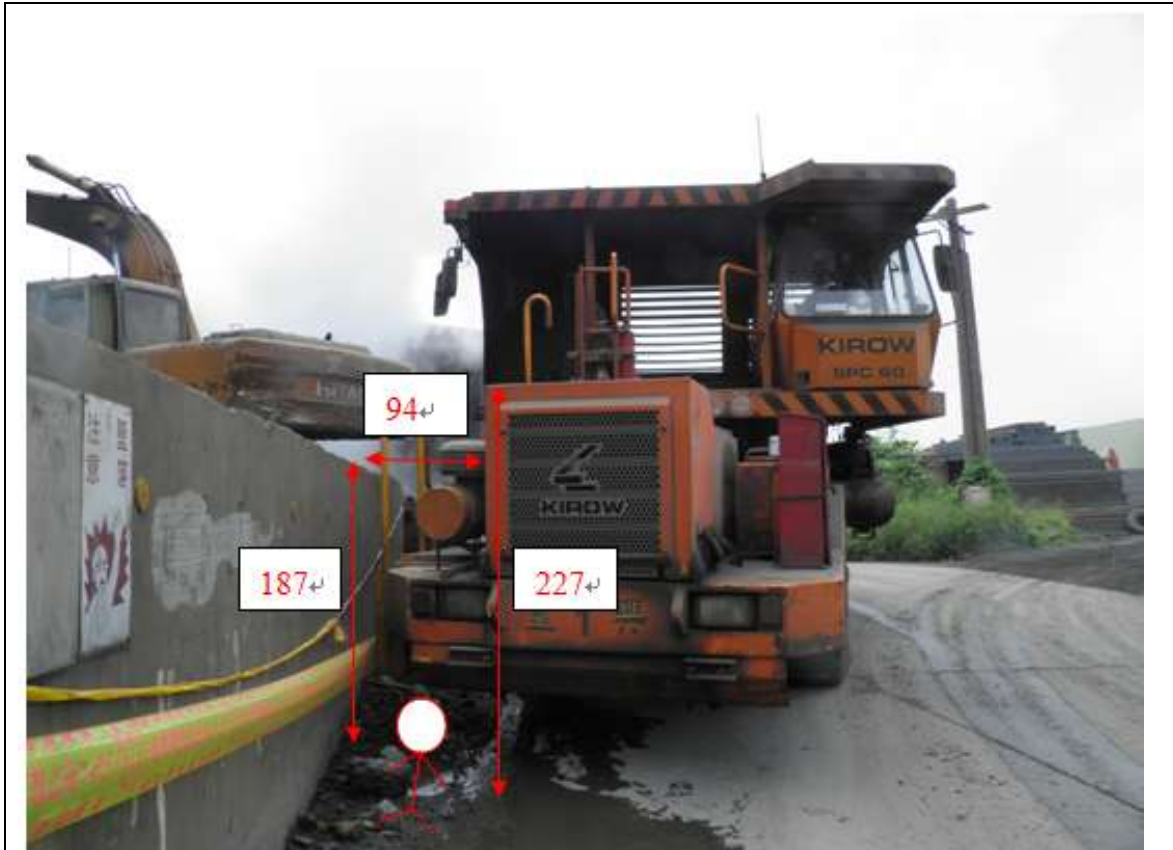
說明：提渣區高度約為 187 公分，爐渣車車頭高度約為 227 公分(災害現場示意圖)。
