拼裝車於陡坡因剎車失靈向下坡滑動交通事故致死災害

核備文號：1091043122

一、行業種類：其他專門營造業（4390）

二、災害類型：其他交通事故（23）

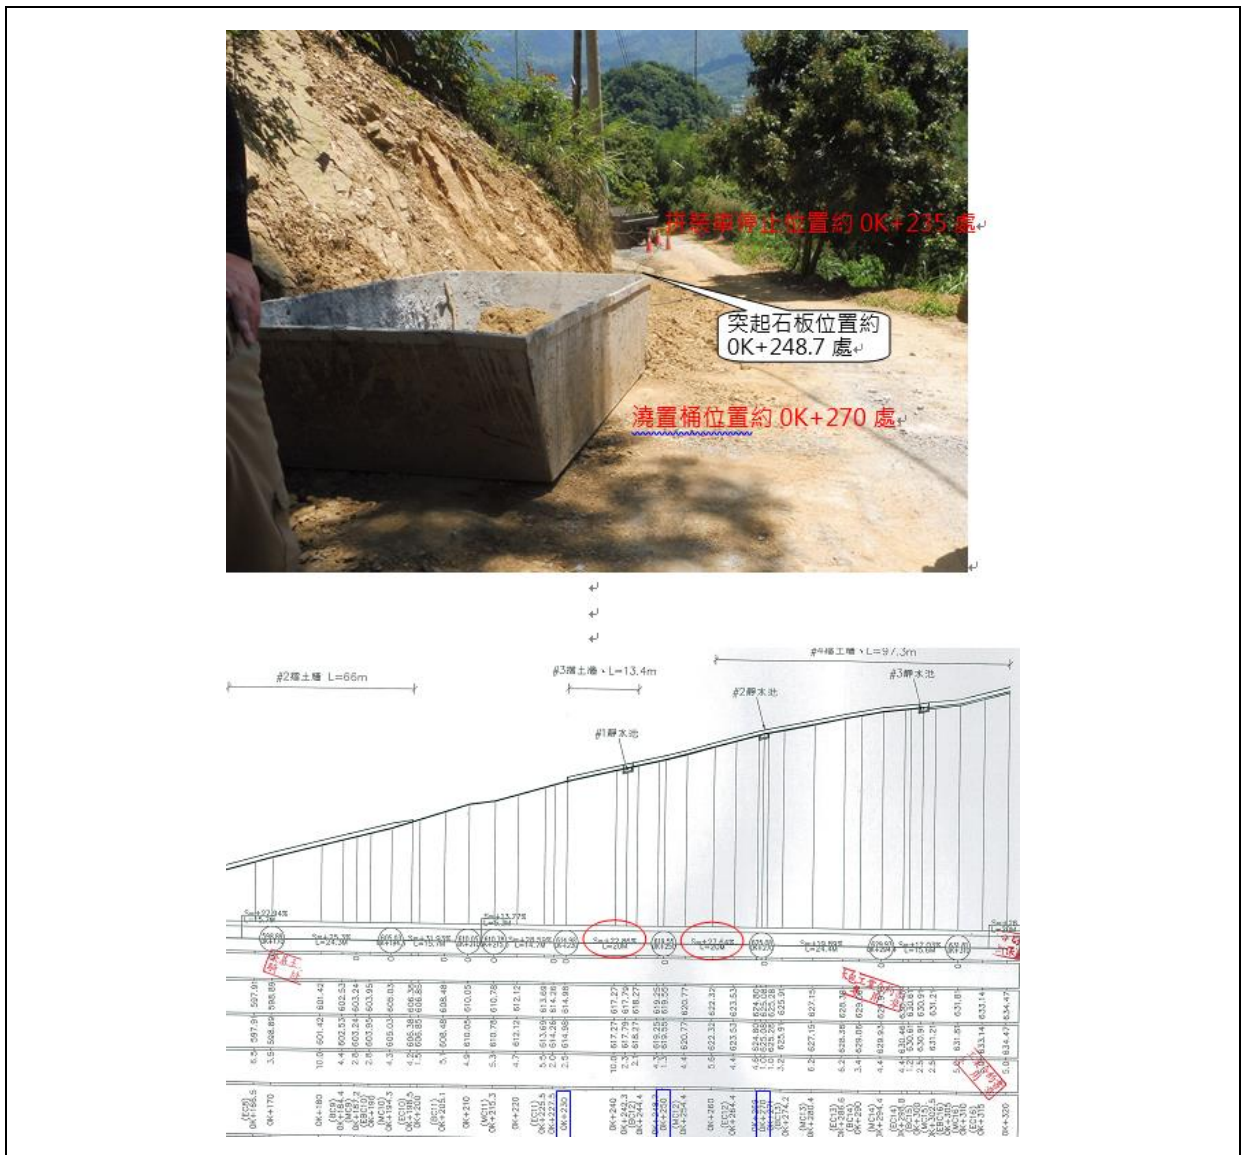
109年6月○日，罹災者詹○○駕駛拼裝車以倒車方式上坡到農路0K+270處鄰近澆置桶時，踩剎車踏板與離合器踏板預備啟動操縱桿舉升車斗卸料，發現煞車失靈，拼裝車因載重、陡坡及剎車失靈造成下滑，詹○○試圖藉山壁摩擦使拼裝車減速停止，拼裝車下滑至0K+248.7處輾過地面突起石板車輛彈起致詹○○被彈飛至0K+234處墜地，造成頭部外傷、脊椎損傷，經送醫救治仍因傷重不治。

(二) 間接原因：拼裝車於陡坡因剎車失靈致車輛向下坡滑動。

附照：農路 0K+270~0K+250 坡度為 27.64%，0K+250~0K+230 坡度為 22.86%。拼裝車由 0K+270 處下滑，於 0K+248.7 處左側輪胎輾過突出石板，罹災者因拼裝車剎車失靈輾過石板後被彈出墜落於 0K+234 處。

(二) 雇主對於混凝土澆置作業，應依下列規定辦理：一、…。六、混凝土拌合機具或車輛停放於斜坡上作業時，除應完全剎車外，並應將機械墊穩，以免滑動。…。(營造安全衛生標準第142條第6款暨職業安全衛生法第6條第1項)
