從事車輛維修作業發生物體飛落致死災害

核備文號：1120504834

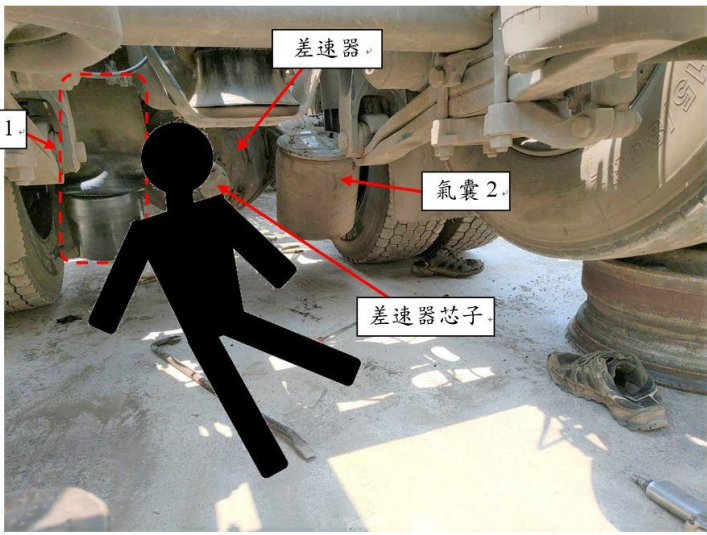
雇主使罹災者陳○○從事曳引車氣囊檢修作業時，因未使用安全支柱等防止物體飛落之設施，當罹災者拆除氣囊風管接頭後，因氣囊內部空氣瞬間洩漏，導致曳引車車體大樑及氣囊突然垂直下降，造成罹災者陳○○左側頸部被差速器芯子壓迫而窒息，導致傷重死亡。

車輛之修理作業時，未使用安全支柱等防止物體飛落之設施。

說明	雇主使罹災者陳○○從事曳引車氣囊檢修作業時，因未使用安全支柱等防止物體飛落之設施，當罹災者拆除氣囊風管接頭後，因氣囊內部空氣瞬間洩漏，導致曳引車車體大樑及氣囊突然垂直下降，造成罹災者陳○○左側頸部被差速器芯子壓迫而窒息，導致傷重死亡。

業時，於機臂、突樑、升降台及車台，應使用安全支柱、絞車等防止物體飛落之設施。（職業安全衛生設施規則第116條第13款暨職業安全衛生法第6條第1項）
