土方運輸作業發生其他交通事故致死災害

核備文號：1091016655

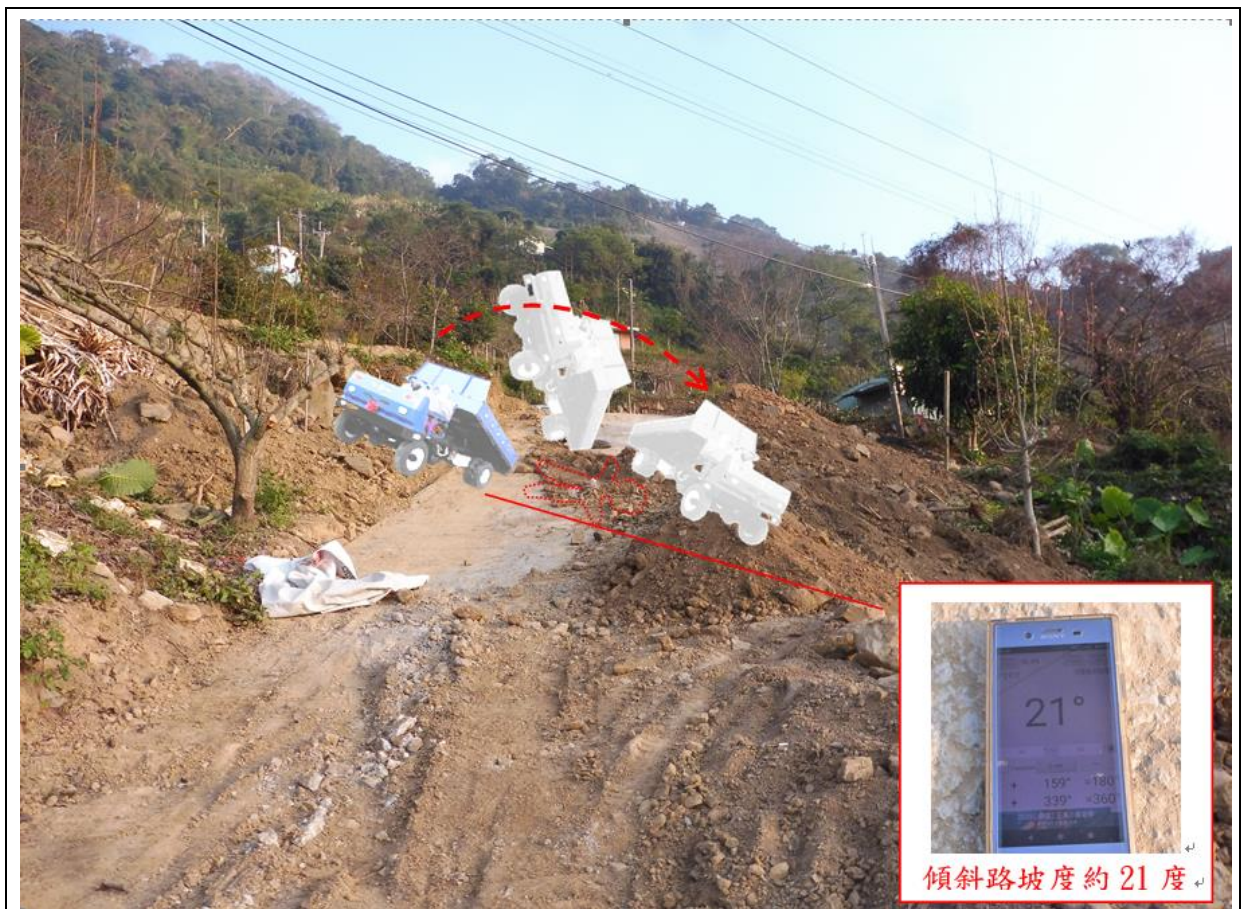
109年1月9日13時許，罹災者劉○財駕駛拼裝車於大茅埔段農路工程從事土方運輸作業，劉○財於農路水泥斜坡上傾卸砂土時，車輛貨台舉斗時因農路坡度太大(約21度)，致車輛下滑重心偏移翻覆，罹災者遭拼裝車拋飛墜地，經救護人員到場救護仍因傷重不治死亡。

- (一) 直接原因：罹災者劉○財駕駛拼裝車翻覆，遭拼裝車拋飛墜地，造成胸臑部挫傷、下肢骨折，致休克死亡。
- (二) 間接原因：勞工工作場所之自設道路坡度過大
- (三) 基本原因：
 1. 未執行工作環境之辨識、評估及控制。
 2. 未執行一般安全衛生教育訓練。
 3. 未置職業安全衛生管理人員。
 4. 未訂定安全衛生工作守則。

附照：農路工程，水泥傾斜路坡度約 21 度。

- (一) 機械、設備、器具、原料、材料等物件之設計、製造或輸入者及工程之設計或施工者，應於設計、製造、輸入或施工規劃階段實施風險評估，致力防止此等物件於使用或工程施工時，發生職業災害。(職業安全衛生法第5條第2項)
- (二) 雇主對於勞工工作場所之自設道路，應依下列規定辦理：一、…。四、坡度須適當，不得有使擬行駛車輛機械滑下可能之斜度。(職業安全衛生設施規則第118條第4款暨職業安全衛生法第6條第1項)
- (三) 雇主僱用勞工時，應依規定項目實施一般體格檢查。(勞工健康保護規則第14條暨職業安全衛生法第20條第1項)
- (四) 雇主對在職勞工，應依下列規定，定期實施一般健康檢查：一、…。二、四十歲以上未滿六十五歲者，每三年檢查一次。三、…。(勞工健康保護規則第15條第1項第2款暨職業安全衛生法第20條第1項)
- (五) 雇主應依規定置職業安全衛生業務主管。(職業安全衛生管理辦法第3條第1項暨職業安全衛生法第23條第1項)
- (六) 雇主應依其事業單位之規模、性質，訂定職業安全衛生管理計畫，要求各級主管及負責指揮、監督之有關人員執行；勞工人數在30人以下之事業單位，得以安全衛生管理
