從事船舶值勤作業發生溺斃致死災害

核備文號：1121003271

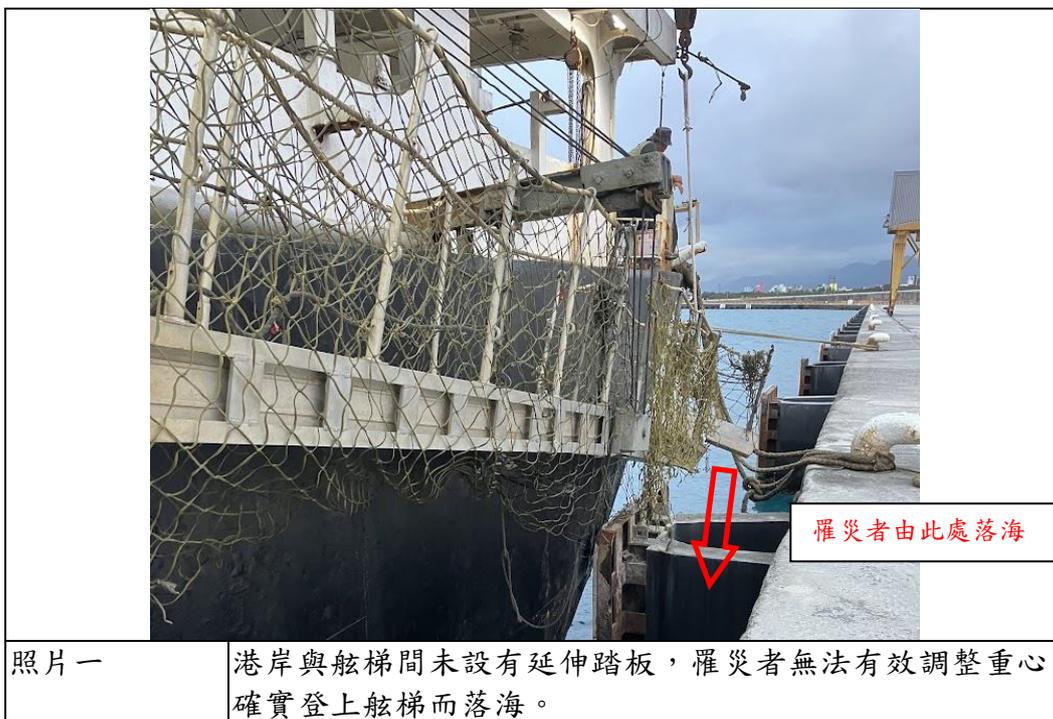
照片一

111年12月12日3時42分許，罹災者從港岸準備登船執勤時，因當時港岸與舷梯間未設有延伸踏板形成開口，罹災者在跨上舷梯入口處時，重心不穩落海致溺水窒息，7時30分許，該船大副發現罹災者漂浮在船首右側約5公尺處，立即通報警消，約8時許將罹災者拉上岸急救及送醫，惟已無生命跡象。

(1)港岸與貨船間未有設適當之通行設備。

罹災者由此處落海

港岸與舷梯間未設有延伸踏板，罹災者無法有效調整重心確實登上舷梯而落海。

(一)雇主對勞工於橫隔兩地之通行時，應設置扶手、踏板、梯等適當之通行設備。（職業安全衛生設施規則第35條暨職業安全衛生法第6條第1項第13款）
