102 年度全國重大 職業災害實例摘要 彙編(營造業)

中華民國一〇四年九月

102 年度營造業重大職災實例

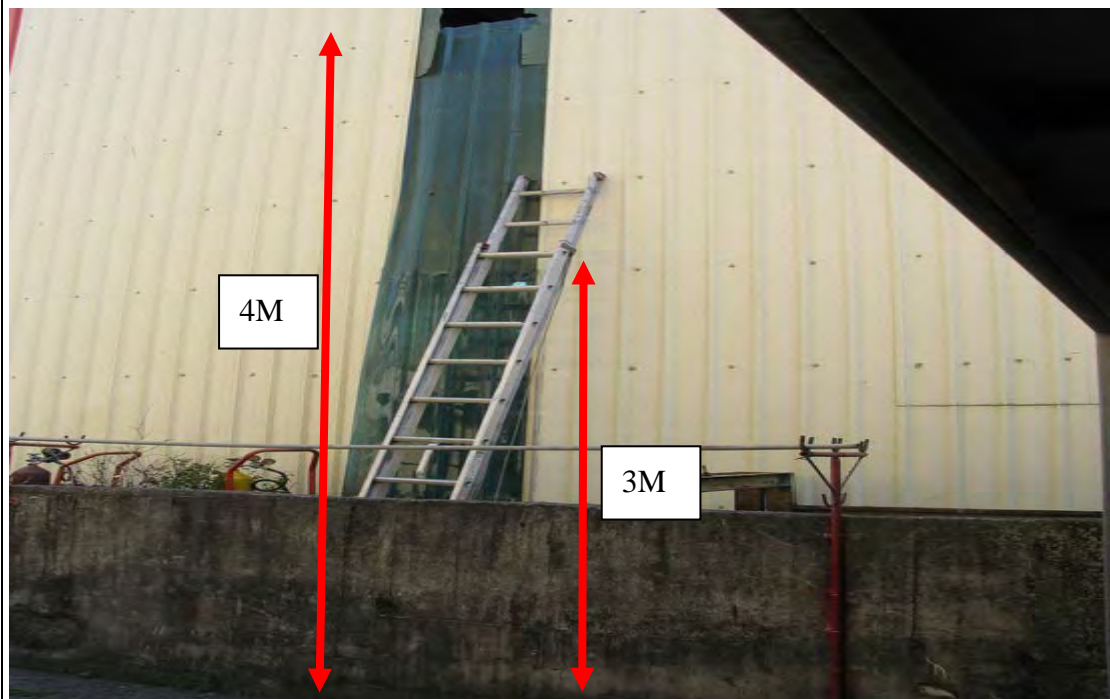
照片二 罹災者使用從事工作斜靠於資源回收廠廠房外側壁時之移動梯破損之採光罩距地面約 4 公尺，罹災者站於距地面約 3 公尺之移動梯上拆卸螺絲，現場未設置施工架。

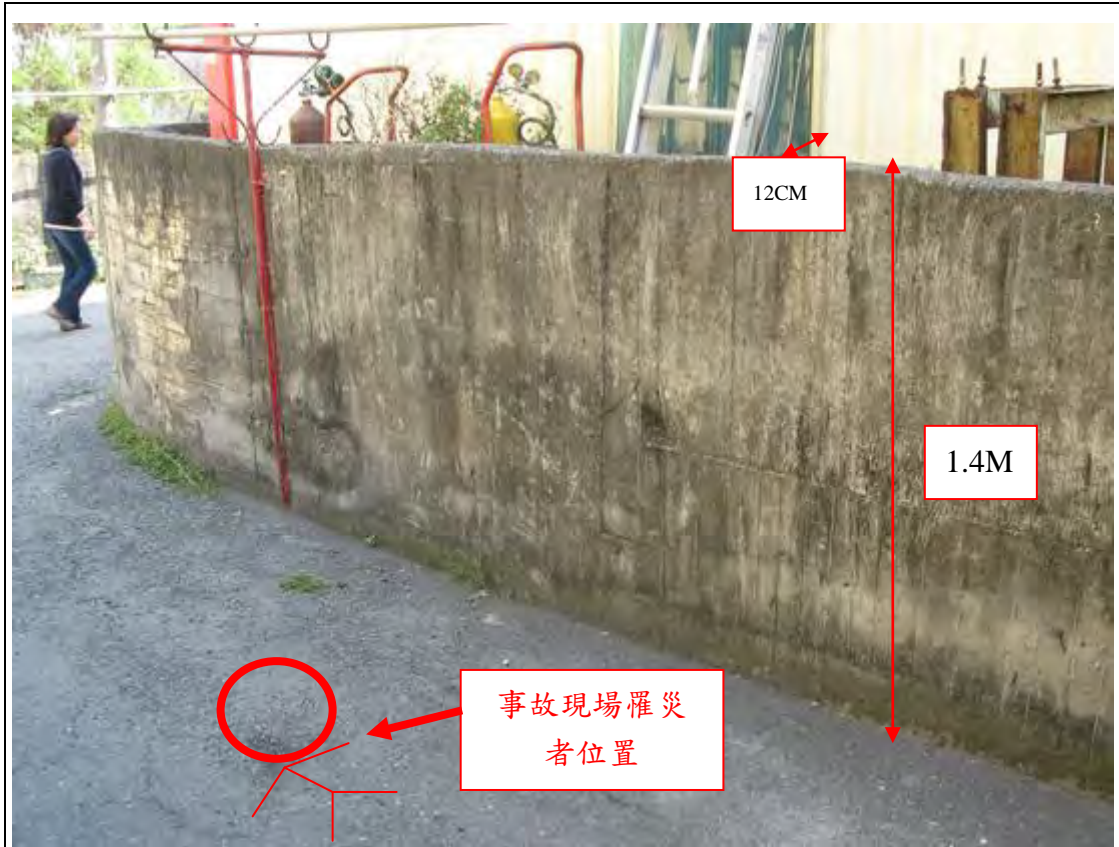
照片三

罹災者倒臥之位置及罹災者所站之圍牆高度約 140 公分，寬度約 12 公分，混凝土結構。

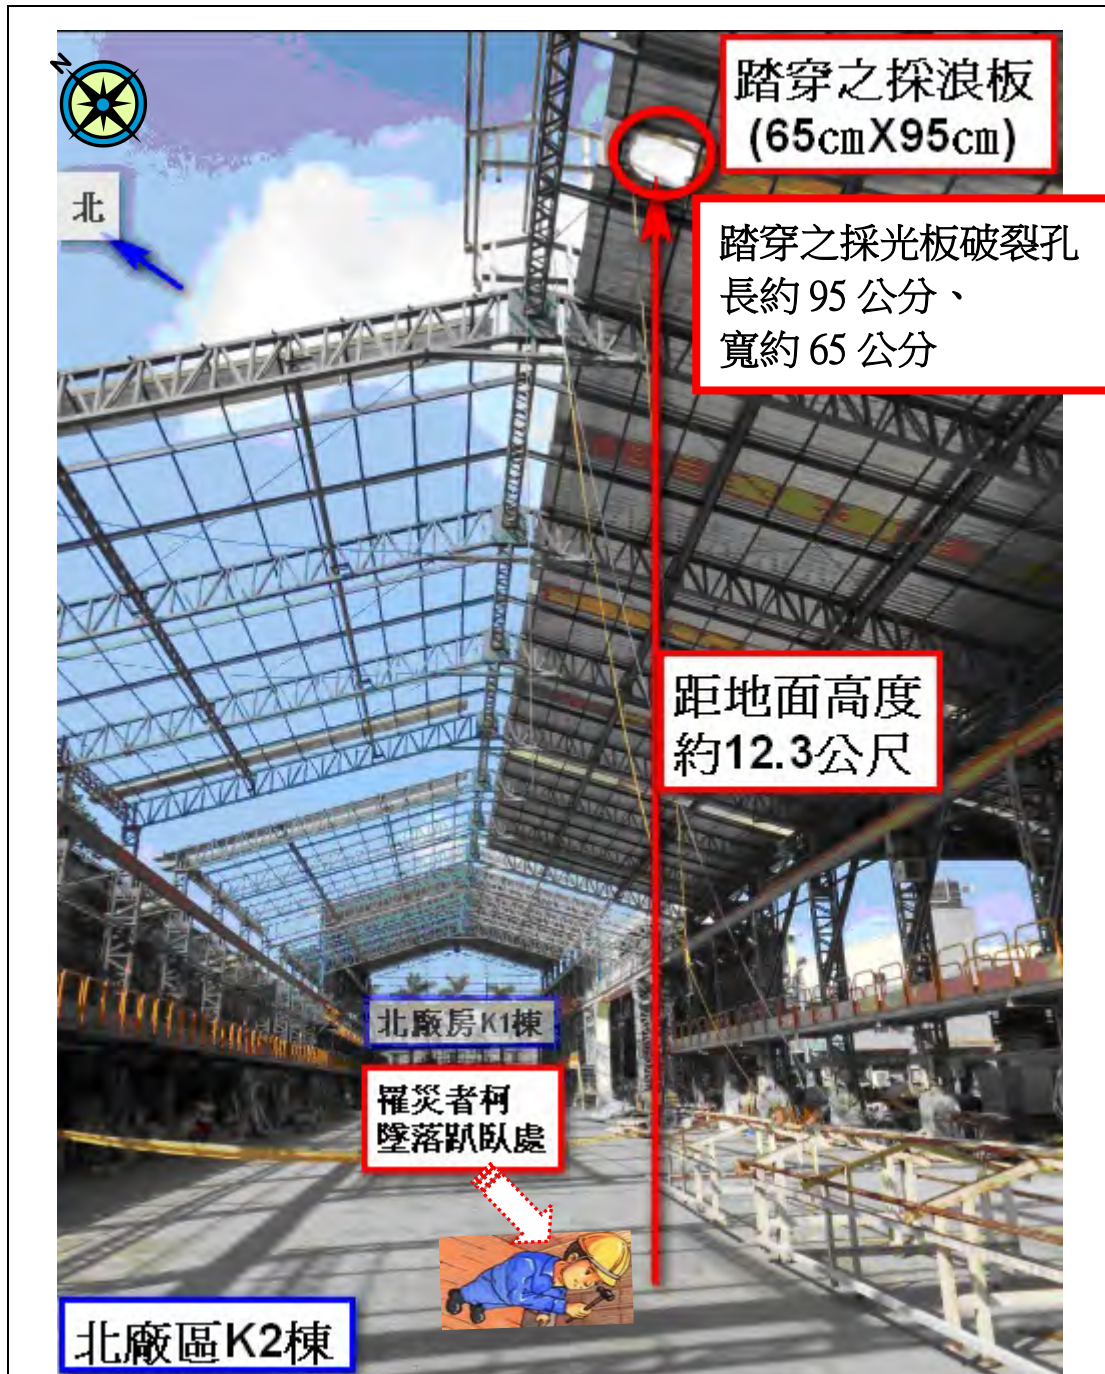
說明 1

1. 肇災現場係○○遊艇股份有限公司北廠房 K2 棟。
2. 被踏穿塑膠材質採光板之高度距地面約 12.3 公尺，罹災者踏穿之塑膠材質採光板破裂孔長約 95 公分、寬約 65 公分。
3. 經○○工程有限公司副總吳○○指認罹災者墜落於該屋頂踏穿處正下方處，罹災者柯○墜落著地後呈趴臥姿。

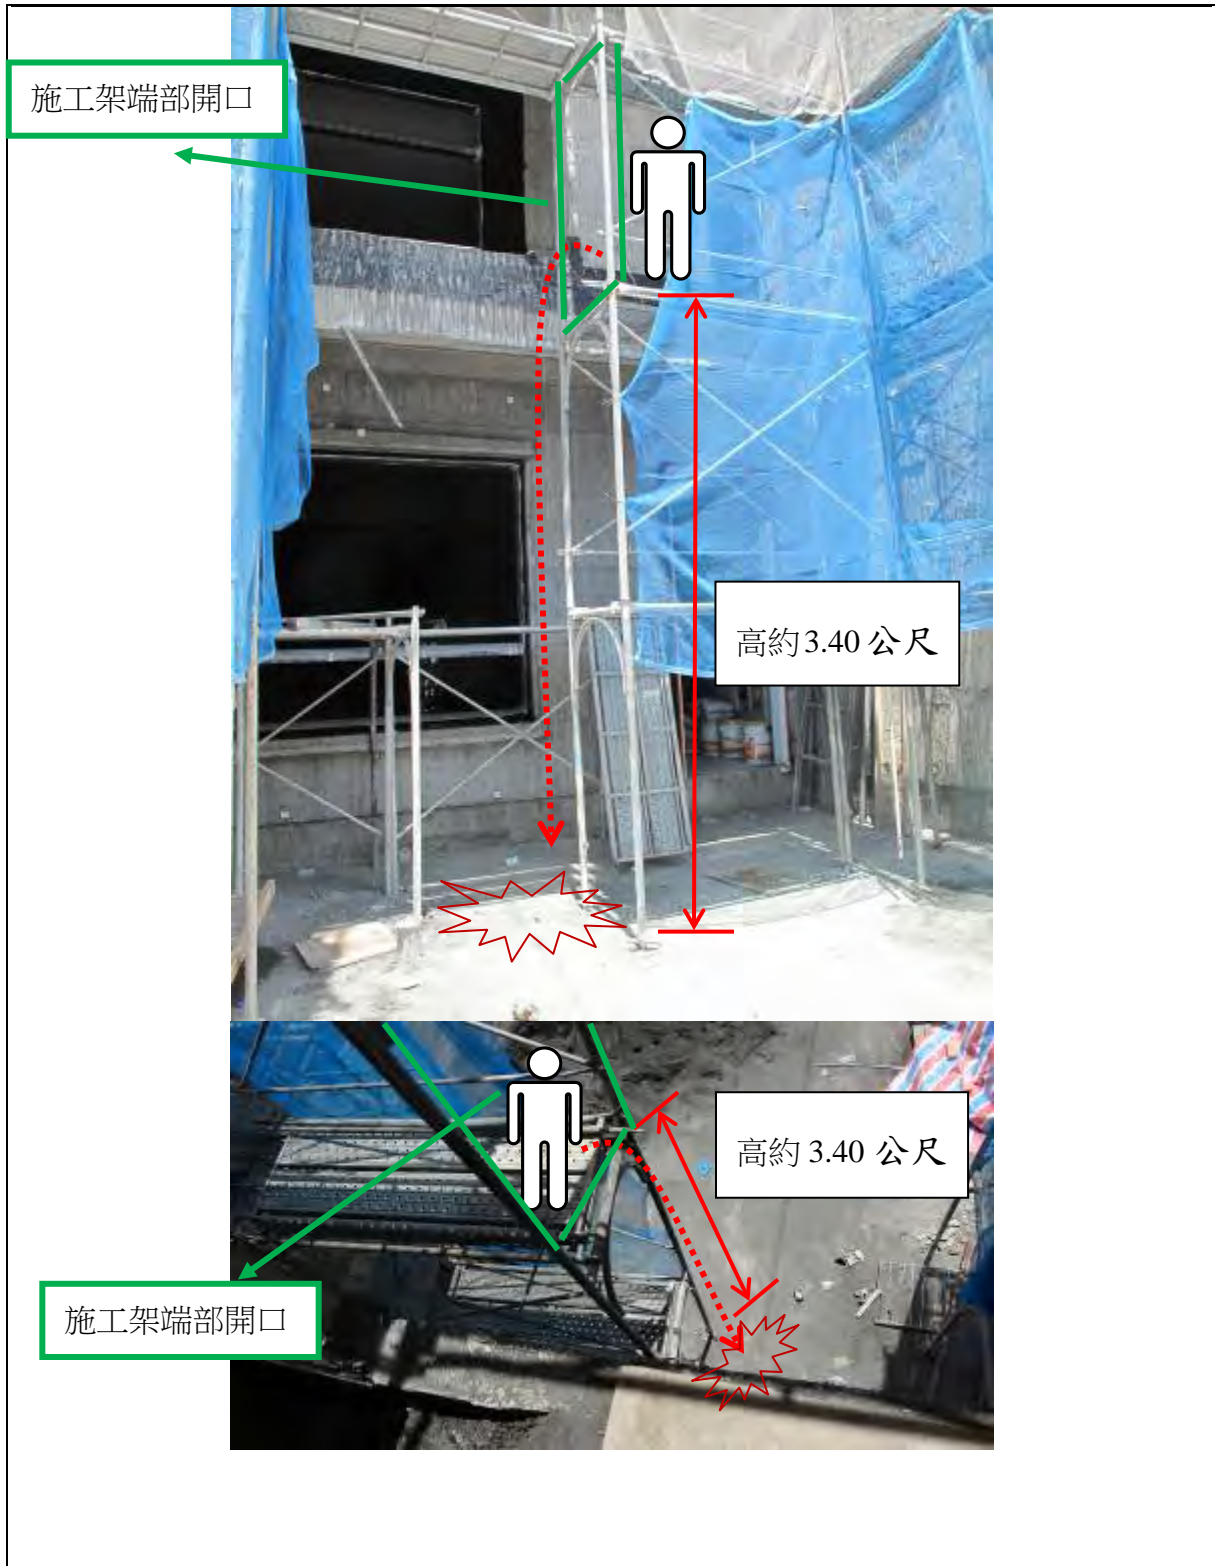
<p>照片二</p>	<p>據鄭○○口述鄭○○自高約3.40公尺之施工架端部開口處墜落至地面</p>
------------	---

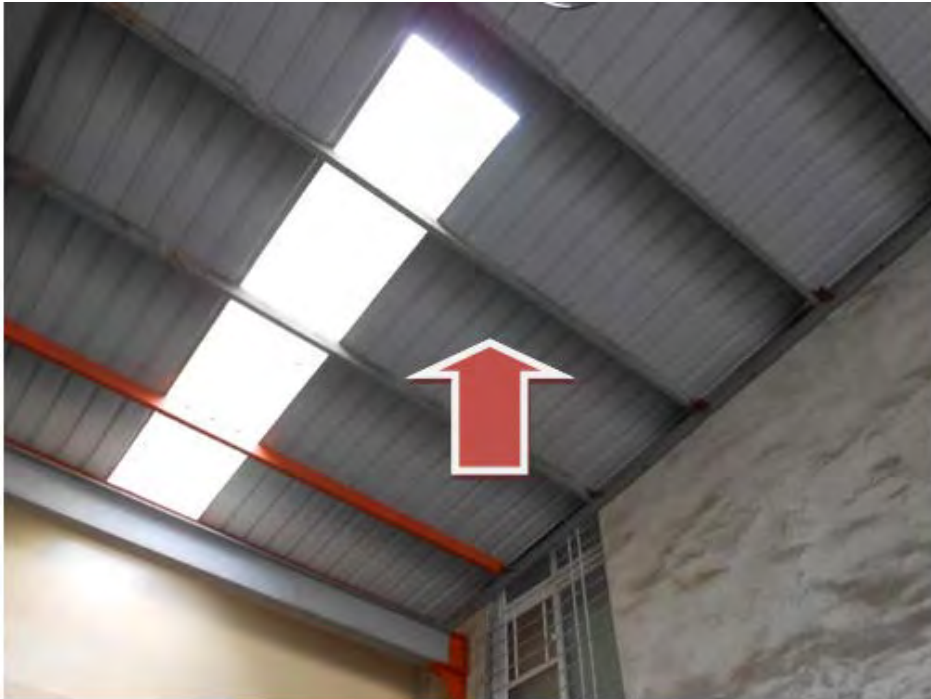
照片1 罹災者踩破浪板處。(現場已完工)

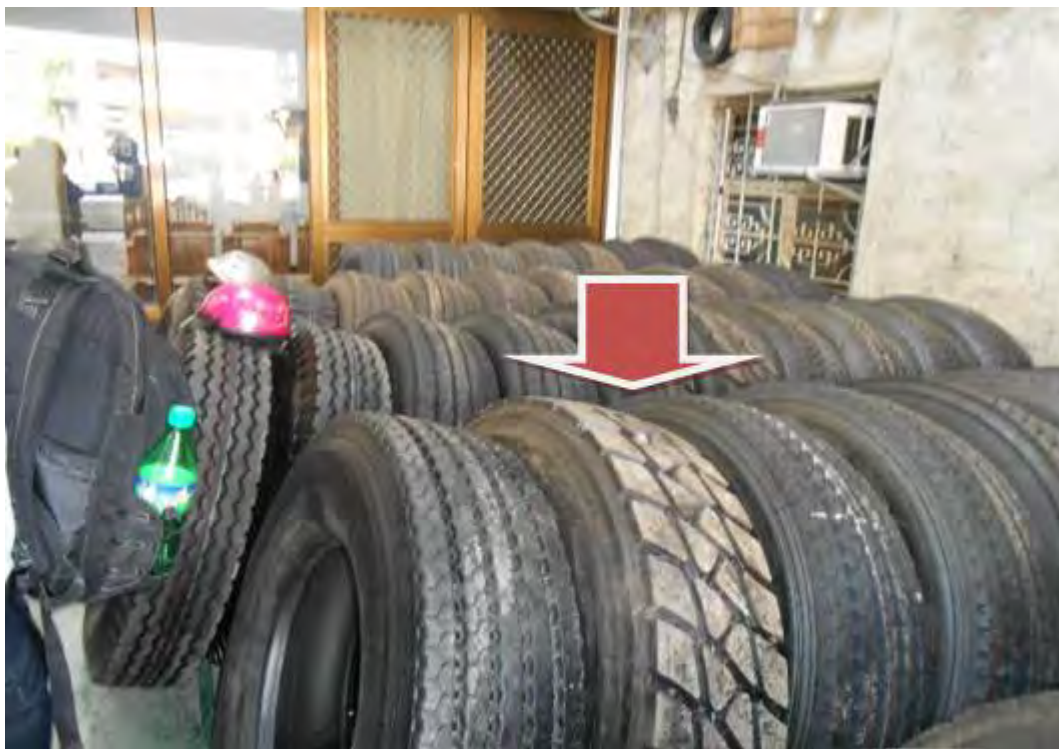
照片2 罹災者倒臥位置，事發當時未堆置時輪胎。

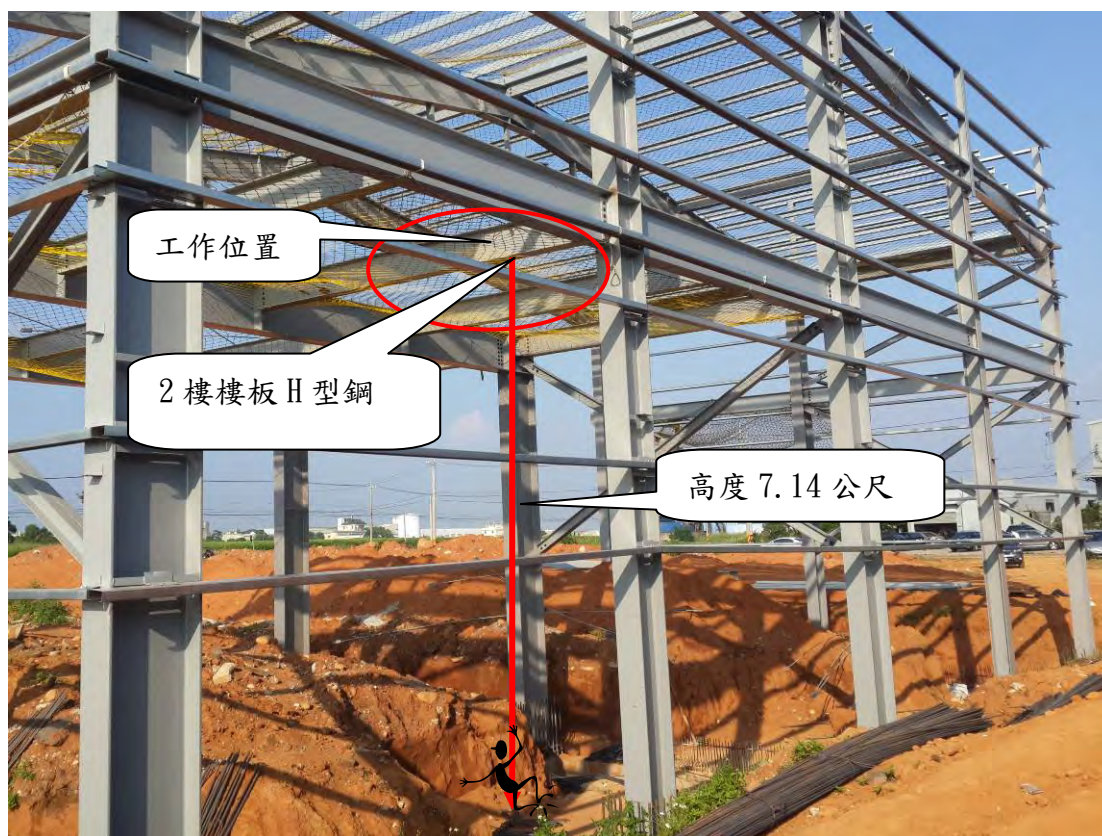
照片 2：勞工工作位置（災害發生時未設置安全網）

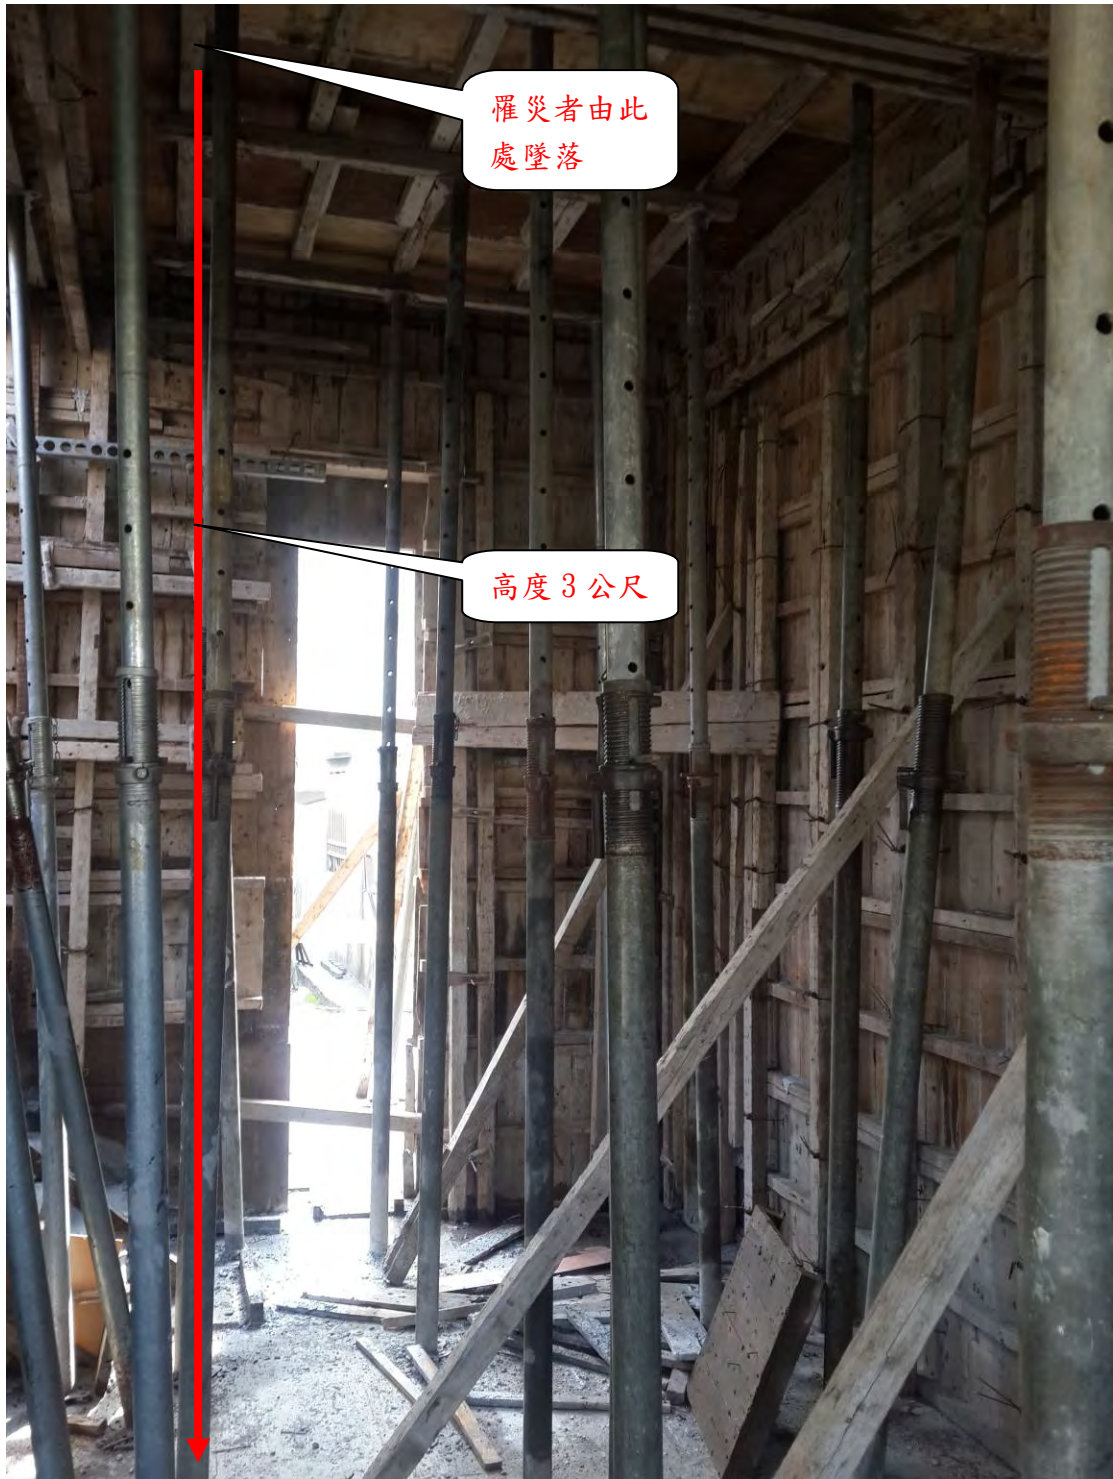
照片 3、1 樓頂板距地面高度 3 公尺

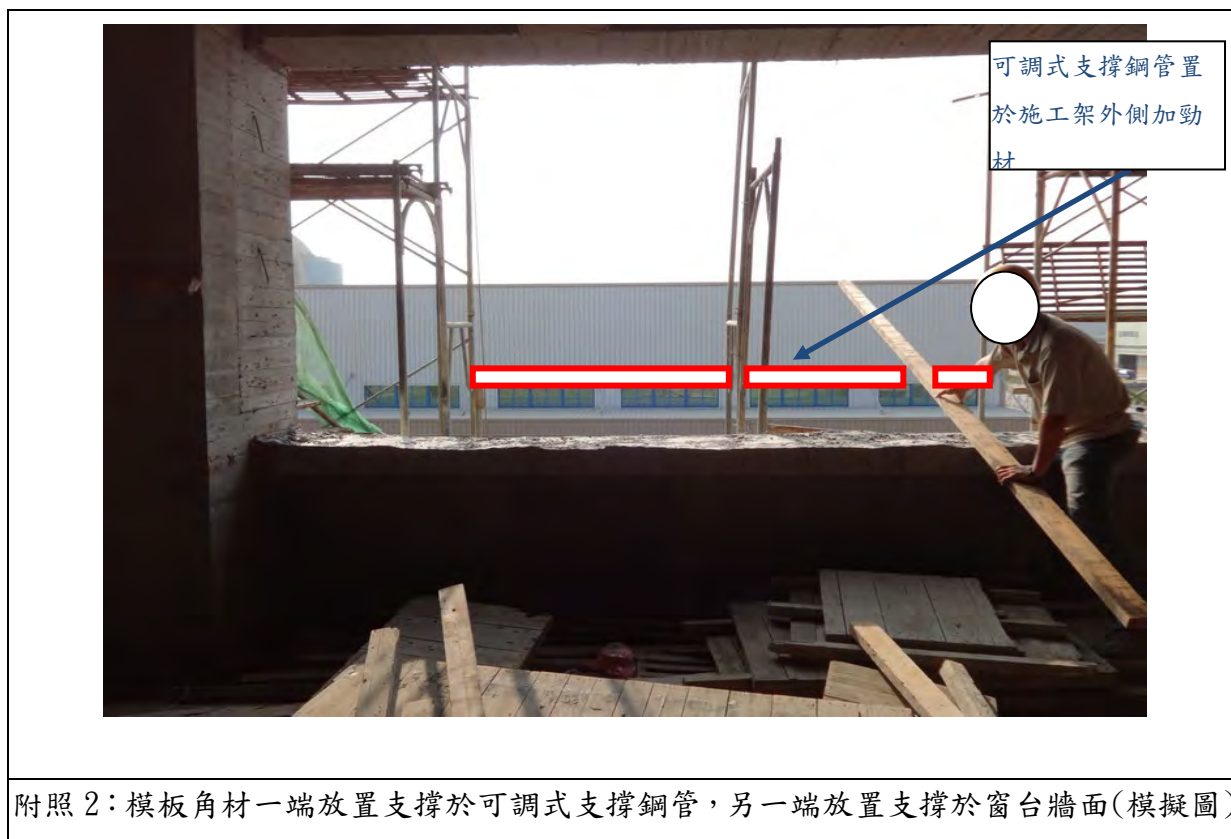
附照 2：模板角材一端放置支撐於可調式支撐鋼管，另一端放置支撐於窗台牆面(模擬圖)

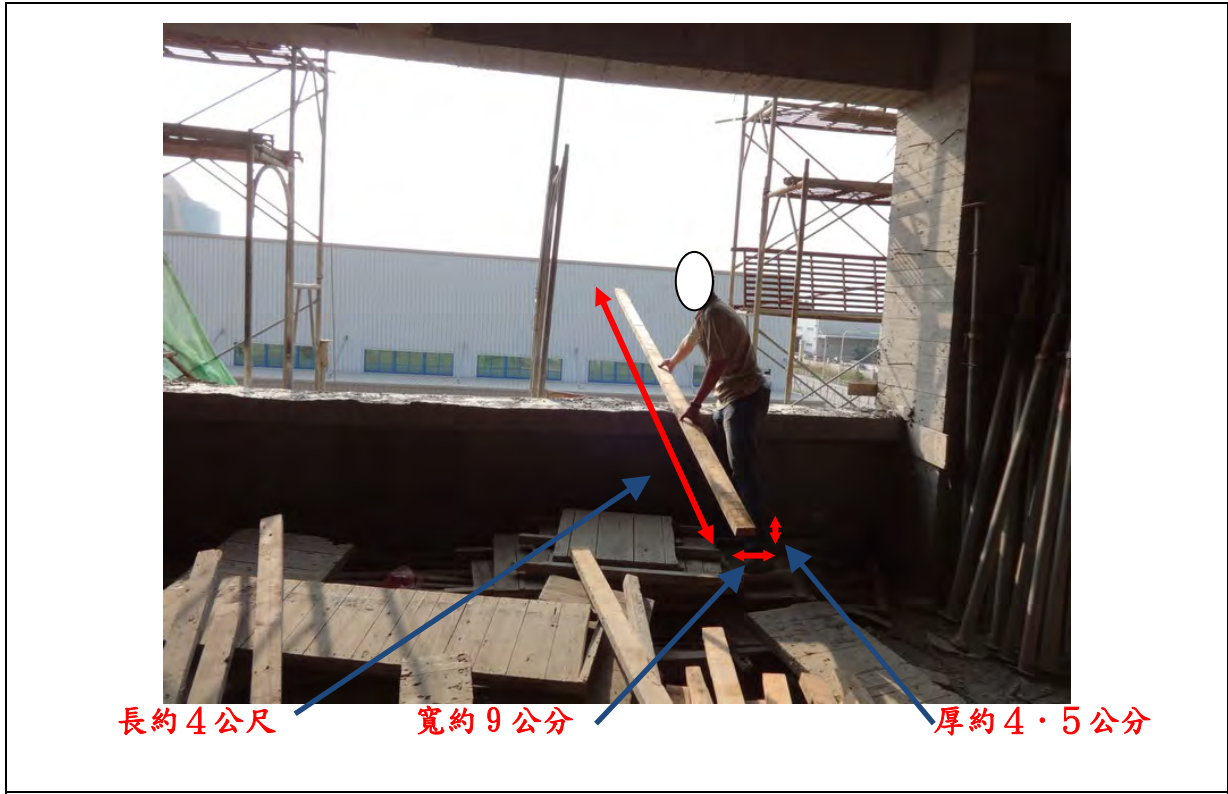
附照 3：每支角材尺寸長約 4 公尺、寬約 9 公分、厚約 4.5 公分

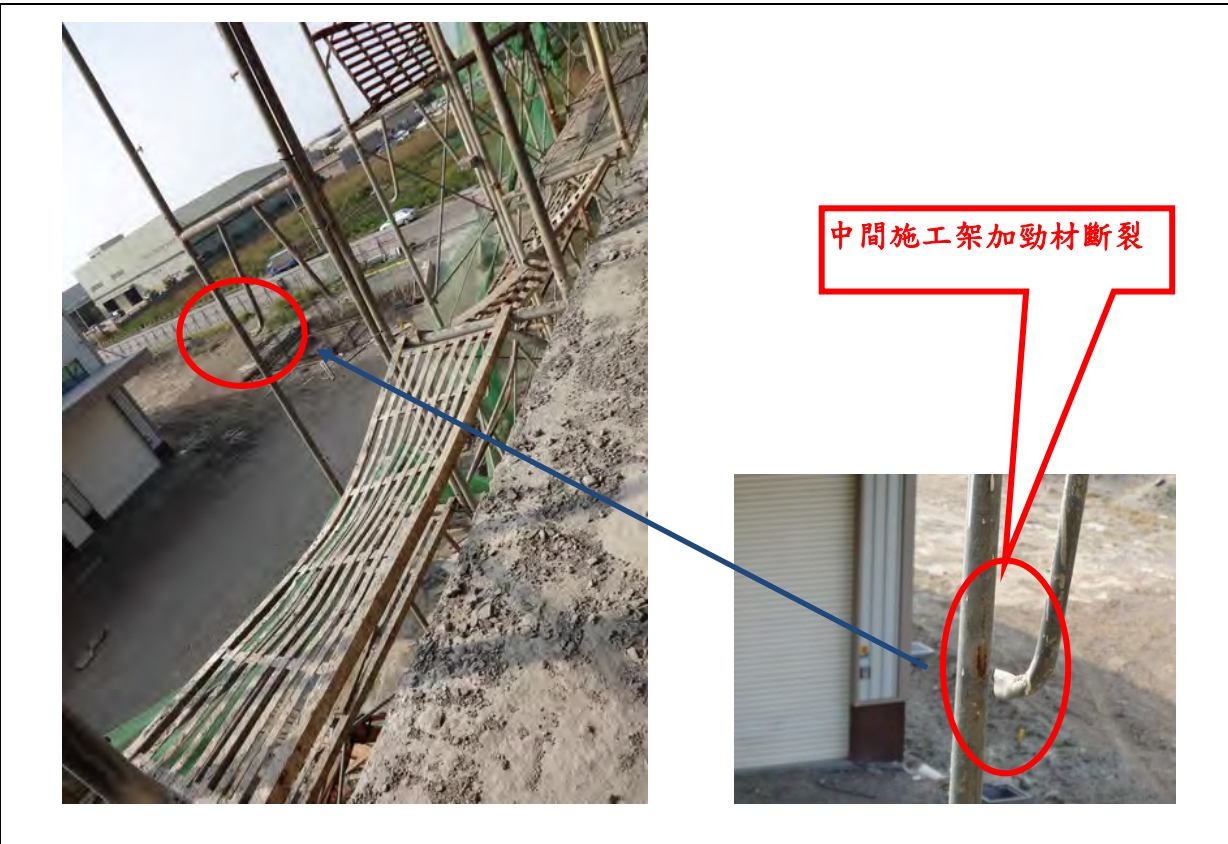
附照 4：中間施工架加勁材斷裂

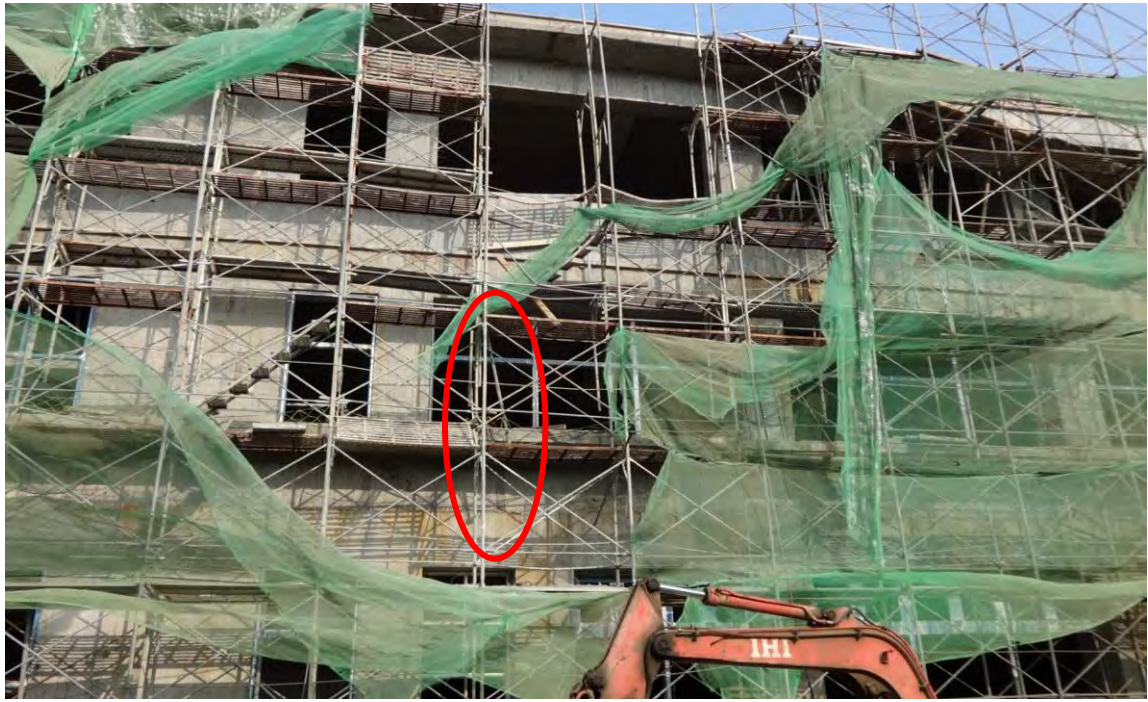
附照 6：可調鋼管支柱 接管掉落至下方安全網

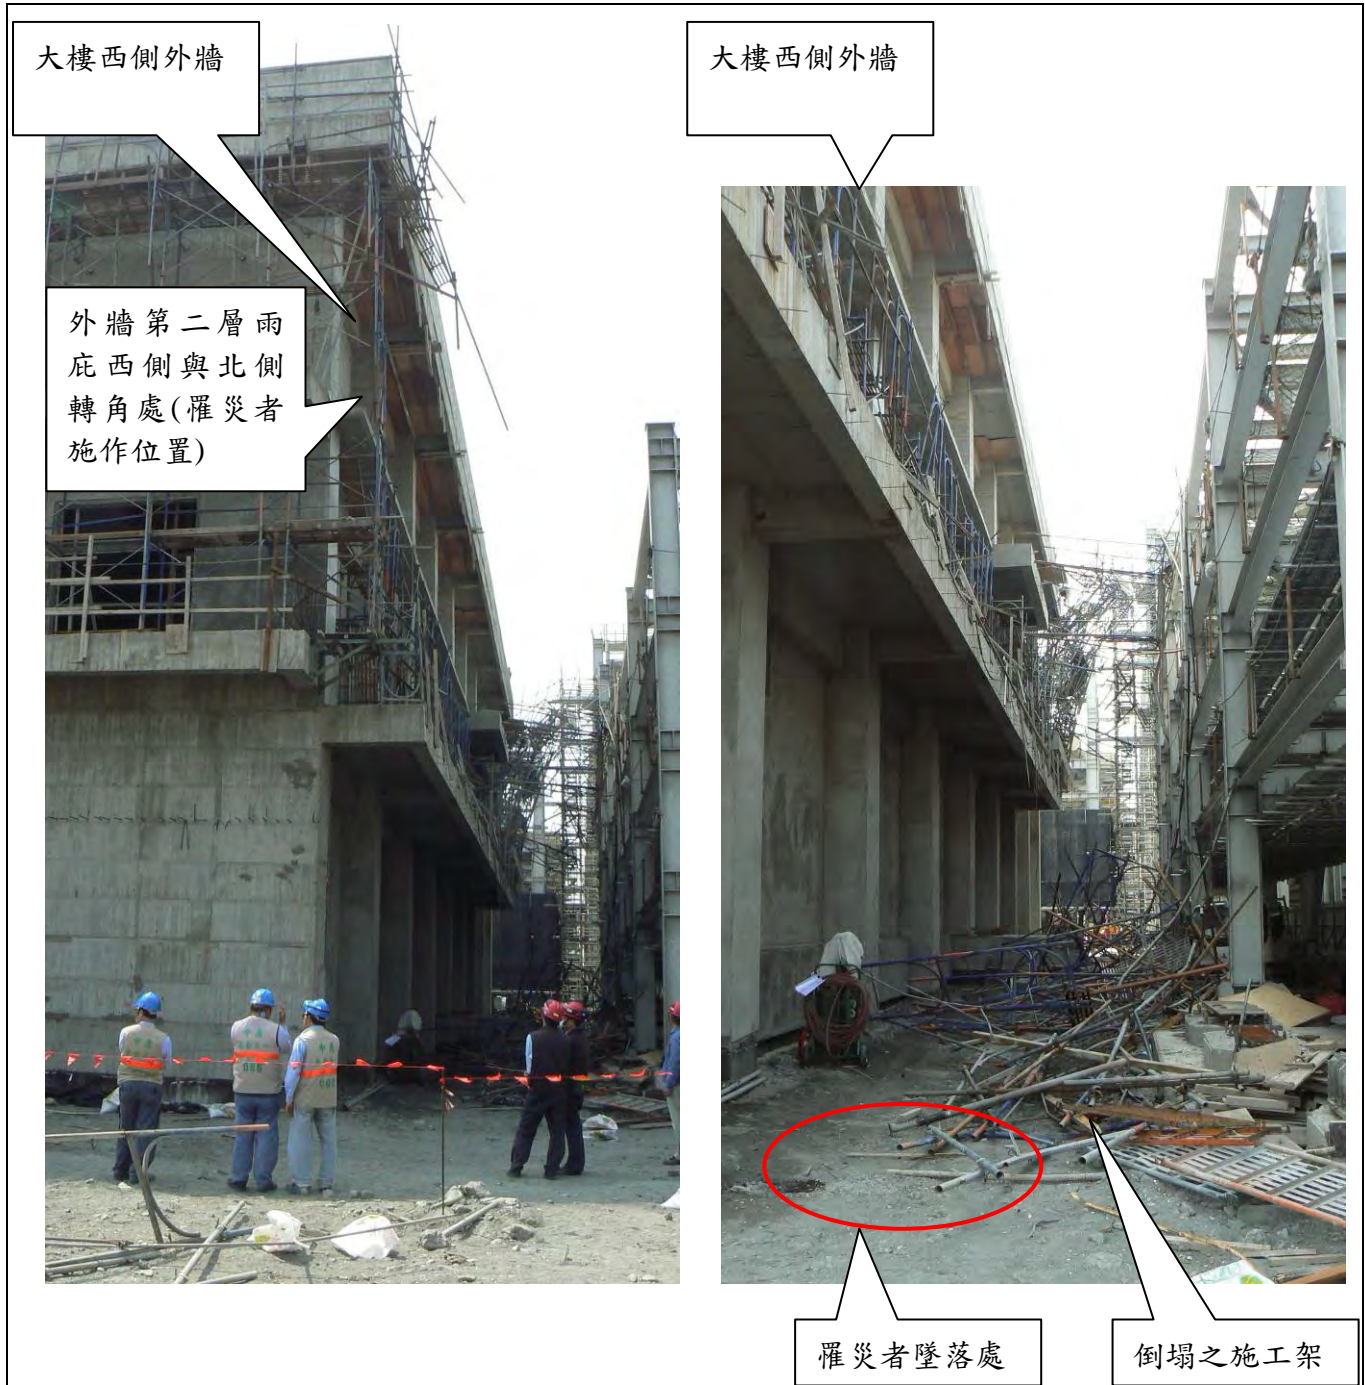
照片 1

說明一	大樓外牆西側倒塌之施工架。
-----	---------------

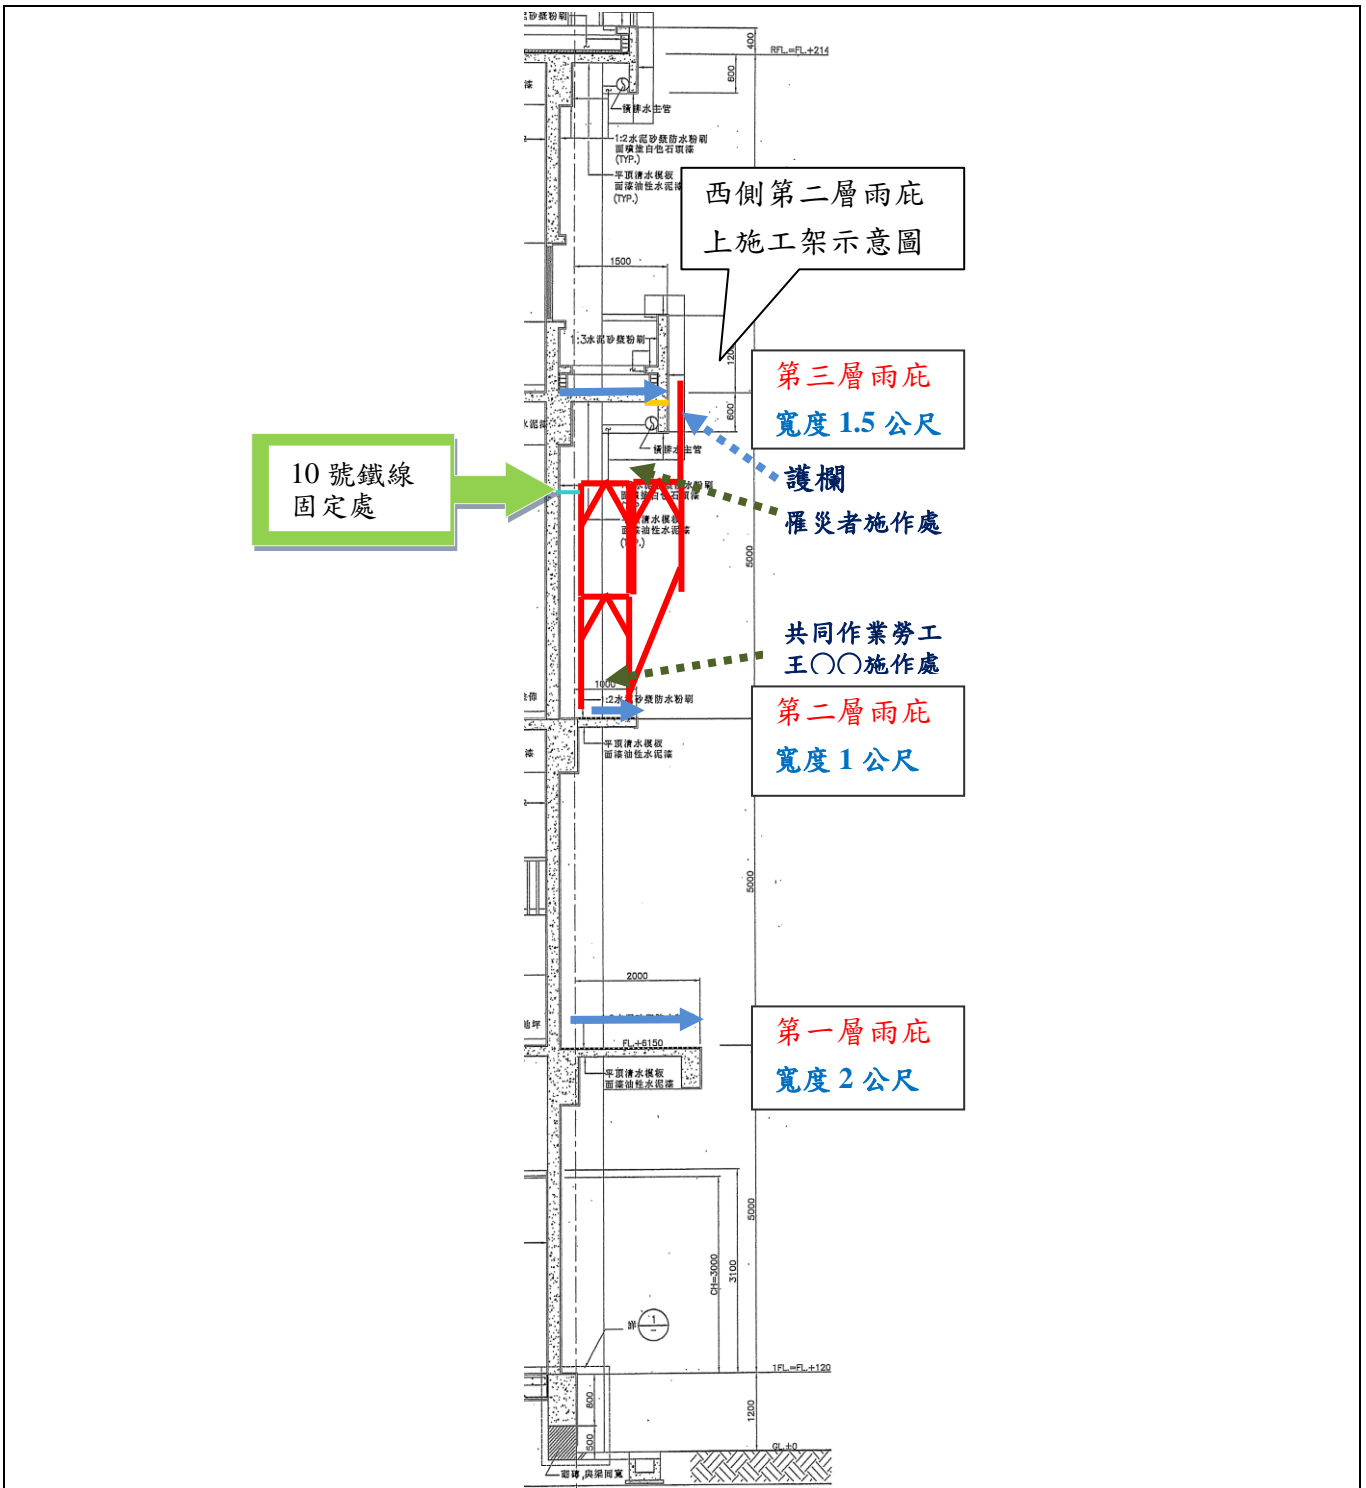
<p>照片 2</p> <p>說明二</p>	<p>西側第二層雨庇上施工架示意圖，該處搭設之懸臂式施工架第二層外側有設置護欄。</p>
------------------------	--

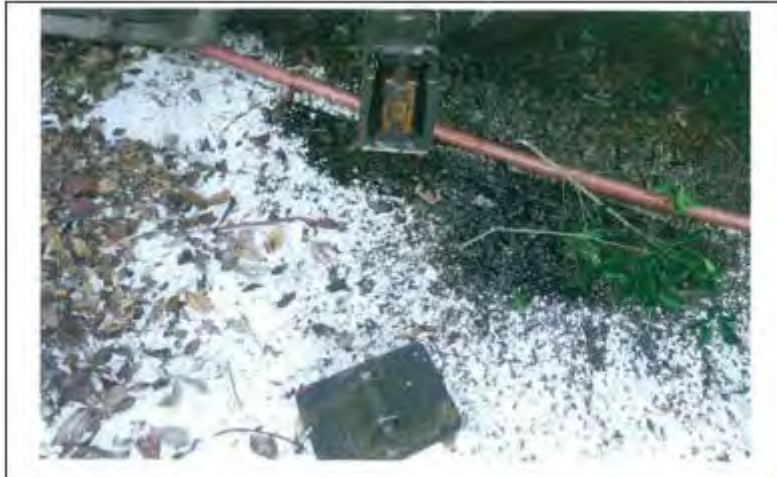
照片 左側外伸撐腳座斷裂分離 (臺灣桃園地檢署提供)

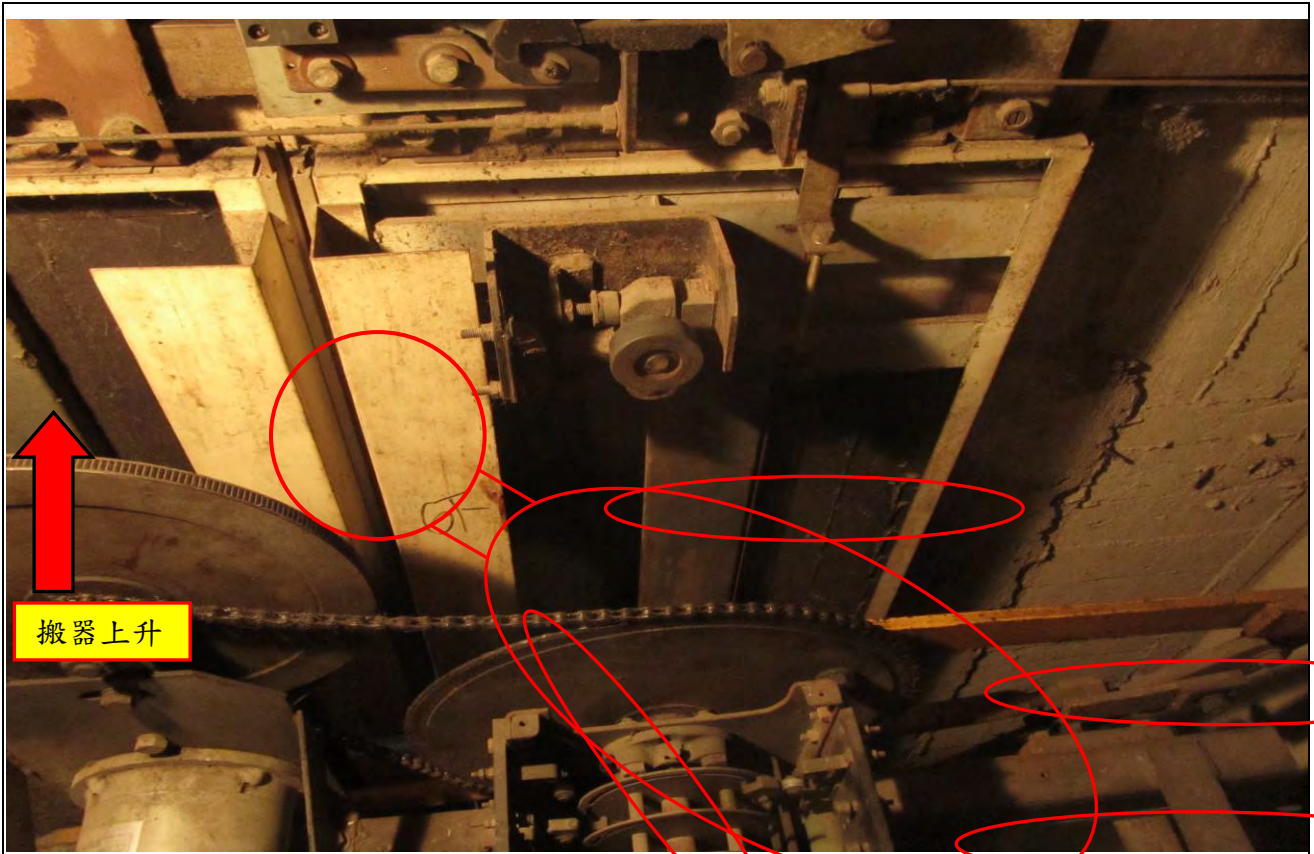
附照 1 說明：推測罹災者可能蹲著檢查，同時操控搬器上升過程中，頭部不慎撞擊連鎖裝置後，左頸部並遭連鎖裝置擠壓，左手臂胸部則卡在縫隙處之情形

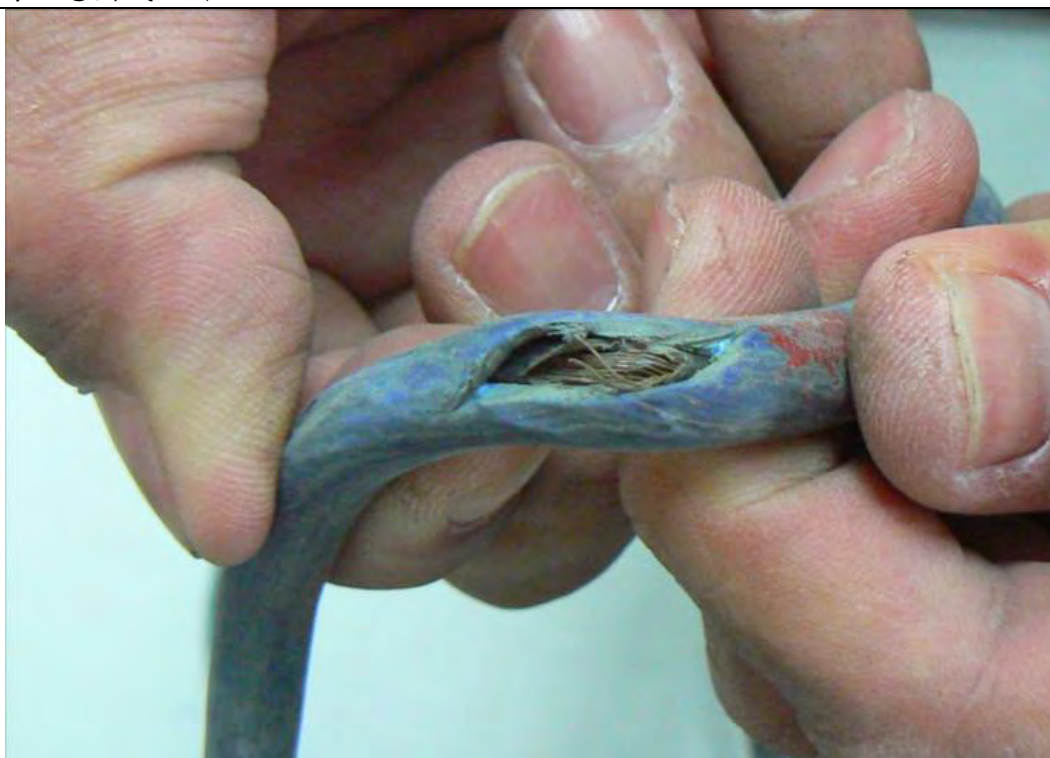
- 1、金屬板上或鋼架上等導電性良好場所使用移動式或攜帶式電動機具，未於電路上或該等設備之適當處所裝設漏電斷路器。
- 2、移動電線未有防止絕緣被覆被破壞之設施。

附照 1：移動電線經檢查外皮絕緣已破損，帶電體裸露，通電後有漏電現象

- (一) 雇主對於使用對地電壓在一百五十伏特以上移動式或攜帶式電動機具，或於含水或被其他導電度高之液體濕潤之潮濕場所、金屬板上或鋼架上等導電性良好場所使用移動式或攜帶式電動機具，為防止因漏電而生感電危害，應於各該電動機具之連接電路上設置適合其規格，具有高敏感度、高速型，能確實動作之防止感電用漏電斷路器。【勞工安全衛生設施規則第 243 條暨勞工安全衛生法第 5 條第 1 項】
- (二) 雇主對勞工於作業中或通行時，有接觸絕緣被覆配線或移動電線或電氣機具、設備之虞者，應有防止絕緣被破壞或老化等致引起感電危害之設施。【勞工安全衛生設施規則第 246 條暨勞工安全衛生法第 5 條第 1 項】
- (三) 雇主於僱用勞工時，應依規定項目實施一般體格檢查。【勞工健康保護規則第 11 條第 1 項暨勞工安全衛生法第 12 條第 1 項】
- (四) 雇主應依規定置勞工安全衛生人員。【勞工安全衛生組織管理及自動檢查辦法第 3 條第 1 項暨勞工安全衛生法第 14 條第 1 項】
- (五) 雇主應依其事業規模、特性、訂定勞工安全衛生管理計畫，執行規定之事項。【勞工安全衛生組織管理及自動檢查辦法第 12 條之 1 第 1 項暨勞工安全衛生法第 14 條第 1 項】
- (六) 勞工人數在 30 人以上之事業單位，依規定設管理單位或置管理人員時，應填具勞工安全衛生管理單位（人員）設置（變更）報備書陳報檢查機構備查。【勞工安全衛生組織管理及自動檢查辦法第 86 條暨勞工安全衛生法第 14 條第 1 項】
- (七) 雇主對於低壓電氣設備，應每年依規定項目定期實施檢查一次。【勞工安全衛生組織管理及自動檢查辦法第 31 條暨勞工安全衛生法第 14 條第 2 項】
- (八) 雇主應依規定訂定自動檢查計畫，實施自動檢查。【勞工安全衛生組織管理及自動檢查辦法第 79 條暨勞工安全衛生法第 14 條第 2 項】
- (九) 雇主對勞工應施以從事工作及預防災變所必要之安全衛生教育、訓練。【勞工安全衛生法第 23 條第 1 項】

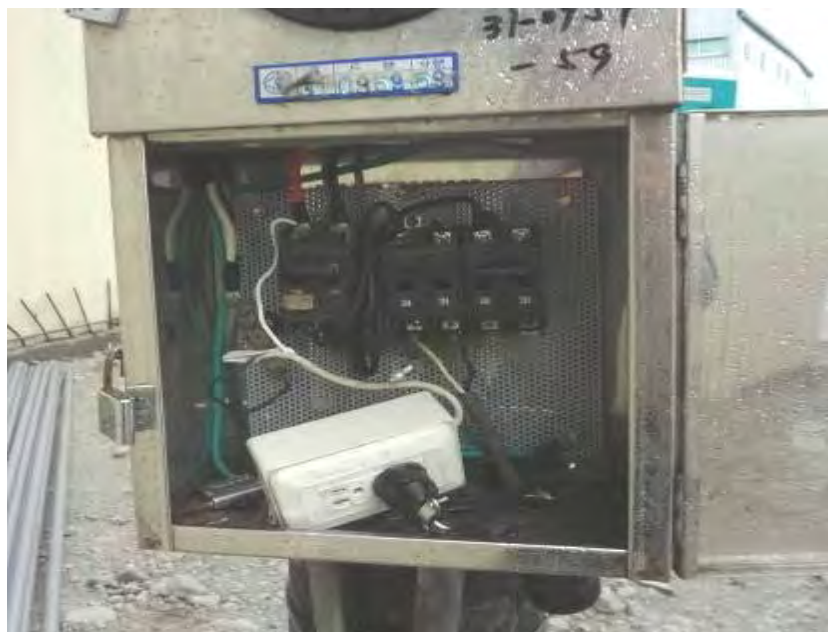
附照 2：臨時用電設備未於電路上或該等設備裝設漏電斷路器。

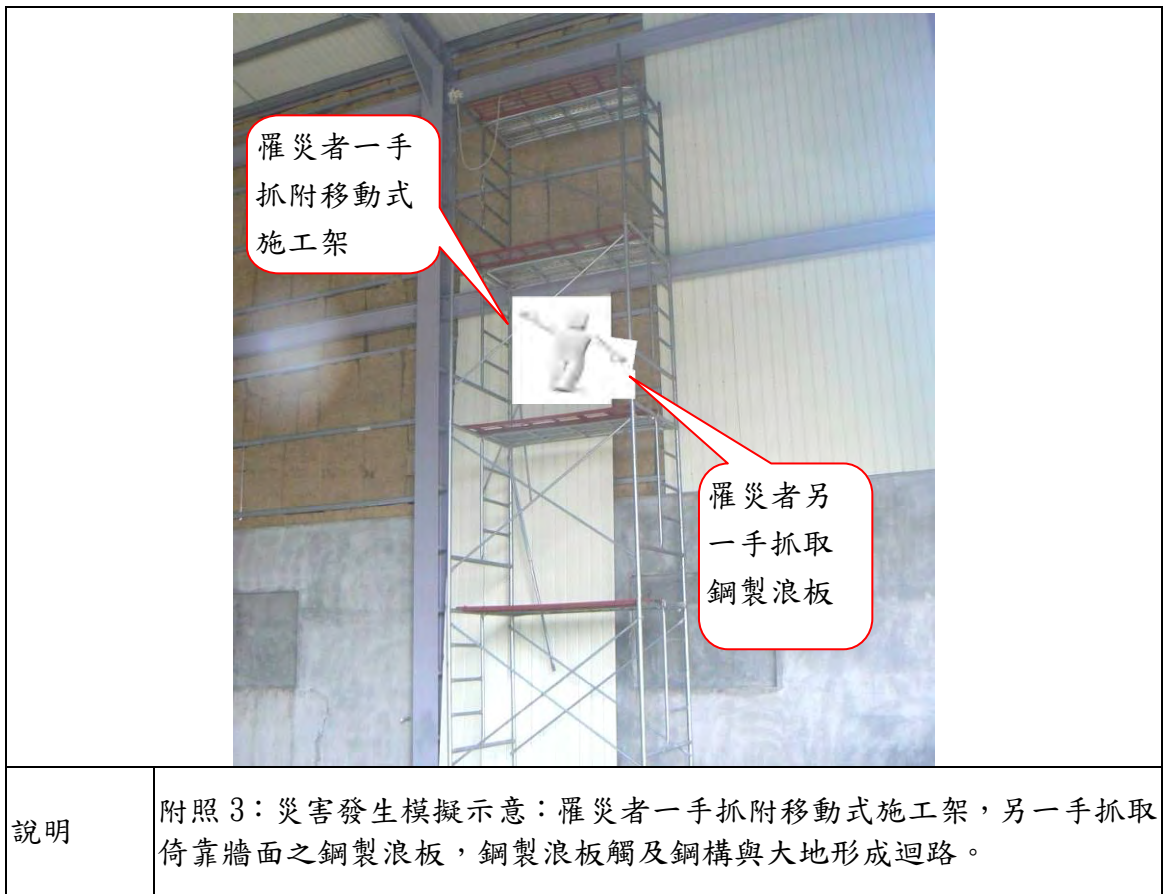
（一）本案災害可能原因為102年4月25日當天，移動電線攜掛於移動式施工架，因移動電線外皮破損處與施工架接觸，使移動式施工架及桿件帶電；又罹災者一隻手抓附移動式施工架金屬桿件，另一隻手為接料抓取斜靠鋼結構牆面之金屬浪板且雙手未戴用手套，以致電流流經手抓之移動式施工架金屬桿件，通過心臟再經另一隻手至斜靠鋼結構牆面之金屬浪板到大地形成迴路，造成罹災者感電，導致罹災者心因性休克（觸電）死亡。

說明	附照 3：災害發生模擬示意：罹災者一手抓附移動式施工架，另一手抓取倚靠牆面之鋼製浪板，鋼製浪板觸及鋼構與大地形成迴路。
----	---
