## 從事砌磚作業發生墜落致死災害

一、行業分類：建物完工裝修工程業（4340）

二、災害類型：墜落、滾落（01）

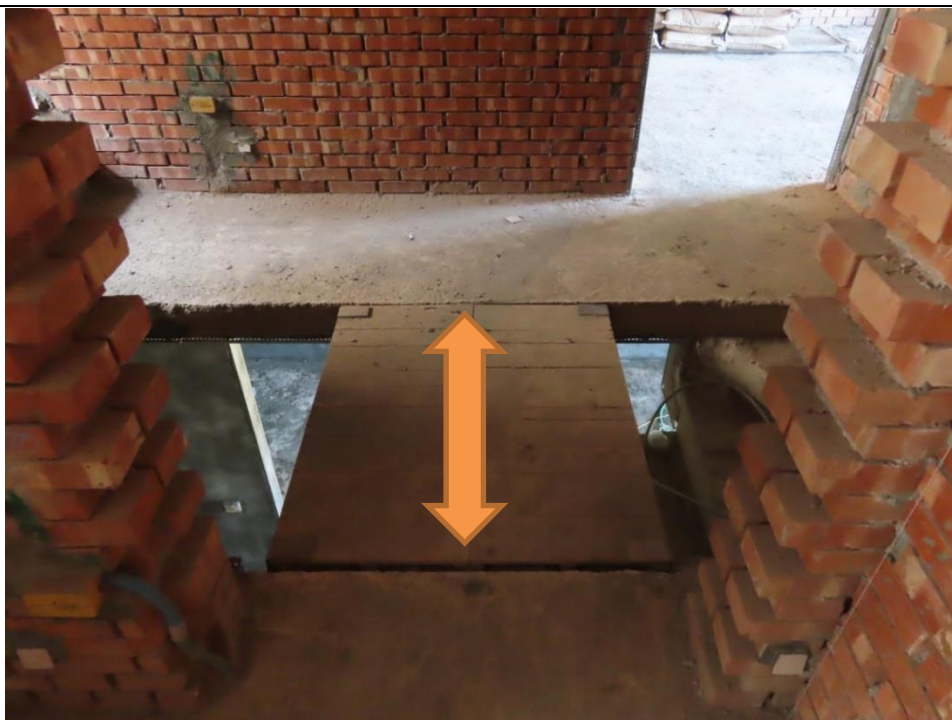
(1) 高度 2 公尺以上之樓梯開口，未於該處設置護欄、護蓋或安全網等防護設備。

說明

3 樓隔戶牆開口通往另一戶會經過該戶 2 樓往 3 樓之樓梯間，該樓梯間開口以模板鋪設臨時通道，該通道未設扶手護欄。

(一)雇主對於高度二公尺以上之…開口部分…樓梯…等場所作業，勞工有遭受墜落危險之虞者，應於該處設置護欄、護蓋或安全網等防護設備。

(營造安全衛生設施標準第 19 條第 1 項暨職業安全衛生法第 6 條第 1 項)

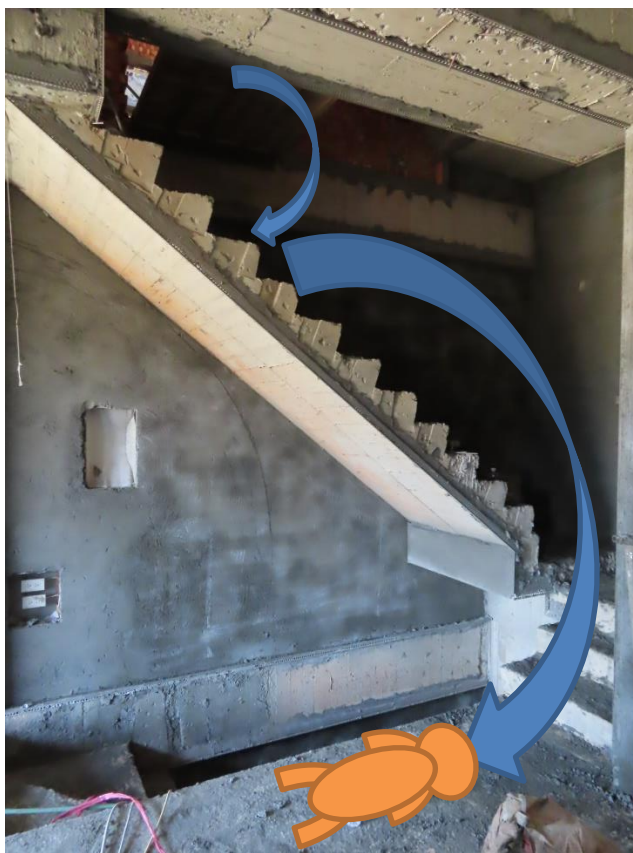
(一)直接原因：高處墜落造成頭部外傷併顱腦損傷。

說明

罹災者於經過某戶樓梯間之臨時通道時，踩空自 3 樓跌落至 2 樓(墜落高度 3.4 公尺)。
