從事油漆作業發生被夾職業災害案

- 一、行業分類：其他土木工程業(4290)
- 二、災害類型：被夾、被捲(07)。
- 三、媒介物：其他媒介物(911)。
- 四、罹災情形：死亡1人。
- 五、發生經過：

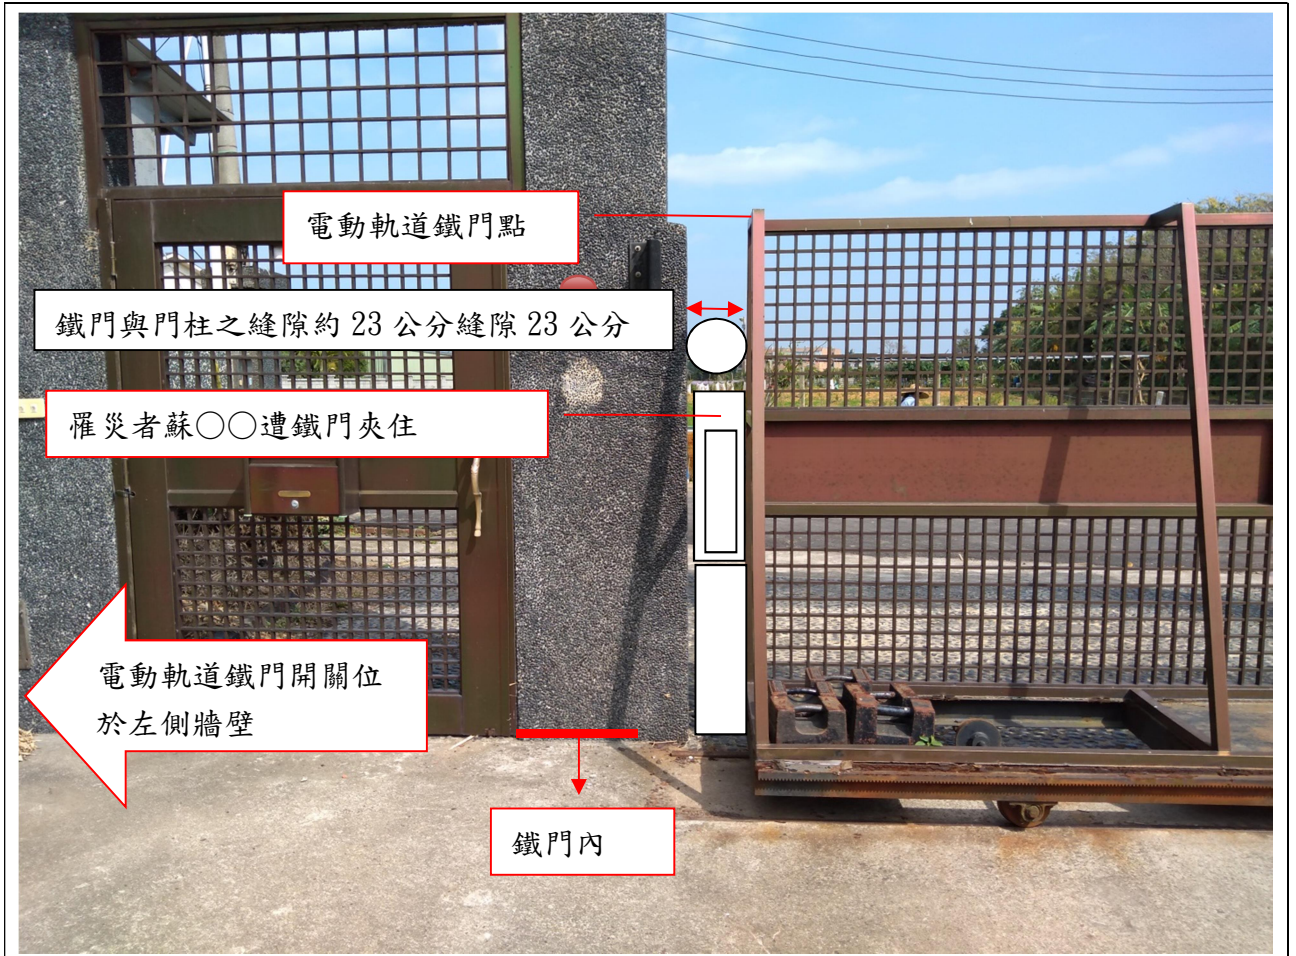
照片
1

- (一) 依據○○檢察署相驗屍體證明書所載罹災者蘇○○死亡原因為：甲、窒息；乙、胸腔頸部壓挫傷；丙、鐵門夾住。
- (二) 災害現場電動軌道大門之開關位於鐵門內右側牆下方。
- (三) 綜合災害現場概況及相關人員說詞，研判罹災者蘇○○於○○年○○月○○日從事屋頂油漆作業，於下午5時左右準備下班，先在大門內按壓開關使電動軌道鐵門緩慢進行關閉，人走出鐵門並上車將車鑰匙插上，因故下車再進屋內，此時電動軌道鐵門尚未完全關閉尚留一點空間可以穿越，罹災者穿越鐵門縫隙時，遭鐵門夾住導致胸腔頸部壓挫傷窒息死亡。
- (四) 本次災害發生原因分析如下：
 - 1、直接原因：遭鐵門夾住導致胸腔頸部壓挫傷窒息死亡。
 - 2、間接原因：無。基本原因：無。

災害發生時電動軌道鐵門與門柱之縫隙約 23 公分

- 七、災害防止對策：將本職災製作案例於本署網站登載供參
- 八、現場示意圖或照片：
