1120428 全國勞動檢查機構同步執行營造業勞動檢查照片

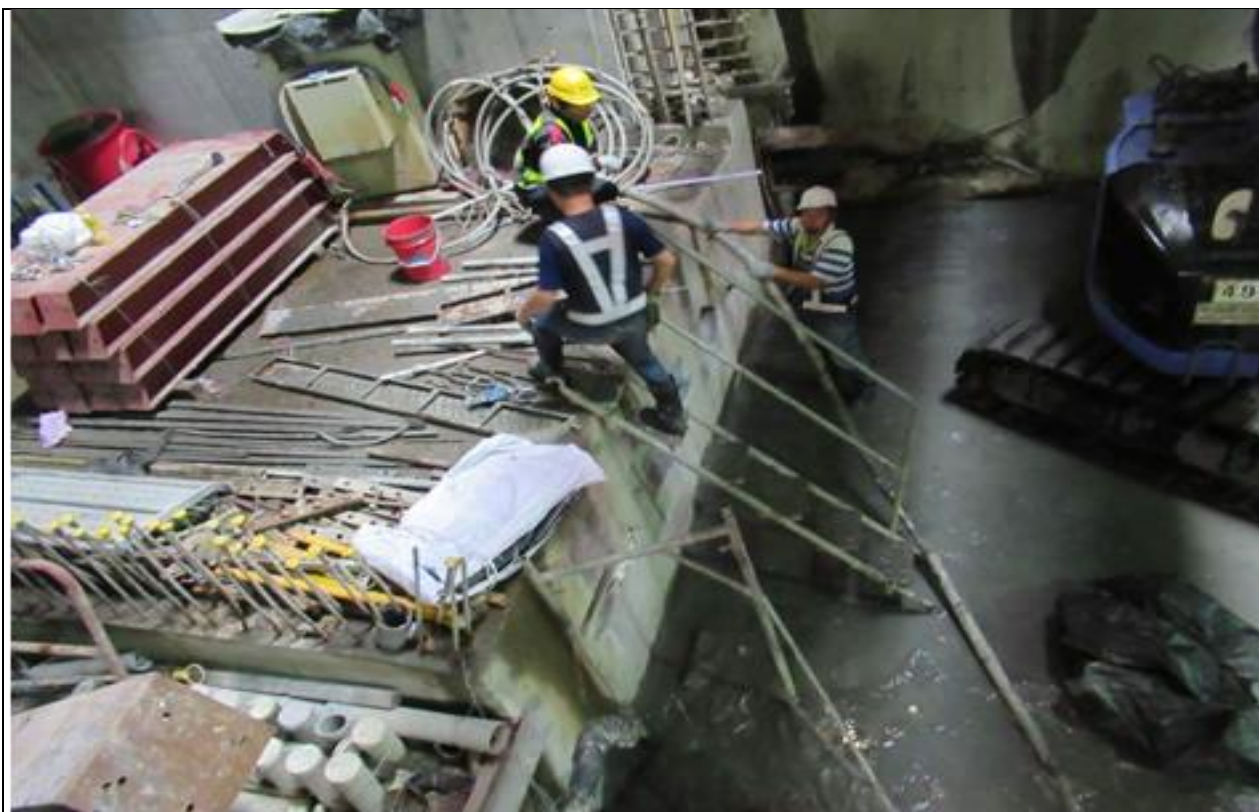
臺北市萬大線捷運工地高度超過 1.5 公尺以上未有安全上下設備。

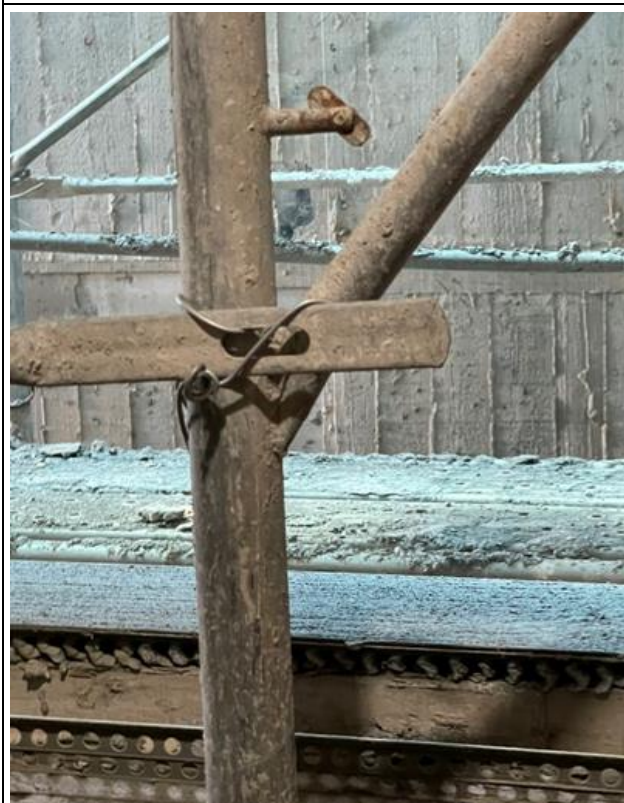
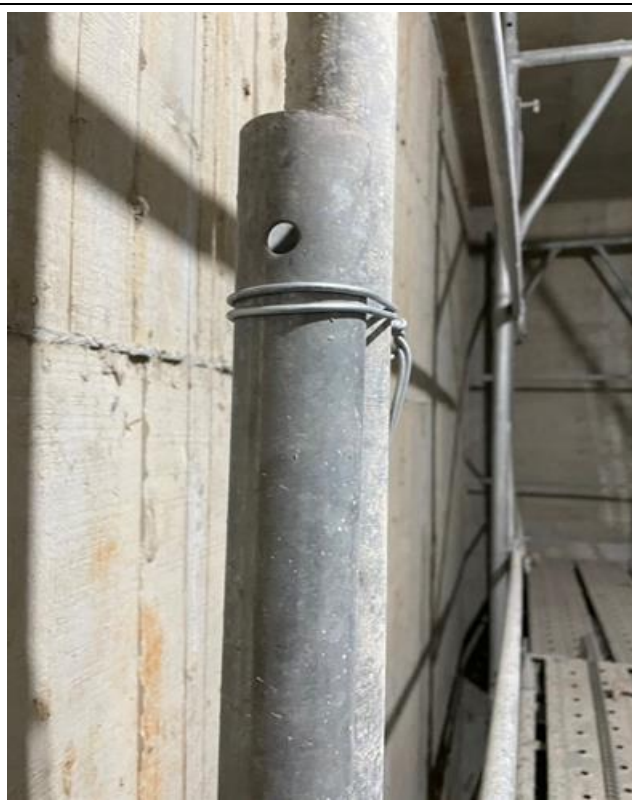
新北市某建築工地施工架之構件，未以金屬附屬配件固定連結。

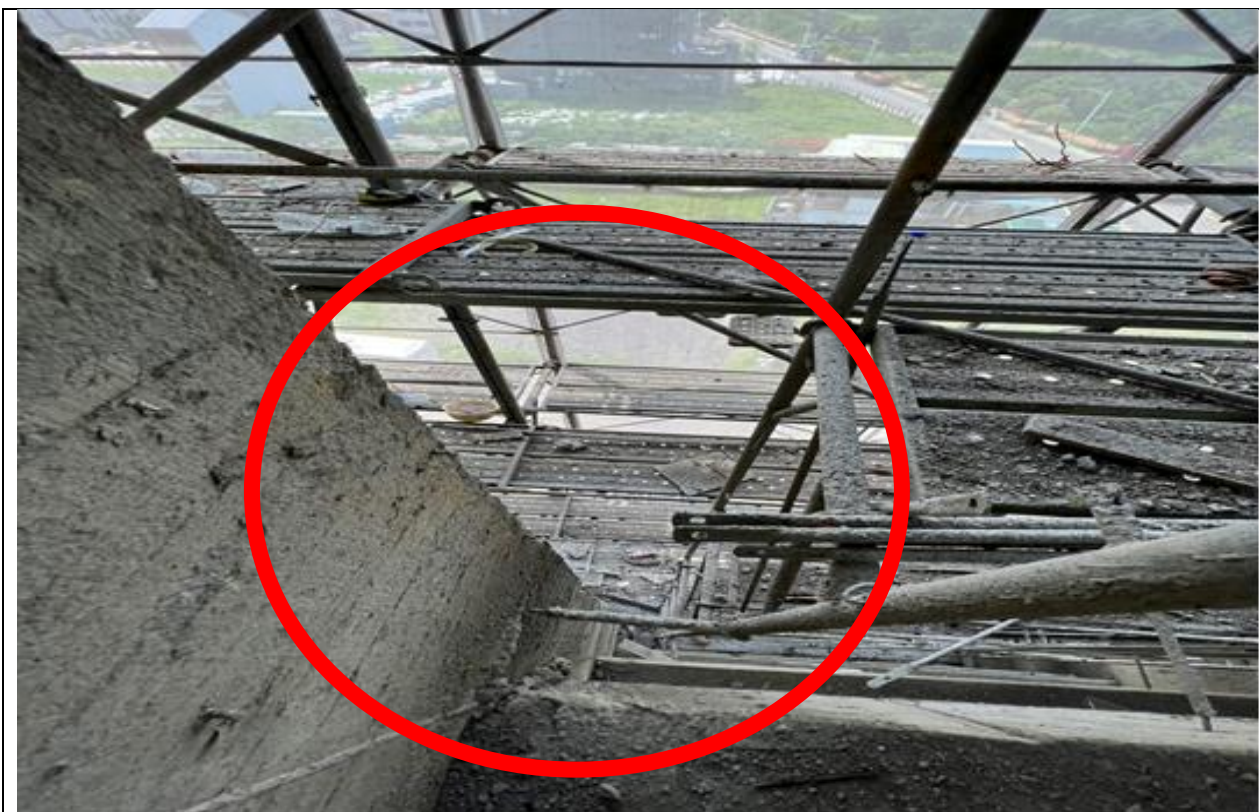
桃園市某建築工地高度 2 公尺以上之開口部分，勞工有遭受墜落危險之虞，未於該處設置護欄、護蓋或安全網等防護設備。

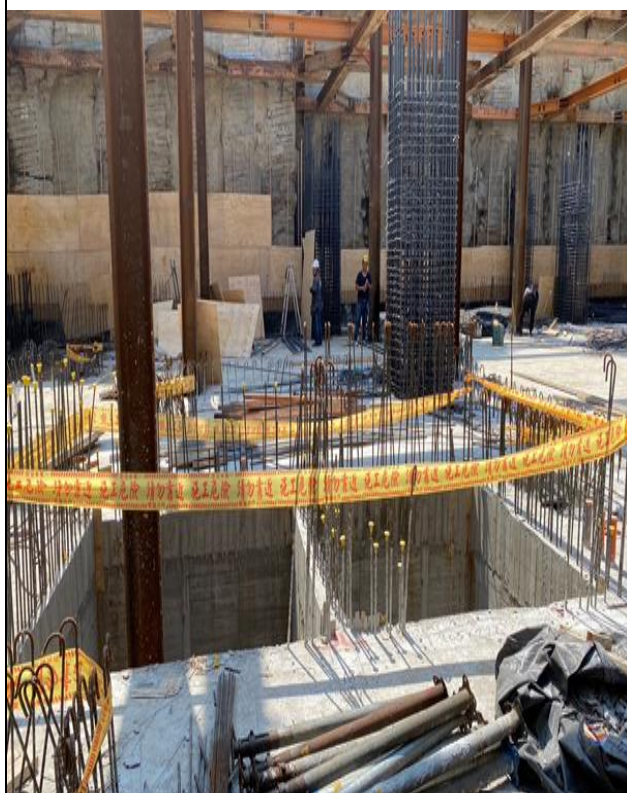
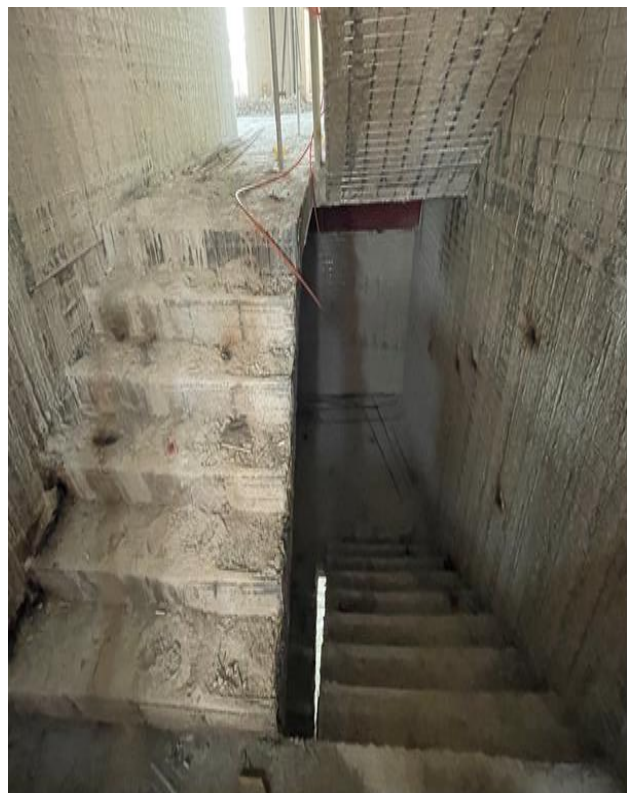
臺中市某建築工地開口未設置護欄；另樓梯未設置扶手。

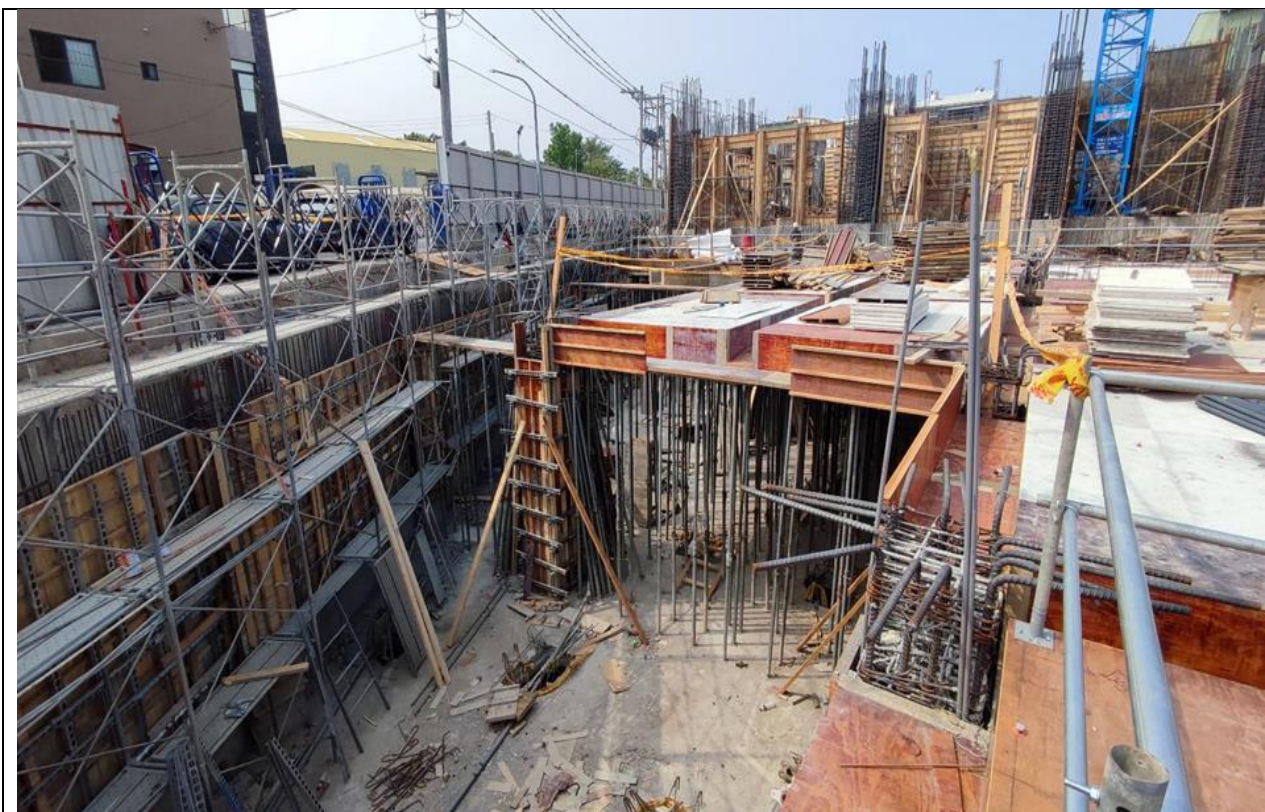
高雄市某建築工地高度 2 公尺以上開口部分未設護欄等防護設備。

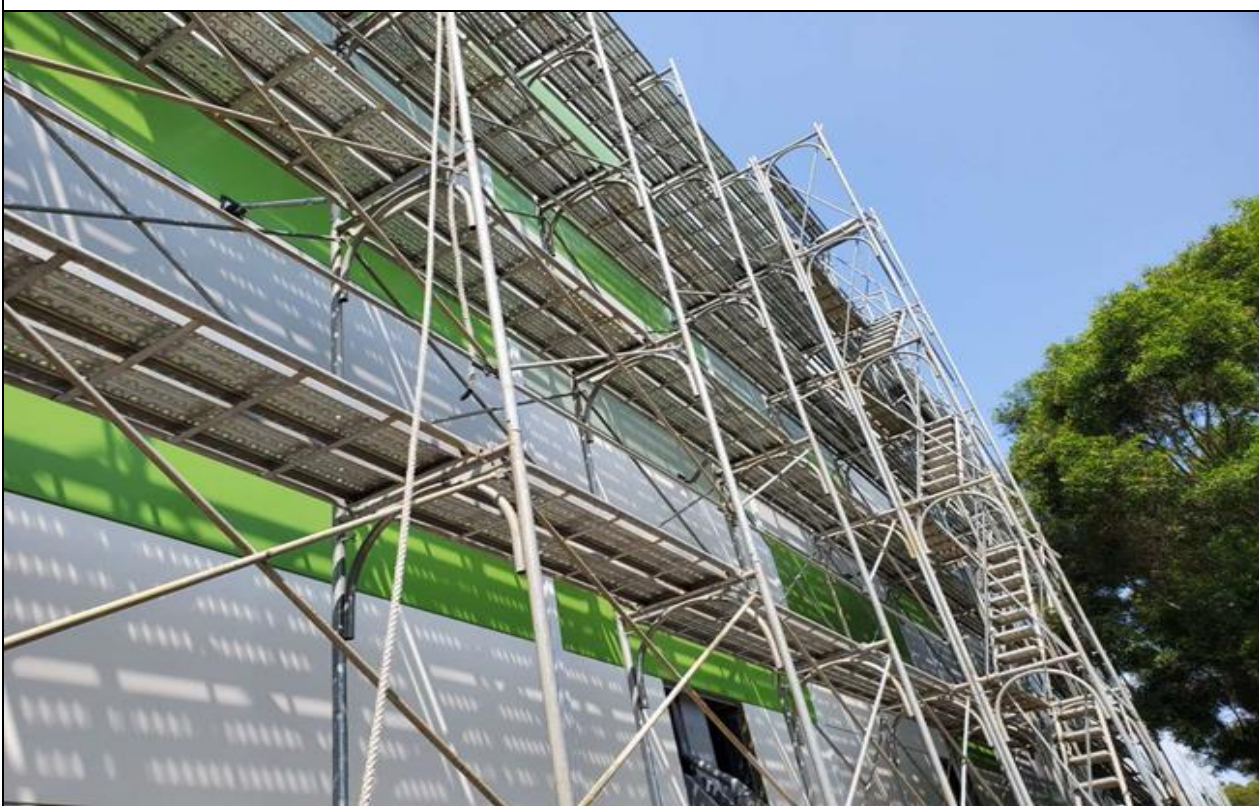
苗栗縣某廠房工程施工架內側交叉拉桿及下拉桿拆除。

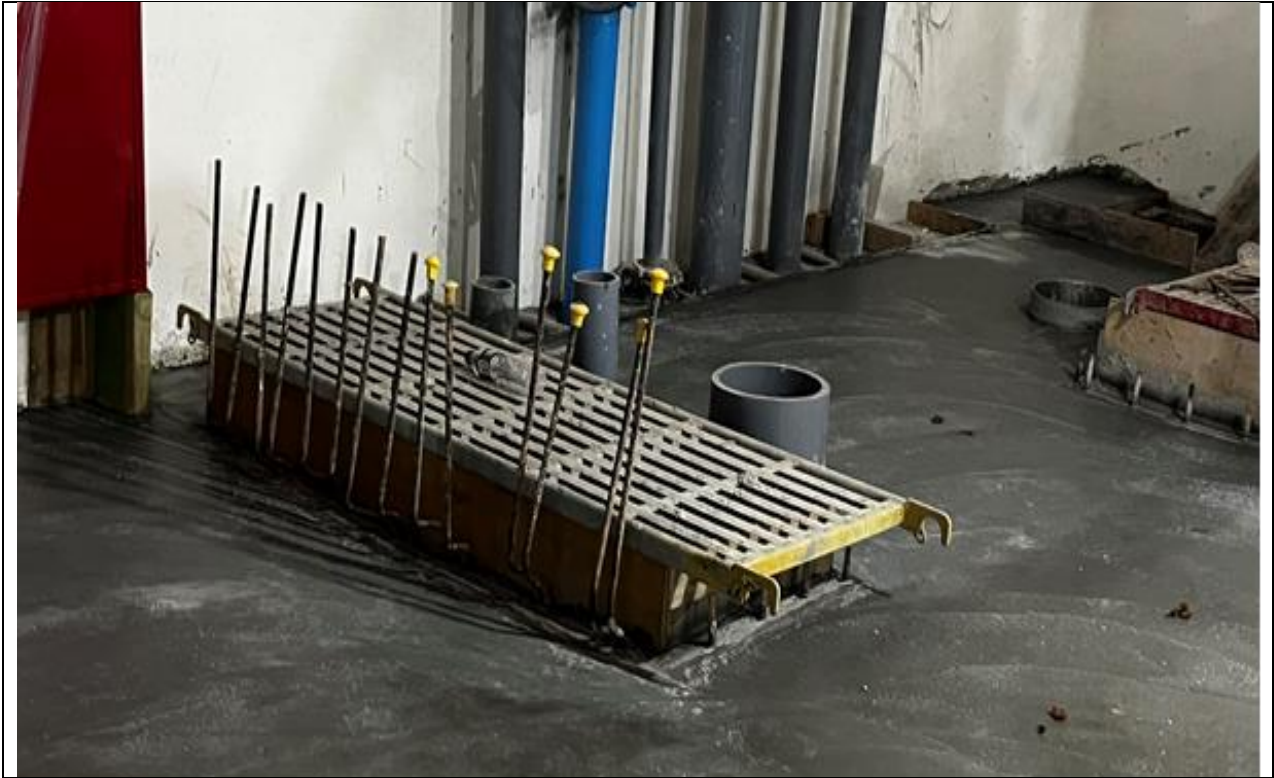
臺中市某廠房工程暴露之鋼筋未採取彎曲尖端、加蓋或加裝護套等防護設施。

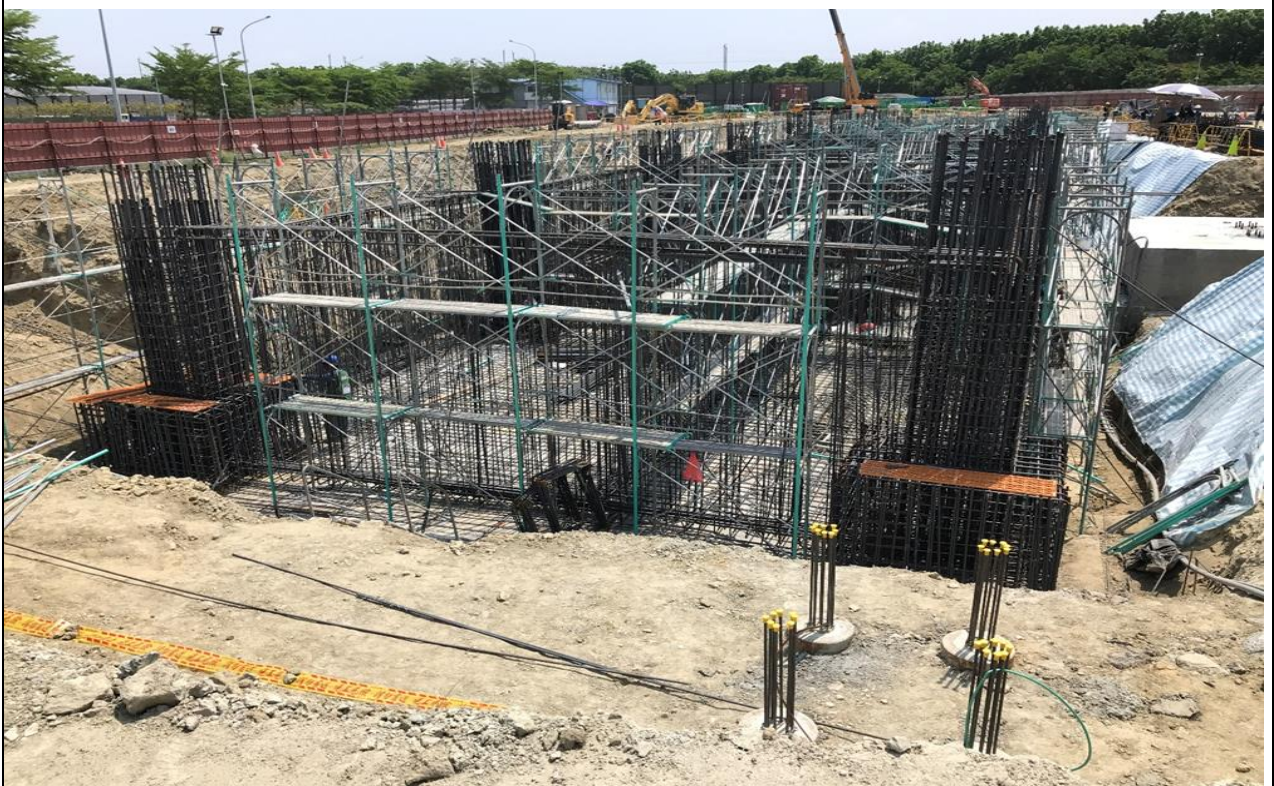
臺南市某廠房工程高度逾 1.5 公尺之施工架未設置上下設備；另基礎開挖深度逾 2 公尺開口未設置護欄。
