事件：從事生物池環氧樹脂塗佈作業發生甲苯中毒致1死1傷災害

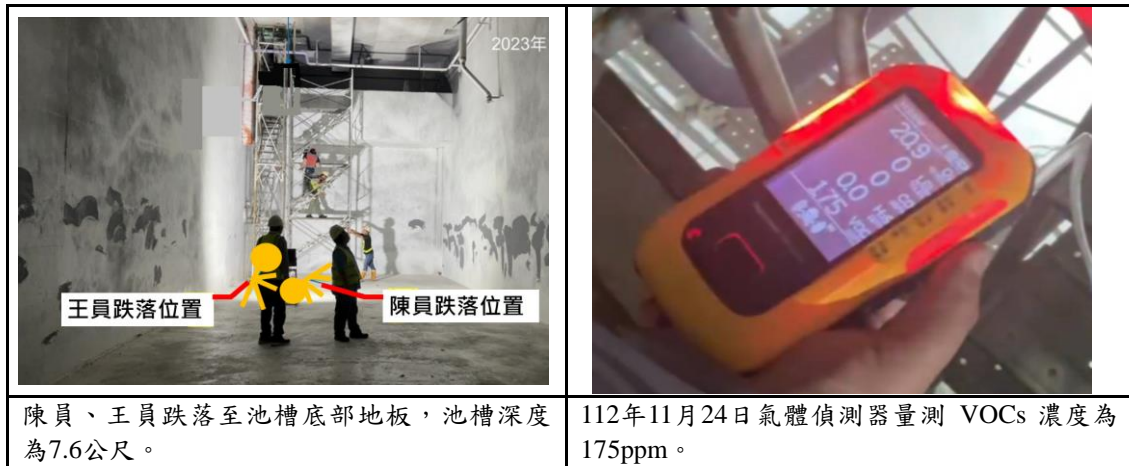
112年11月24日勞工陳員、徐員從事生物池槽環氧樹脂噴布作業時，陳員因吸入甲苯導致中毒昏迷，由徐員抱著陳員爬上樓梯，池槽上方負責調料及看顧機台的王員、鄭員見狀一同進行救援，惟因施工架樓梯狹窄，移動到一半時陳員的腳卡住，於是徐員爬出施工架向外求救。救援人員抵達時，陳員、王員則跌落至池槽底部地板，經送醫搶救後，陳員宣告不治、王員經治療後出院。

1. 直接原因：從事生物池環氧樹脂塗佈作業時，吸入甲苯中毒。
2. 間接原因：
不安全狀況：
 - (1)現場雖設有通風設備，惟風管未接近有機溶劑發生源，未能有效通風換氣。
 - (2)局限空間從事有機溶劑作業，作業前及作業期間未連續確認有害物質濃度。
 - (3)局限空間作業未置備可以動力或機械輔助吊升之緊急救援設備。
3. 基本原因：
 - (1)未訂定及執行職業安全衛生管理計畫，要求各級主管及負責指揮、監督之有關人員執行。
 - (2)未實施工作環境或作業環境危害辨識、評估與控制。
 - (3)未落實承攬管理事項及採取必要防災措施。
 - (4)未建立缺氧、局限空間、有機溶劑作業之安全衛生監督管理機制。
 - (5)雇主未落實安全衛生教育訓練，勞工危害風險意識不足。

1. 應訂定局限空間作業危害防止計畫，並使現場作業主管、監視人員、作業勞工及相關承攬人依循辦理。(職業安全衛生設施規則第29條之1第1項)
2. 勞工於室內作業場所或儲槽等之作業場所，從事有機溶劑之作業，應於各該作業場所設置密閉設備、局部排氣裝置或整體換氣裝置。(有機溶劑中毒預防規則第6條第1項第2款)
3. 於局限空間作業前，應置備測定儀器確認並氧氣及危害物質濃度，並於作業期間採取

連續確認之措施。(職業安全衛生設施規則第29條之4)

4. 勞工從事有機溶劑作業時，應指定現場主管擔任有機溶劑作業主管，確認各項維護作業勞工之健康所必要之措施。(有機溶劑中毒預防規則第19、20條)
5. 從事局限空間作業時，應確實執行勞工進出之確認、點名等管理機制。(職業安全衛生設施規則第29條之6)
6. 勞工從事局限空間作業，有致其缺氧或中毒之虞者，應置備空氣呼吸器等呼吸防護具、梯子、安全帶或救生索，並置備可以動力或機械輔助吊升之緊急救援設備，供勞工或救援人員使用。(職業安全衛生設施規則第29條之7第2款、缺氧症預防規則第27、28條)
