# 從事列車檢查作業發生被撞致死災害

核備文號:1111050176

一、行業分類:鐵路運輸業(4910)

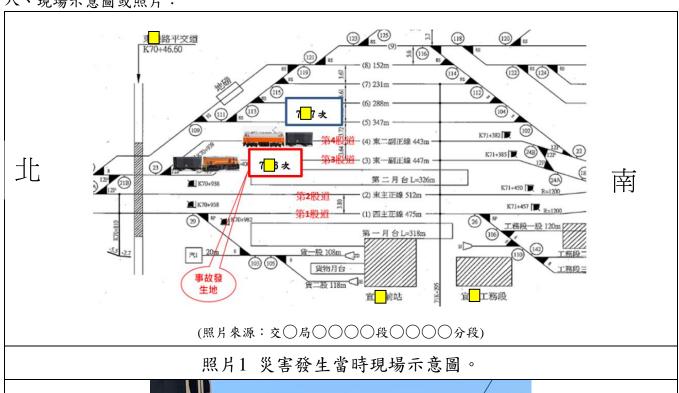
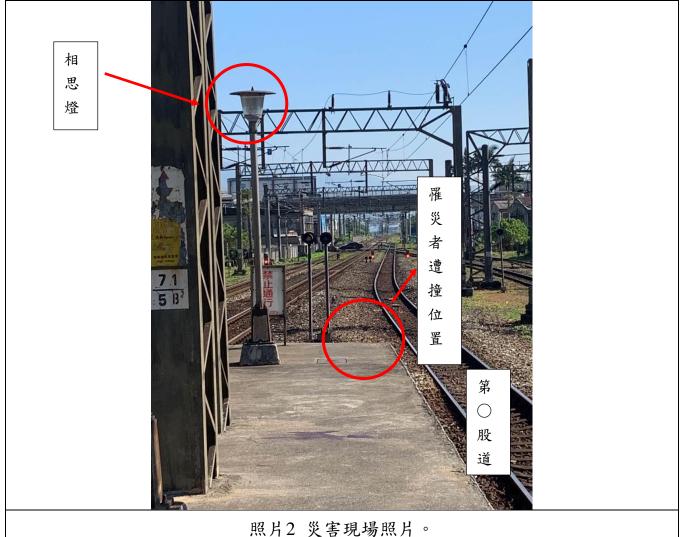
## 八、現場示意圖或照片:

- (一)民國111年7月27日,宜蘭縣,交○局。,
- (二)民國111年7月27日20時30分許,交○局所僱勞工吳罹災者站立在宜蘭車站第二月台北端,從事檢查貨物列車外觀作業時,發生遭另一台貨物列車撞擊,當場死亡。

(一)直接原因:吳罹災者於檢查7○○7貨物列車作業過程中發生遭7○○6貨物列車撞擊而死亡。

- 1、鄰近軌道作業,未配置監視人員或警告裝置等措施。
- 2、勞工於夜間從事作業,其工作場所照明不足。

- 雇主雖已訂定職業安全衛生管理計畫,卻未明確規範勞工於軌道上或接近軌道之場所從事車輛檢查作業時,即應配置監視人員或警告裝置等措施,使勞工免於發生職業災害。
- 2、雇主指派未經鐵道局檢定合格並發給執照之學習司機員駕駛7○○6貨物列車。
  七、災害防止對策:
  - (一)雇主僱用勞工於軌道上或接近軌道之場所從事作業時,若通行於軌道上之車輛有觸 撞勞工之虞時,應配置監視人員或警告裝置等措施。(職業安全衛生設施規則第40條 暨職業安全衛生法第6條第1項)
  - (二)雇主對於勞工工作場所之採光照明,應依下列規定辦理:一、···。六、作業場所面積過大、夜間或氣候因素自然採光不足時,可用人工照明,依下表規定予以補足。(職業安全衛生設施規則第313條第6款暨職業安全衛生法第6條第1項)
  - (三)前三條規定之檢查紀錄,應依下列規定辦理:一、第十六條附表九之檢查結果,應 依第十七條附表十一所定格式記錄。檢查紀錄至少保存七年。・・・。(勞工健康保 護規則第19條第1款暨職業安全衛生法第20條)
  - (四)雇主應依其事業單位之規模、性質,訂定職業安全衛生管理計畫,要求各級主管及 負責指揮、監督之有關人員執行; · · · 。 (職業安全衛生管理辦法第12條之1第1 項暨職業安全衛生法第23條第1項)
