從事鋁廢料分裝作業發生被撞致死災害

核備文號：1100510643

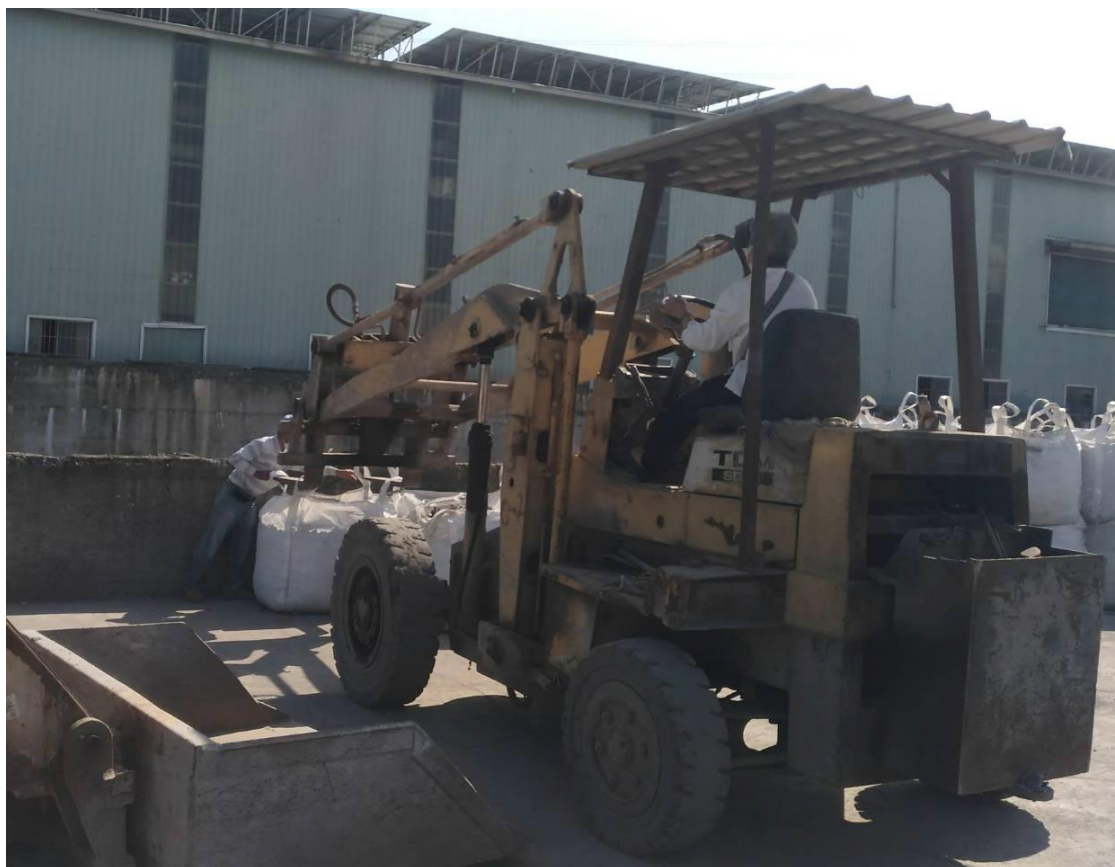
罹災者於鏟裝機前方從事太空包吊耳勾掛作業時，雇主使未接受特殊作業安全衛生教育訓練之勞工駕駛鏟裝機(前方裝貨叉，具堆高機功能)，作業現場未置管制引導人員，且未禁止罹災者進入鏟裝機作業時有危險之場所內，導致罹災者遭鏟裝機貨叉撞擊並夾擊於水泥牆面死亡職業災害。

- （一） 直接原因：罹災者遭鏟裝機貨叉撞擊並夾擊於水泥牆面之間，導致傷重死亡。

1. 對於使用鏟裝機堆疊作業場所，未禁止人員進入有危險之場所，且作業現場未置管制引導人員。
2. 對於荷重在 2.5 公噸之堆高機(由鏟裝機前方裝貨叉)，未指派經特殊作業安全衛生教育訓練人員操作。

示意圖：模擬罹災者以徒手將太空包未掛進鏟裝機貨叉之吊耳提起，勞工駕駛鏟裝機(前方裝貨叉，具堆高機功能)起動前進欲將右側貨叉伸入太空包之吊耳中，其左側貨叉不慎撞擊罹災者胸部並夾擊於水泥牆面之間。

- (六) 雇主應依本法及有關規定會同勞工代表訂定適合其需要之安全衛生工作守則，報經勞動檢查機構備查後，公告實施。(職業安全衛生法第 34 條第 1 項)
- (七) 雇主對於勞動場所作業之車輛機械，應使駕駛者或有關人員負責執行下列事項：…三、車輛系營建機械作業時，禁止人員進入操作半徑內或附近有危險之虞之場所。…十五、車輛機械之作業或移動，有撞擊工作者之虞時，應置管制引導人員。(職業安全衛生設施規則第 116 條第 3、15 款暨職業安全衛生法第 6 條第 1 項)。
- (八) 雇主對於荷重在一公噸以上之堆高機，應指派經特殊作業安全衛生教育訓練人員操作。(職業安全衛生設施規則第 126 條暨職業安全衛生法第 6 條第 1 項)
