## 從事鋼帶捲吊掛存放作業發生物體倒塌災害

核備文號：(112)1818418

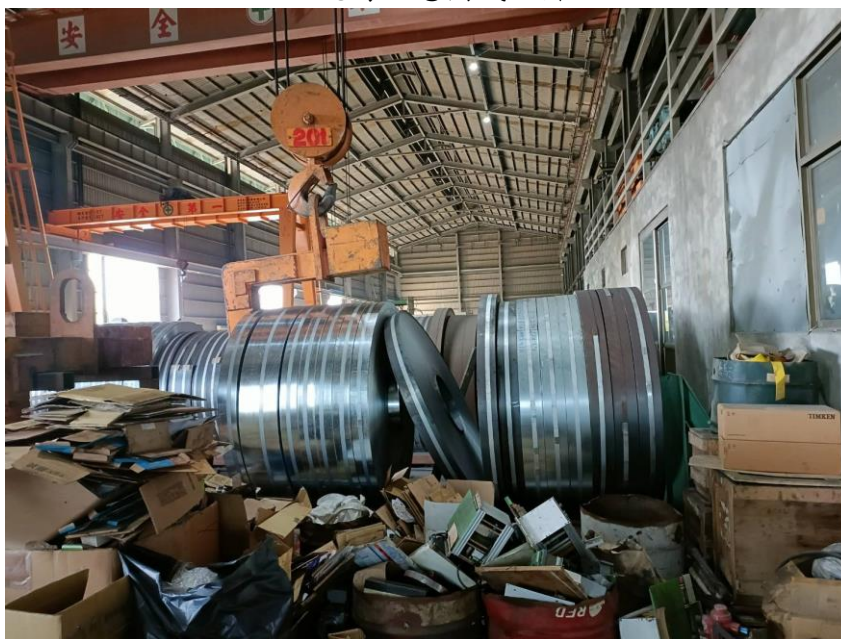
照片 1

罹災者吳豐佐從事鋼帶捲吊掛存放作業，因鋼帶捲存放區第1存放列原已堆放之第10只鋼帶捲未採取繩索捆綁、護網、擋樁、限制高度或變更堆積等必要設施，致罹災者吳豐佐進入鋼帶捲存放區調整所吊掛存放之鋼帶捲時，遭第1存放列之第10只倒塌之鋼帶捲(重量約2.2公噸)壓擠，導致血氣胸及頸椎受傷傷重死亡。

不安全狀況：雇主對於堆放鋼帶捲，為防止倒塌、崩塌或掉落，未採取繩索捆綁、護網、擋樁、限制高度或變更堆積等必要設施。

勞工吳○○於工廠內鋼帶捲存放區工作場所發生物體倒塌災害。

1. 雇主對於搬運、堆放或處置物料，為防止倒塌、崩塌或掉落，應採取繩索捆綁、護網、擋樁、限制高度或變更堆積等必要設施，並禁止與作業無關人員進入該等場所。(職業安全衛生設施規則第153條暨職業安全衛生法第6條第1項)
2. 雇主對新僱勞工或在職勞工於變更工作前，應使其接受適於各該工作必要之一般安全衛生教育訓練。(職業安全衛生教育訓練規則第17條第1項暨職業安全衛生法第32條第1項)
