# 從事屋頂作業發生墜落致死災害

核備文號：106-1000503

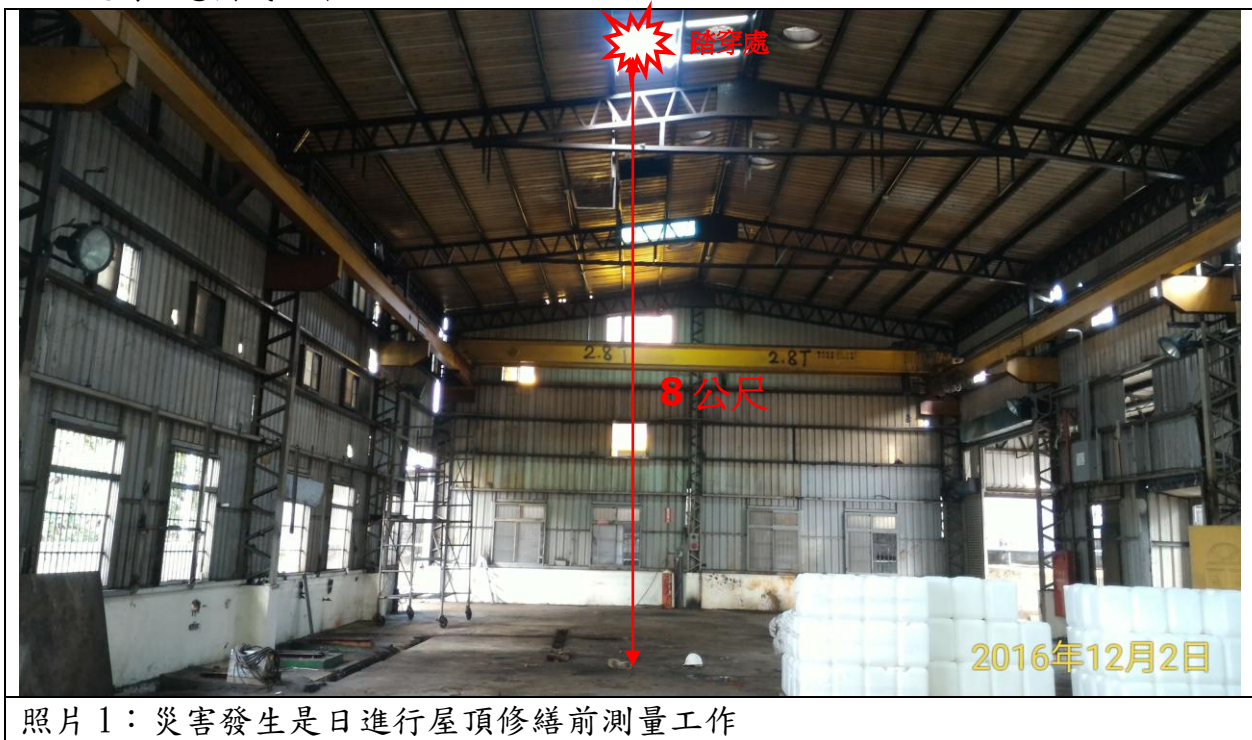
災害發生於105年12月02日08時45分許嘉義縣民雄公業區某處廠房屋頂，罹災者是日預定工作為進行廠房屋頂修繕前之丈量尺寸，上午8時30分許罹災者開始進行屋頂測量作業，至上午8時45分許，罹災者踏穿通風設備處旁塑膠採光浪板，從高度8公尺屋頂墜落至地面，雇主撥打119叫救護車，將罹災者送至醫院救治，惟仍傷重死亡。

1. 依據臺灣嘉義地方法院檢察署相驗屍體證明書所載罹災者死亡原因：「直接引起死亡之原因：甲、創傷性休克。乙、（甲之原因）頭部外傷併顱腦鈍力損傷及顱內出血。丙、（乙之原因）修屋頂高處墜落。」及相關人員口述、災害現場概況研判本次災害發生之可能原因分析如下：
2. 罹災者於廠房屋頂從事屋頂修繕作業時，因未規劃安全通道，未於屋架上設置適當強度且寬度在三十公分以上之踏板、未於屋架下方可能墜落之範圍裝設堅固格柵或安全網等防墜設施，未指派屋頂作業主管於現場指揮或監督作業，加上作業期間未確實使用安全帶及其他必要之防護具，致罹災者不慎踏穿屋頂塑膠採光浪板，自距地面高度8公尺之屋頂墜落地面，導致傷重經送醫不治。

照片 1：災害發生是日進行屋頂修繕前測量工作

1. 雇主使勞工從事屋頂作業時，應指派專人督導，並依下列規定辦理：……。三、於易踏穿材料構築之屋頂作業時，應先規劃安全通道，於屋架上設置適當強度，且寬度在三十公分以上之踏板，並於下方適當範圍裝設堅固格柵或安全網等防墜設施……。於前項第三款之易踏穿材料構築屋頂作業時，雇主應指派屋頂作業主管於現場辦理下列事項：一、決定作業方法，指揮勞工作業。二、實施檢點，檢查材料、工具、器具等，並汰換不良品。三、監督勞工確實使用個人防護具。四、確認安全衛生設備及措施之有效狀況。五、其他為維持作業勞工安全衛生所必要之設備及措施。(營造安全衛生設施標準第18條第1項第3款、第2項暨職業安全衛生法第6條第1項)
2. 雇主對於在高度二公尺以上之高處作業，勞工有墜落之虞者，應使勞工確實使用安全帶、安全帽及其他必要之防護具。或採安全網等措施。(職業安全衛生設施規則第281條第1項暨職業安全衛生法第6條第1項)
