## 從事模板組立作業發生墜落致死職業災害案

一、 行業分類：建築工程業（4100）

二、 災害類型：墜落、滾落（01）

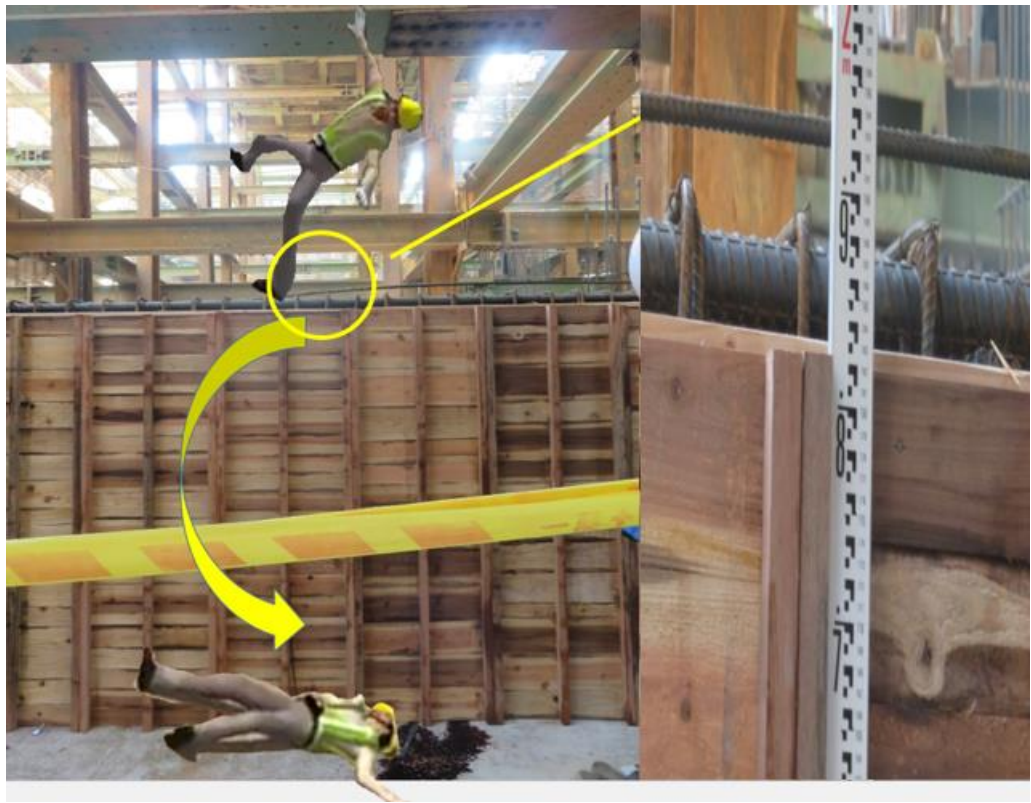
本案罹災者為模板領班，事發當日(109 年 1 月 6 日)上午於編號(Fb1-3)地梁旁筏式基礎內從事地梁模板組立作業，於同日 16 時 30 分許，因以地梁鋼筋結構頂面作為通道時，表面未鋪以木板及未使勞工正確戴用安全帽，罹災者行走於前述作業位置編號之地梁鋼筋結構頂面進行巡視作業時，不慎自地梁鋼筋結構頂面墜落至筏式基礎地面，造成墜落時安全帽掉落且頭部遭受撞擊致顱骨骨折併顱內出血造成中樞神經衰竭死亡。

1、直接原因：罹災者自高度 1.9 公尺之筏式基礎地梁鋼筋結構頂面墜落至基礎板地面致死。

(1)對於勞工利用鋼筋結構作為通道時，表面未鋪以木板，使能安全通行。

(2)未提供適當安全帽並使其正確戴用。

照片一：經現場相對位置研判，罹災者為模板領班，因業務上之需要，行走於地梁鋼筋結構頂面從事巡視工作，惟不慎自地梁鋼筋結構頂面墜落至基礎板地面，造成墜落時安全帽掉落且頭部遭受撞擊致顱骨骨折併顱內出血造成中樞神經衰竭死亡。檢查當時(109 年 1 月 7 日)在現場發現罹災者之安全帽掉落於旁，並未設置頤帶。(地梁頂部至基礎地面高差經量測約為 1.9 公尺)

- 1、雇主對於進入營繕工程工作場所作業人員，應提供適當安全帽，並使其正確配戴。(營造安全衛生設施標準第 11 條之 1 暨職業安全衛生法第 6 條第 1 項)
- 2、雇主對於從事鋼筋混凝土之作業，應依下列規定辦理：一、…。三、利用鋼筋結構作為通道時，表面應鋪以木板，使能安全通行。...(營造安全衛生設施標準第 129 條第 3 款暨職業安全衛生法第 6 條第 1 項)
