某營造工地勞工從事挖水井潛水作業因溺水發生死亡職業災害

一、行業種類：其它營造業（4200）

二、災害類型：溺斃（10）。

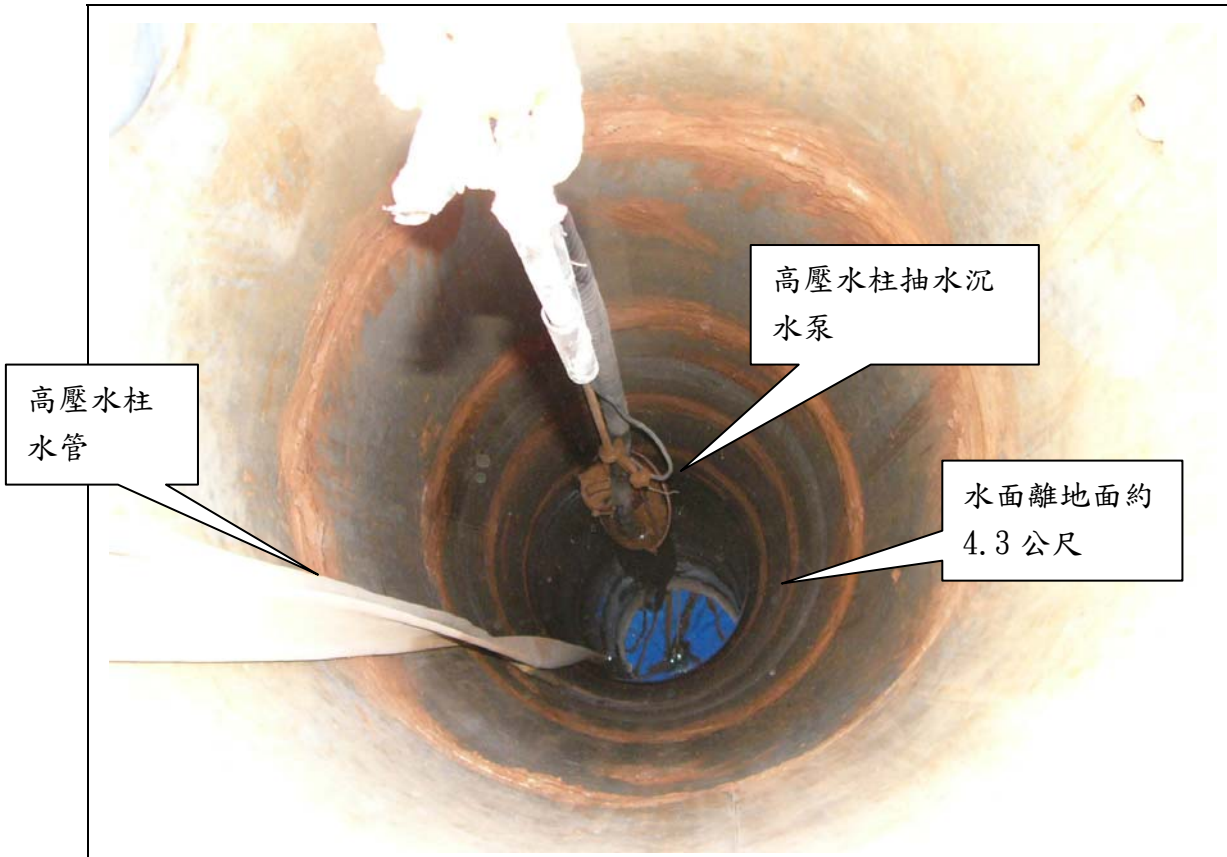
1. 直接原因：於水深約8.6公尺進行潛水挖水井作業，因頭罩式潛水鐘脫落造成溺水死亡。

罹災者進入此井從事挖水井潛水作業因溺水發生死亡災害(水井深 12.9 公尺)

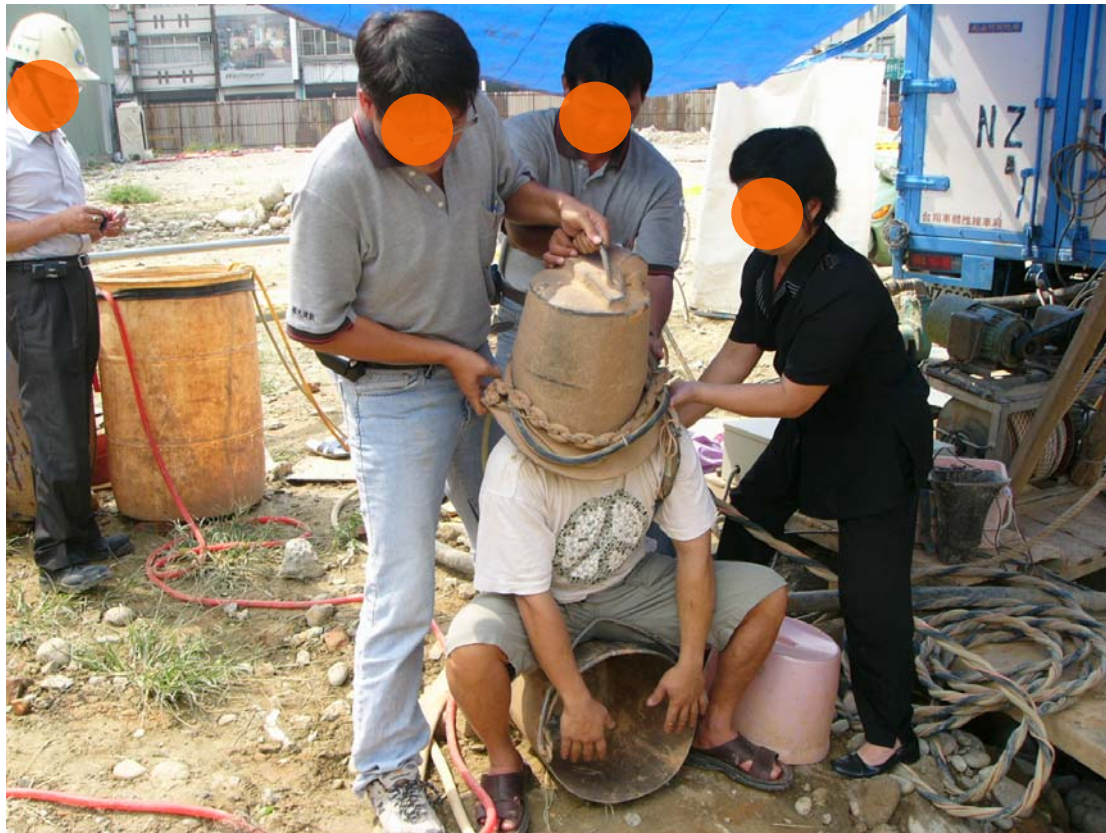
- (一) 罹災者於溺水前透過對講機說「作紅土、關高壓水柱」後4分鐘即無任何聲音或掙扎呼救聲，因此推論罹災者在講完以上之話後4分鐘內罹災者之頭罩潛水鐘在無預警狀況下瞬間脫落，致地面人員無聽到任何呼叫聲，至於罹災者頭罩之潛水鐘為何會脫落，依據其同作業勞工所述可能作業時頭低太低或頭罩式之潛水鐘撞到井壁石塊或井壁掉落之石塊打到頭罩式之潛水鐘或跌倒均可能造成頭罩式之潛水鐘脫落(但無任何證據證明是以上那一種原因或其它之原因造成罹災者頭罩式潛水鐘之脫落，故頭罩潛水鐘脫落實際真正原因不明)，而罹災者本身不會游泳又不黯水性，且井中之水為泥水能見度幾乎看不到狀況下，造成罹災者因一時恐慌而溺水死亡。

潛水鐘為頭罩式僅以潛水鐘重量罩在潛水者頭部，並以肩部支撐該潛水鐘之重量，且頭罩式之潛水鐘僅以重量壓在身體無任何和身體固定之設施，潛水作業時人員是坐在鐵桶，潛水鐘內無設視窗也無照明，故井內潛水作業完全在摸黑作業，因此頭罩式潛水鐘可能因外力造成脫落致罹災者溺水死亡。

(一) 對於挖井潛水人員使用之頭罩式潛水鐘和身體部位應有固定之裝置以防止潛水作業中脫落。
