## 從事食品油炸加工作業發生氣爆灼傷災害

一、行業種類：食品、飲料及菸草製品之零售攤販(4861)

二、災害類型：爆炸(14)

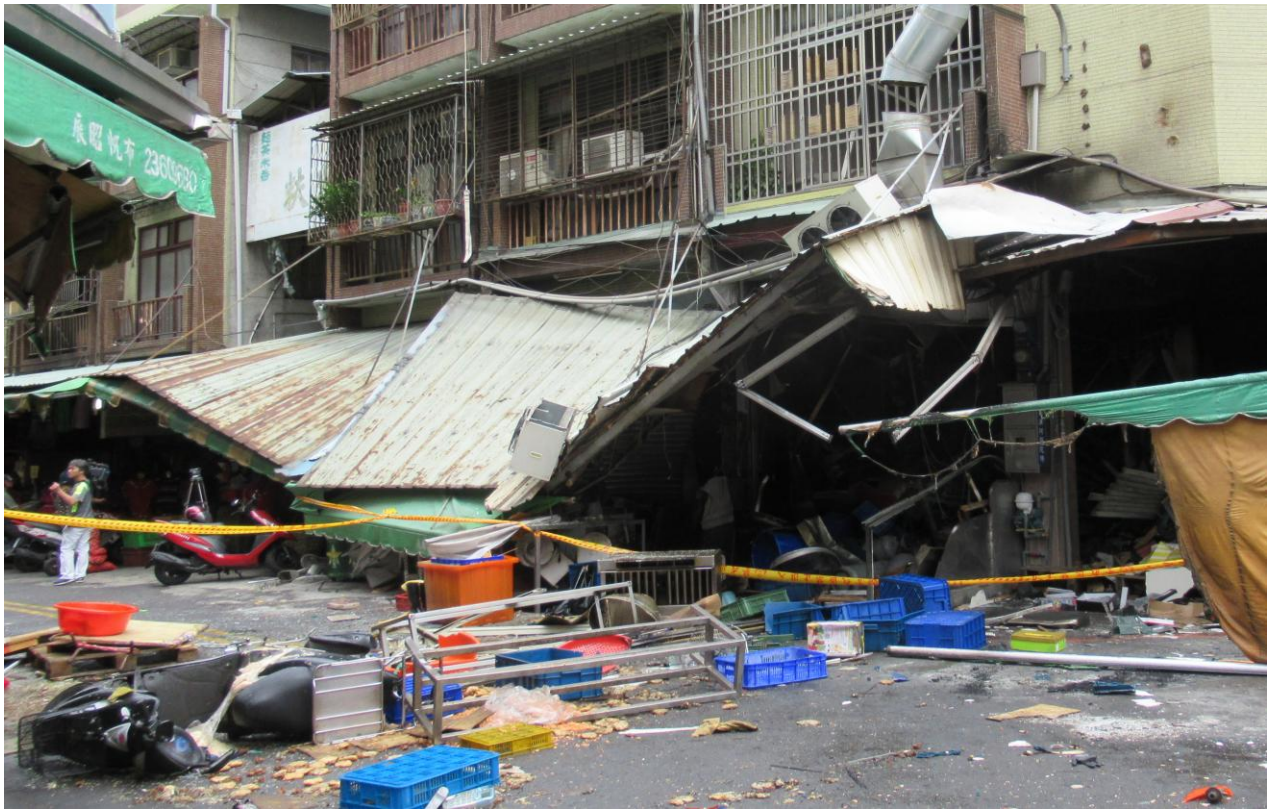
不安全狀況：液化石油氣洩漏(瓦斯)遇火源引燃氣爆。

附照 1 說明：氣爆後之災害現場。(1樓屋外)。

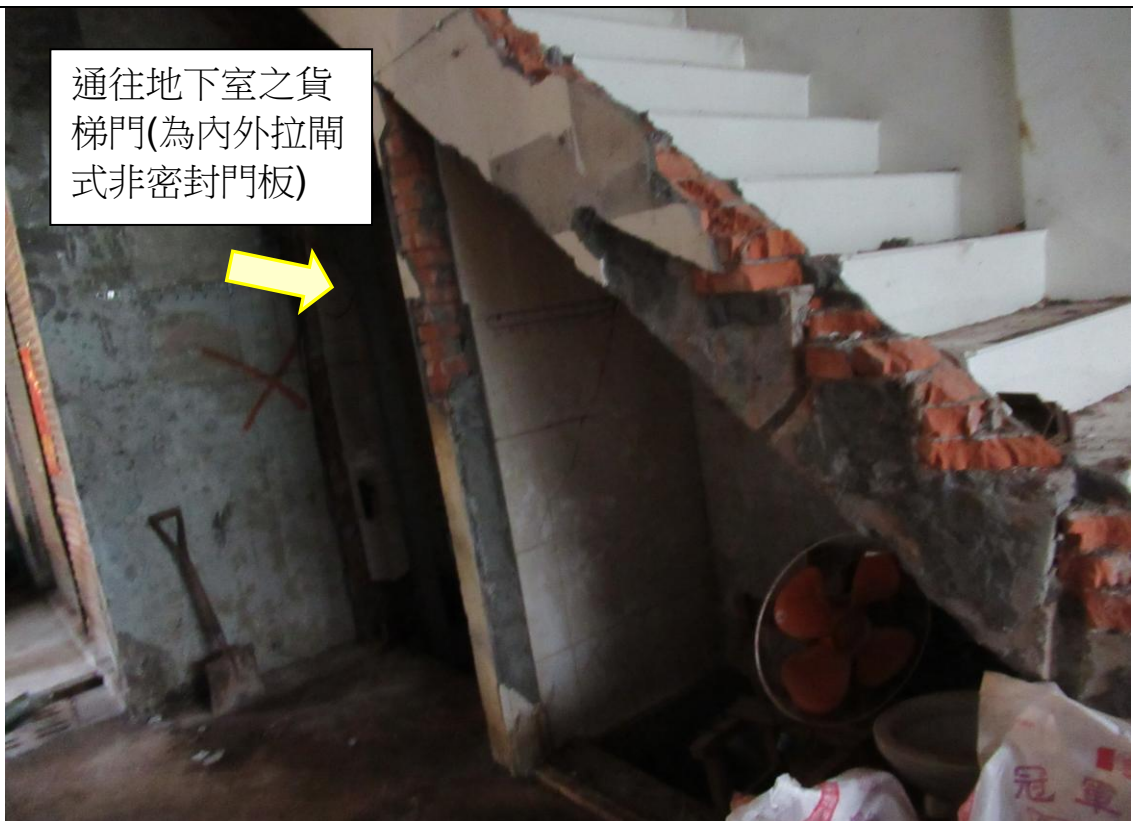
附照 2 說明：氣爆後之災害現場。(屋內建築物磚牆被炸倒塌)。
