從事化糞池之紅泥膠皮袋更換工程發生墜落至化糞池溺斃致死災害

核備文號：1111054372

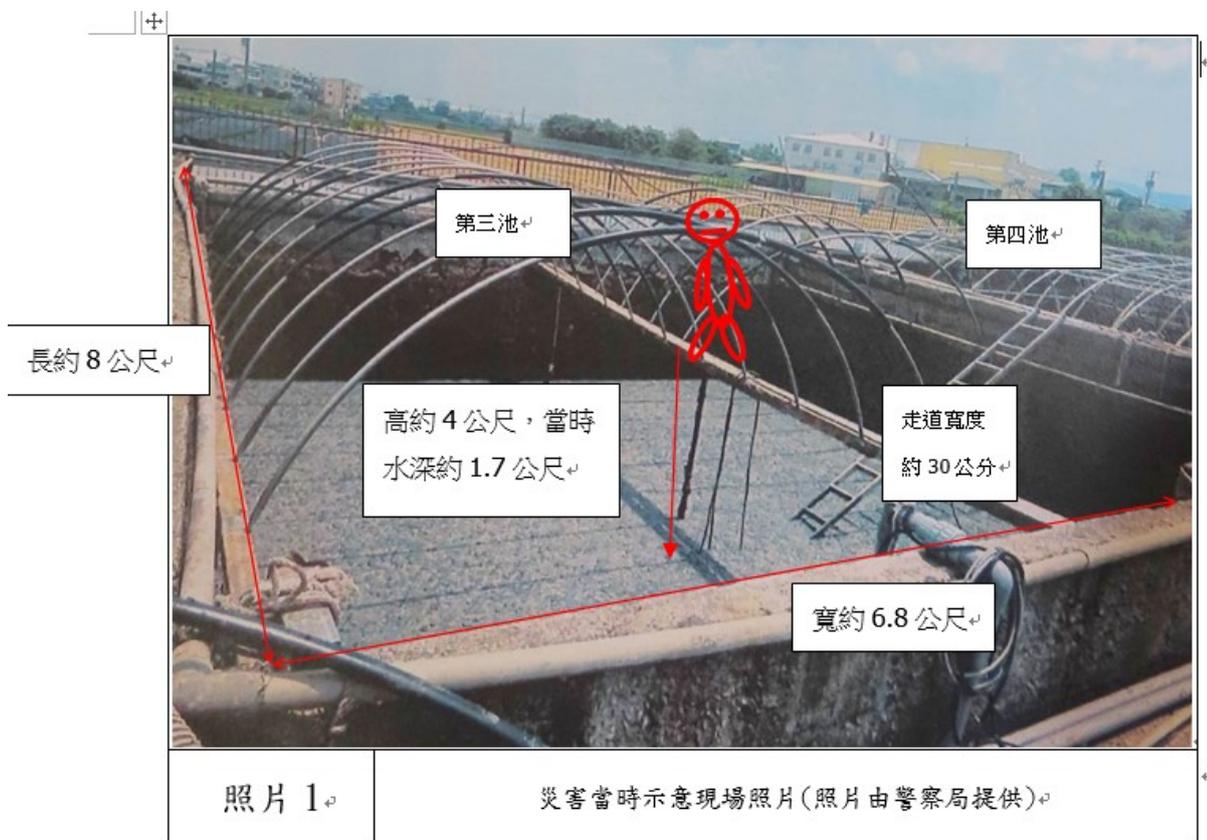
八、現場示意圖或照片：

(一)直接原因：罹災者黃00自化糞池開口邊緣(開口高度約4公尺)墜落至水深約1.7公尺化糞池內，造成窒息，致缺氧性休克死亡。

(1)於化糞池開口邊緣(開口高度約4公尺)未設有適當強度之護欄、護蓋等防護設備。

(2)鄰近化糞池作業，致有落水之虞者，未使勞工確實著用救生衣。

1. 雇主對於高度在二公尺以上之工作場所邊緣及開口部分，勞工有遭受墜落危險之虞者，應設有適當強度之護欄、護蓋等防護設備。(職業安全衛生設施規則第 224 條第 1 項暨職業安全衛生法第 6 條第 1 項)
2. 雇主使勞工鄰近溝渠、水道、埤池、水庫、河川、湖潭、港灣、堤堰、海岸或其他水域場所作業，致勞工有落水之虞者，應依下列規定辦理：一、設置防止勞工落水之設施或使勞工著用救生衣。二、…。(營造安全衛生設施標準第 14 條第 1 款暨職業安全衛生法第 6 條第 1 項)
